Influencia de la dirección del viento en los perfiles de cloruro obtenidos en estructuras cercanas al Mar Caribe. Caso del Viaducto Turiguanó-Cayo Coco en Cuba

Influence of the wind direction on the chloride profiles of structures close to the Caribbean Sea. The case of the Turiguanó-Coco Key Viaduct in Cuba

E. J. PÉREZ GARCÍA⁽¹⁾, P. CASTRO-BORGES⁽²⁾, V. A. O'REILLY D.⁽³⁾, I. SEIGLÍE G.⁽⁴⁾, I. FERNÁNDEZ E.⁽⁵⁾

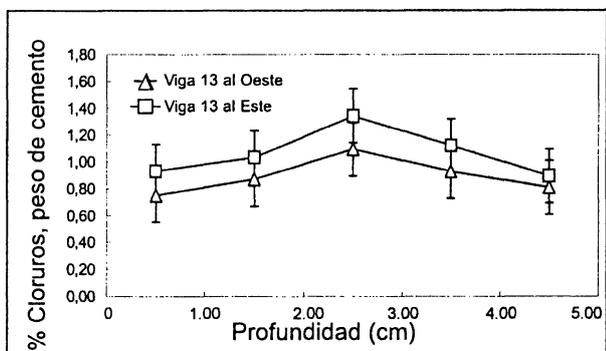
Figura 3.- Comparación de los perfiles promedios de cloruros en la viga 13 de los puentes 4, 5 y 6 en las caras externas (Este Vs Oeste).

En la Figura 3 se muestra una comparación entre dos perfiles de cloruros promedio en las vigas 13 de los puentes 4, 5 y 6, donde cada punto del perfil corresponde a un promedio de 6 valores. Las barras de error, aunque tienen una dispersión esperada, indican una tendencia clara. Se compara el Este con el Oeste, porque en el primero azotan los vientos dominantes y, en el otro, no. Lo anterior se observa también en la Figura 4, en la que se compara el perfil de la cara Este de la viga 13 con la cara Oeste de la viga 1 de los 3 puentes. En ambas figuras el perfil con orientación Este es siempre mayor al de orientación Oeste. La Tabla 2 muestra los valores promedios así como la desviación estándar y los valores máximo y mínimo usados en las Figuras 3 y 4.

el secado y mojado ocasionaran un mayor y más rápido aumento de cloruros. Por esta razón los perfiles de cloruros en el Este son mayores que en el Oeste.

Esto es útil para la industria de la construcción, pues los diseñadores podrían tomarlo en cuenta en el estudio para que, en el lado Este, se tengan en cuenta pinturas, acabados exteriores y otros que permitan disminuir los efectos del viento en la durabilidad de la estructura.

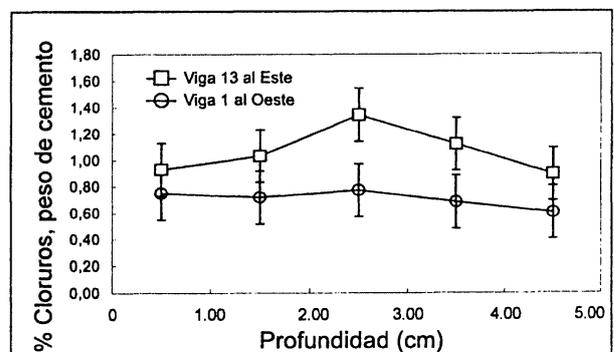
Figura 4.- Comparación de los perfiles promedios de cloruros en las vigas extremas 13 y 1 en las caras externas Este y Oeste.

Para todos los puentes en estudio, los datos de las Figuras 3 y 4 permiten analizar por separado la contribución de la influencia de los vientos predominantes que, en otros trabajos, se vislumbraba.

Los datos de las Figuras 3 y 4 han servido para observar los efectos de los vientos predominantes, pero, a su vez, pueden servir para tener en cuenta otro tipo de ellos como son el efecto de apantallamiento y el de secado.

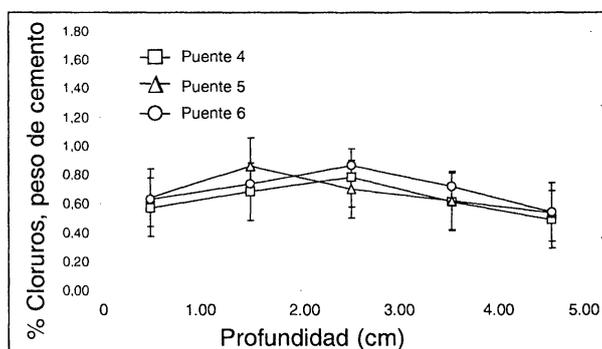
La Figura 5 muestra una comparación entre tres perfiles promedio de cloruros de los puentes 4, 5 y 6. Cada punto del perfil es el promedio de 18 valores. Los perfiles de cloruros tienen un pico con profundidad cercana a los 2 cm. Las curvas de los perfiles se cruzan pero lo significativo es la tendencia a existir un pico máximo alrededor de los 2 cm de profundidad, donde debería estar el acero principal. La Tabla 3 refleja los valores promedio, la desviación estándar, el máximo y mínimo en cada punto.

Figura 5.- Comparación de los perfiles promedios de cloruros en los puentes 4, 5 y 6.

En varios trabajos (5, 15) se ha observado y/o reafirmado que los picos detectados en los perfiles de cloruros obtenidos de las probetas expuestas pueden ser debidos al efecto piel del hormigón (15), la interfase hormigón carbonatado y no carbonatado (5), el lavado de los cloruros por la lluvia (15) o la interfase entre la zona permanentemente húmeda y la que se seca y se moja continuamente (5). Por las características de los puentes de Cayo Coco (calidad del hormigón, ubicación geográfica, elevación con respecto al mar) se podría pensar que los picos son debidos a la existencia de dos zonas, una de continua humedad y otra de mojado y secado.

Los datos de los puentes 4, 5 y 6 son consistentes y reproducibles, según se observa tanto en la Figura 5 como en

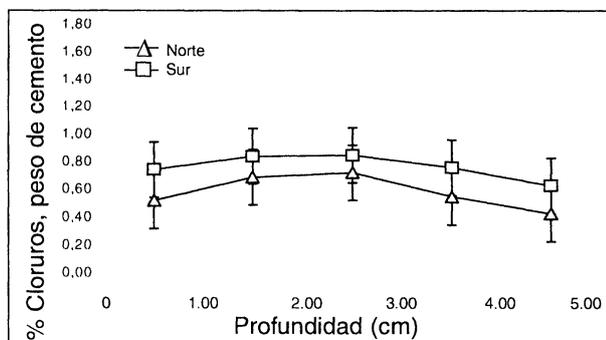
En la Figura 6 se refleja una comparación de dos perfiles de cloruros con 27 resultados promedio en cada punto, de los puentes 4, 5 y 6, al Sur y al Norte. Se observa cómo el perfil del lado Sur es mayor en cada punto, las barras

de error se solapan por la dispersión de los resultados según se observa en la Tabla 4, donde están los valores promedios, con la desviación, máximos y mínimos, aunque la tendencia es clara.

Figura 6.- Comparación de los perfiles promedios de cloruros en los lados Norte y Sur de los puentes 4, 5 y 6.

En algunos trabajos analizados (15, 18) se inducen los efectos del apantallamiento como barrera para evitar el ingreso de agentes deletéreos externos al hormigón. En este caso se tienen dos tipos de apantallamiento; el primero de Norte a Sur, pues el lado Sur es el que recibe directamente la acción del oleaje y los vientos, siendo, no sólo el que tiene mayor perfil sino también el que está más deteriorado; el segundo se debe al resguardo de la viga 7 que no tiene influencia directa del aerosol marino.

De la literatura (18) se infiere el efecto del apantallamiento cuando se analiza la dirección del viento en zonas montañosas o estableciendo la incidencia del microclima y la topografía del lugar; de aquí que el análisis de las Figuras 6 y 7 comprueben este efecto por la posición de los elementos de los puentes. Para la industria de la construcción esto permite que los proyectistas establezcan requisitos más exigentes de calidad de los elementos ubicados en la zona no apantallada, evitando la incidencia directa del mar y su aerosol en esas partes de las estructuras.

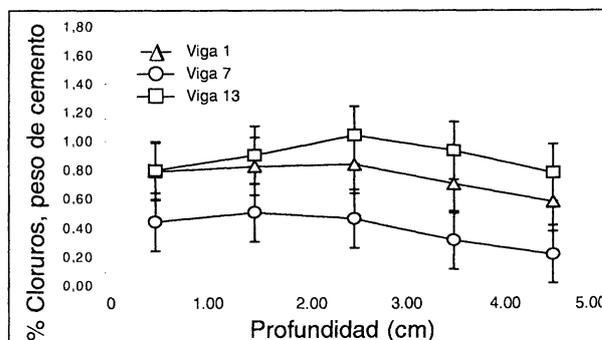
Figura 7.- Comparación de los perfiles promedios de cloruros en las vigas 1, 7 y 13 de los puentes 4, 5 y 6.

Por otro lado, en la Figura 7 se observa una comparación de los perfiles de cloruros promedios de los resultados en las vigas 1, 7 y 13 de los tres puentes, con los valores promedios de 18 resultados en cada punto. En esta última figura, el perfil de la viga 7 es el menor de todos los valores promedios en cada punto, esto se observó en cada punto de la grafica. Las vigas 1 y 13 solapan los valores en el punto correspondiente a la cara exterior al ser la que esta en contacto directo con el medio circundante, no siendo así en la viga 7 central, que se encuentra mas aislada del medio que las otras, como se representa esquemáticamente en la ya mencionada Figura 1. Los valores promedios, con la desviación, máximos y mínimos, se observan en la Tabla 5.

3. Las vigas centrales y el lado Norte, en los puentes analizados, están menos afectadas por el ion cloruro, debido al efecto de apantallamiento que los demás elementos le producen.
