Nota Técnica:  
Alteraciones en las fábricas de piedra de la Sala Capitular  
del Ayuntamiento de Sevilla

*Technical Note:  
Alterations in the stone masonry of the Capitol Room  
of Sevilla City Hall*

A. Barrios Padura<sup>(\*)</sup>, J. Barrios Sevilla<sup>(\*)</sup>, J. García Navarro<sup>(\*\*)</sup>

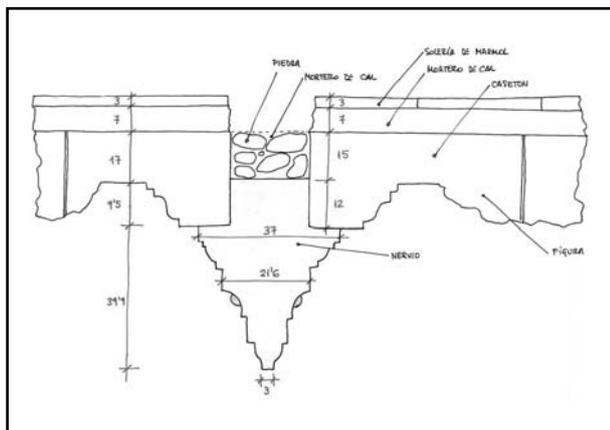
Se comprobó la existencia de un nervio de piedra de 37 cm de ancho y 39,9 cm de canto machihembrado superiormente a los casetones, sobre el que aparece 15 cm

de un conglomerado de piedras y mortero de cal a modo de recrecido para alcanzar la cota de los casetones.

Figura 3. Detalle en sección de la bóveda-artesonado.

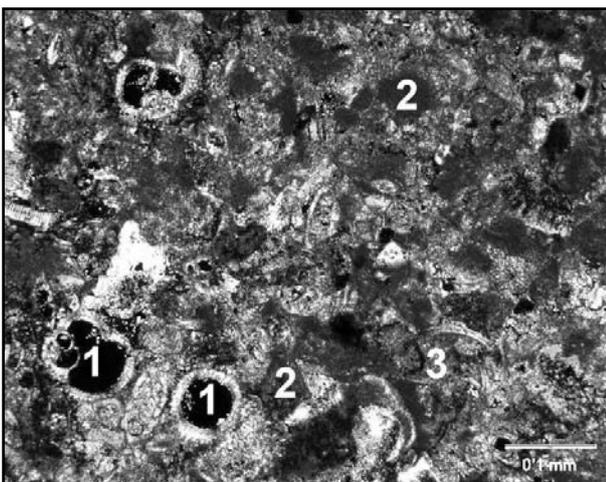
Petrográficamente se trata de una roca carbonatada de grano fino constituida esencialmente por fragmentos de bioclastos de tamaño dominante y arena fina (125-250 µm).

En función de todo lo anterior esta roca se puede clasificar como una biopelmicrita según criterios clasificatorios de FOLK o como una caliza "packstone" según los criterios de DUNHAM.

Figura 4a. Aspecto microscópico general donde se observan foraminíferos de distintos tipos (1) y peloides micríticos (2), en muchos casos fragmentados entre restos micríticos dispersos (3).

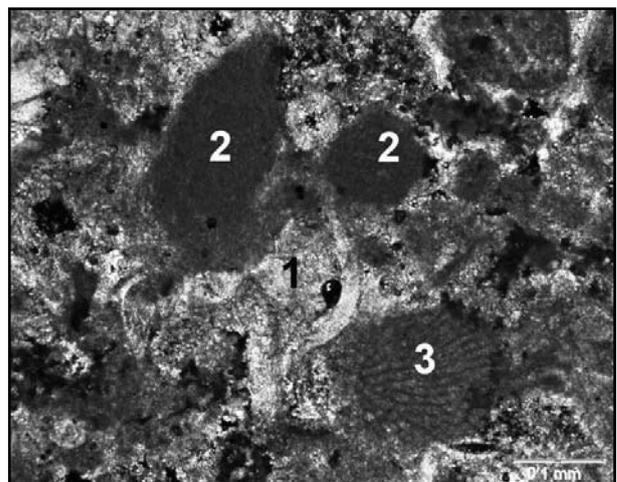
Figura 4b. Fangos micríticos recristalizados (1) que engloba peloides micríticos bien redondeados (2) y fragmentos de algas coralinas (3).

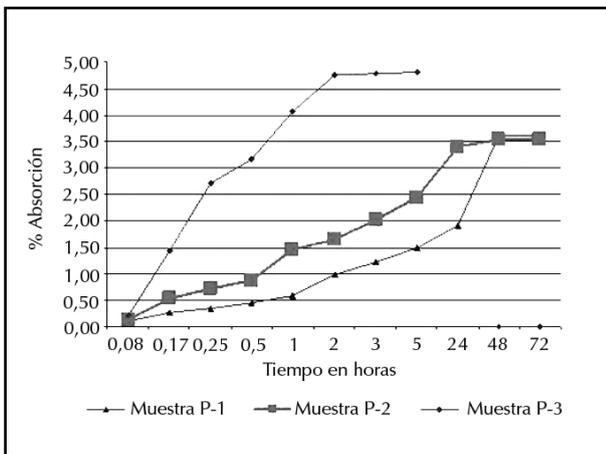
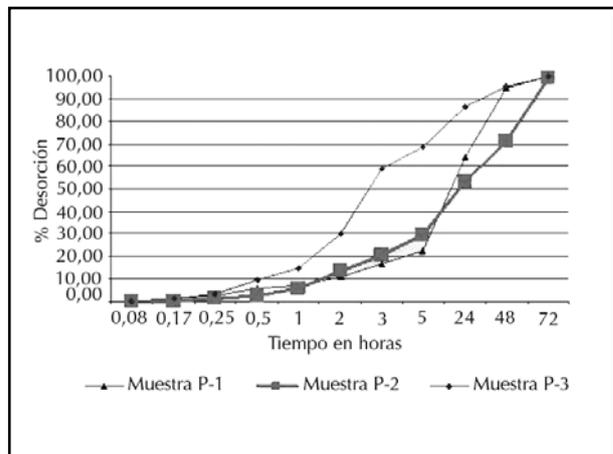
Absorción-desorción de agua: como se observa en los gráficos de las figuras 5 y 6, el proceso de absorción es rápido (24-48 horas) con porcentajes que oscilan entre 3,53% y 4,81%. Por el contrario, la desorción es algo

más lenta, ya que la pérdida total del agua absorbida se produce a las 72 horas.

Figura 5 y 6. Gráficos absorción-desorción de agua de las piedras.
