Los revocos de cal de las fachadas de la plaza de la Corredera de Córdoba

The lime renderings from plaza de la Corredera, Córdoba

T. GONZÁLEZ LIMÓN*, M. ALVAREZ de BUERGO BALLESTER**

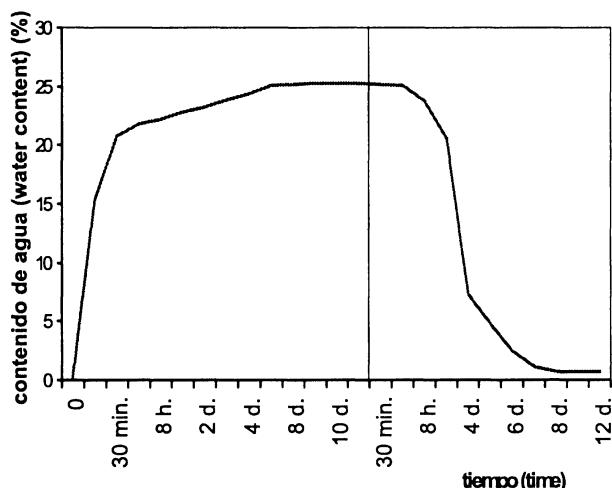
Respecto al ladrillo, lo que más interesaba era conocer su mineralogía básica, el contenido en cloruros y sulfatos (tabla 1), así como la capacidad que tendrían de hacer circular por su sistema poroso soluciones salinas. Para esto último era primordial conocer la porosidad de los ladrillos, su cinética de absorción y de desorción de agua, y su capacidad para producir eflorescencias. La mineralogía de los ladrillos indica que la cocción del material arcilloso se realizó a una temperatura aproximada entre 800 ° y 900 °C por la presencia de la paragénesis calcita-gehlenita-wollastonita. Sólo en casos puntuales se ha detectado la presencia de dolomita, yeso, halita y hematites. De todos los materiales analizados (ladrillo, mortero de junta y revoco), el ladrillo es el que presenta el contenido más elevado en sulfatos y cloruros. Los ladrillos tienen una porosidad abierta o accesible al agua muy elevada ($43\%\pm14$) pero característica de los materiales cerámicos de construcción. Dicha porosidad es la responsable de la elevada capacidad de absorción de agua de los ladrillos (figura 1). Del contenido total de agua absorbido por los ladrillos, el 80-85% es absorbido en los primeros 30 minutos; lo cual indica que los ladrillos absorben el agua rápidamente. Por otra parte, los ladrillos tienen una baja capacidad de evaporar el agua absorbida (figura 1). Así, transcurridas 24 horas desde el inicio del ensayo, las probetas sólo perdieron entre un 13% y un 26% del agua absorbida, pero, al finalizar el ensayo (12 días), 3 de ellas alcanzaron un contenido en agua inferior al 2%, mientras que una cuarta probeta queda con un contenido residual por encima del 10%. Una vez realizado el ensayo de eflorescencias, los ladrillos se pueden calificar como ligeramente eflorescidos. Los resultados obtenidos en el ensayo de eflorescencia permiten calificar a los ladrillos como ligeramente eflorescidos (4).

In relation to brick, the most interesting aspect was to know its basic mineralogy, its chlorides and sulphates content (table 1), as well as its capability of allowing the saline solution circulation through its porous system. For this reason it was essential to know the bricks porosity, their water absorption kinetics and their capability of producing efflorescences. Their mineralogy indicates that the clay material was fired at a temperature between 800 ° and 900 ° C, due to the presence of the calcite-gehlenite-wollastonite paragenesis. Only in very few cases dolomite, gypsum, halite and hematites have been detected. Brick is the material with the highest content in sulphates and chlorides from all the materials which have been analyzed (brick, joint mortar and render). Brick's open porosity is very high ($43\%\pm14$). Such porosity is the responsible for the high capacity of water absorption of bricks (figure 1). Of the total water content absorbed by bricks, 80-85% was absorbed in the first 30 minutes, indicating that bricks absorb water quickly. In the other hand, bricks also display a low capacity for evaporating the absorbed water (figure 1). It was thus found that 24 hours after the test started, brick-specimens only lost between 13% and 26% of the absorbed water, whereas at the completion of the test (12 days), 3 of the specimens reached a water content below 2%, with a fourth specimen having a residual content above 10%. Results obtained from the efflorescence test allow to classify the bricks as slightly effloresced (4).

Figura 1.- Curva de absorción-desorción de agua de los ladrillos.
Figure 1.- Water absorption and evaporation of bricks.

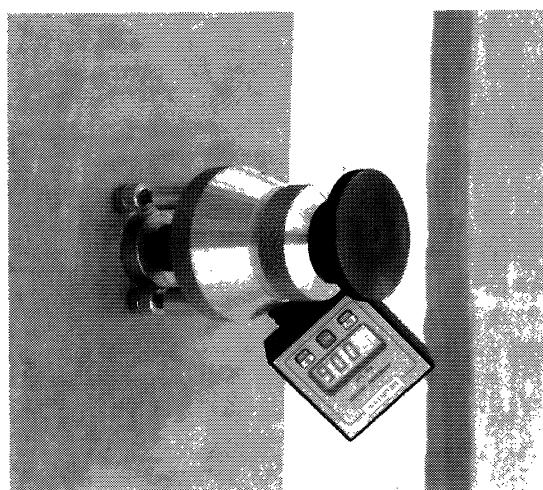
Mediante el ensayo de adherencia se evalúa la resistencia entre las distintas capas de revoco, y entre el revoco y el soporte -fábrica de ladrillo-. Se ha llevado a cabo el ensayo in situ (figura 2) obteniendo un valor de tracción de $0,10 \pm 0,12 \text{ N} \cdot \text{mm}^2$ para el revoco respecto a la fábrica de ladrillo, y en laboratorio (3) (tabla 2), constatándose la correspondencia entre los datos obtenidos en ambos casos, aunque ligeramente superiores los obtenidos en laboratorio. Para analizar la adherencia entre las distintas capas, se ha realizado el ensayo 4 veces consecutivas sobre cada probeta, procediendo a la adhesión de la zona separada después de cada arrancamiento; de esta forma se determina la capa que presenta menor adherencia y las sucesivas. De los datos que se muestran en dicha tabla se deduce que la unión más débil, por ser la rotura más frecuente en los testigos ensayados, es la existente entre la capa base del mortero de revoco y la fábrica de ladrillo (valores de tracción comprendidos entre $0,062$ y $0,323 \text{ N} \cdot \text{mm}^2$). No es frecuente la rotura por la unión entre las capas del revoco, y, de forma ocasional, se produce por el interior de las mismas.

The adherence test assesses the degree of adhesion among the different layers of the render, and between the render and the brick masonry. The test was performed both in situ (figure 2), with a pull-out value of $0,10 \pm 0,12 \text{ N} \cdot \text{mm}^2$ for the rendering in relation to the brickwork, and in laboratory (3) (table 2), showing the similarity of the results obtained in both cases, slightly higher those obtained in the laboratory. In order to analyze the adherence among the different layers, each specimen was subjected to 4 consecutive tests, readhering and rebonding the separated pieces after being pulled off, so as to determine which of the layers showed the weakest bonding. From table 2, it can be deduced that the weakest bond, as it is the most repeated failure of the tested specimens, is the contact between the rendering mortar and the brickwork (pull-out values between $0,062$ and $0,323 \text{ N} \cdot \text{mm}^2$). Failure between rendering layers bonding is not usual, and eventually it is produced through the interior of them.

Figura 2.- Ensayo para la determinación de la adherencia in situ.
Figure 2.- In situ pull-out test.

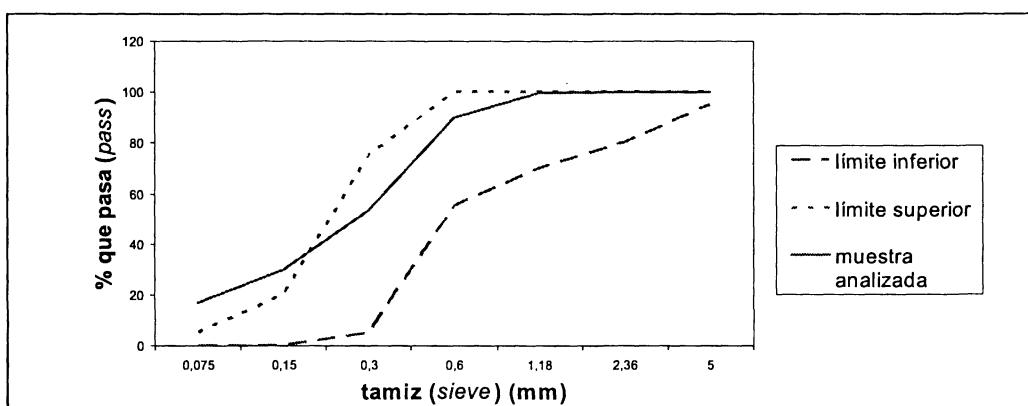
Figura 3.- Distribución granulométrica del árido fino, según BS 1199-86.
(Figure 3.- Grain size distributions of the fine aggregate, according to BS 1199-86.
