Estudio del plomo medieval en las vidrieras del monasterio de Pedralbes (Barcelona)

Study of the medieval lead comes used in the stained glass windows of the Monastery of Pedralbes (Barcelona)

F. CORTÉS PIZANO
Glasmalerei Peters, Paderborn

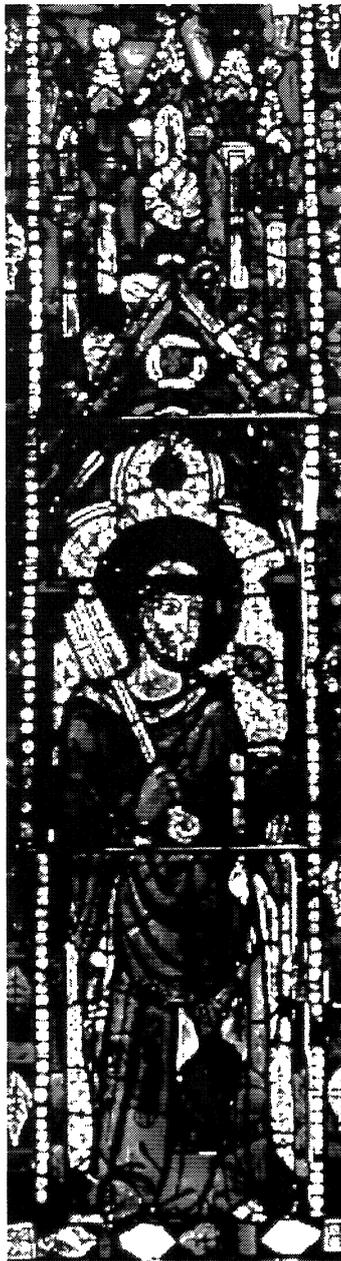
Figura 1.- Vidriera OII. Paneles A1, A2 y A3 antes de la restauración.

Tras el estudio preliminar de los paneles, los hechos más destacados fueron, por un lado, el excelente estado de conservación del vidrio original el cual, con excepción de algunos vidrios rojos *plaqué*, no presentaba síntomas de corrosión y, por otro, la presencia de una red de plomo medieval en la mayoría de los paneles (5). Por lo que conocemos hasta la fecha, en España, tan sólo las vidrieras del Monasterio de Santes Creus, del siglo XIII, han conservado una red de plomo más antigua que la de Pedralbes (6). Este hecho convierte a los plomos de Pedralbes en un hallazgo de excepcional importancia para la historia del arte de la vidriera española.

Como ya se ha mencionado, los paneles de Pedralbes muestran una gran deformación o abombamiento de la red de plomo hacia la cara interior, especialmente en la parte inferior de los mismos, debido a la presión del viento, vibraciones, ciclos térmicos y fatiga natural que afecta al plomo con el paso de los años. Este fenómeno no es exclusivo de los plomos medievales. Así pues, muchas vidrieras con plomo de este siglo también muestran estas típicas deformaciones. Estas deformaciones dificultan el manejo de los paneles durante su restauración y han provocado fracturas en las varillas de plomo y la salida de algunas piezas de vidrio de las varillas de plomo.

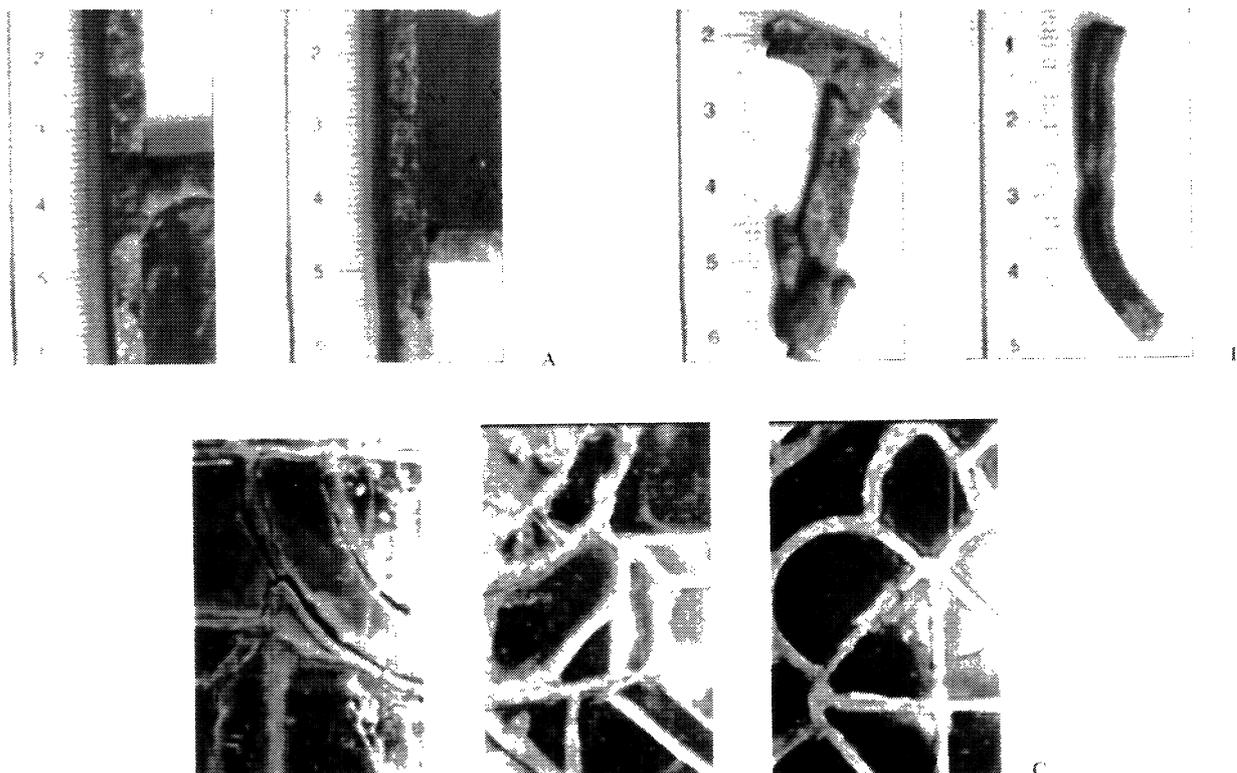
Normalmente, los paneles eran soldados por ambas caras, tal y como describe Theophilus y podemos vemos en Pedralbes. El hecho de que se recomiende esta práctica significa que no siempre era llevada a cabo, dejándose una de las dos caras sin soldar a fin de abaratar costos. A veces, los puntos de soldadura en los plomos laterales se soldaban tan sólo por una cara a fin de facilitar su eliminación en caso de que los paneles, una vez fueran a ser instalados, no encajaran en las ranuras de los marcos de piedra (maineles y tracería). Esta práctica fue llevada a cabo en Pedralbes, donde los puntos de soldadura de la cara exterior en los plomos laterales se dejaron sin soldar.

Figura 2.- Detalle de la unión entre dos plomos. Con soldadura (cara int., foto izq.) y sin soldadura (cara ext., foto der.) (A); plomos ciegos con soldadura (foto izq.) y plomo de sujeción de las barras de refuerzo (foto der.). Ambos de fecha posterior (B); distintos detalles de la red de plomo medieval por la cara exterior (C).

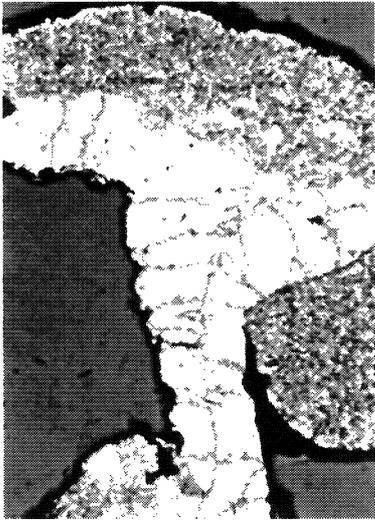
Muestra 1

Pedralbes, Muestra 1: sección transversal de una varilla de plomo a la altura de un punto de soldadura relativamen-

te grueso. Los cristales de color oscuro representan el plomo y los de color claro el estaño. En la muestra se puede apreciar claramente una estructura interna a lo largo del alma del plomo originada durante el proceso de vertido en el molde y posterior enfriamiento. A lo largo de esta estructura se puede reconocer una mayor presencia de elementos de traza, especialmente estaño, posiblemente producida por una temperatura demasiado elevada de la barra de soldar. No se aprecia ningún fenómeno de corrosión. El diámetro medio de los cristales es de 19,9 μm .

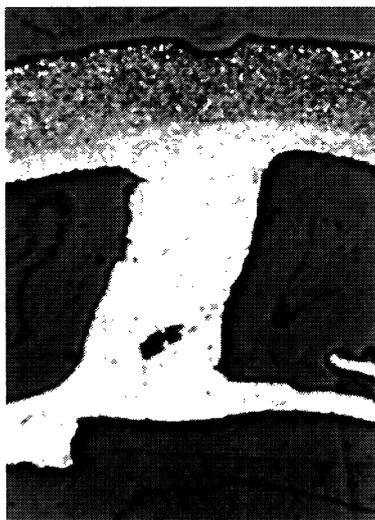
Pedralbes, Muestra 3: sección transversal de una varilla de plomo a la altura de un punto de soldadura relativamente grueso. Este plomo, dada la presencia de marcas de molinillo (dentaduras), procede de alguna restauración posterior, probablemente del siglo XVII ó XVIII y es un plomo estirado. Su perfil es distinto al de los plomos medievales (zonas angulosas y alas muy finas). El diámetro medio de los cristales es de 17,8 μm .

Figura 3.- Corte transversal de un plomo medieval, donde se aprecia la estructura vertical producida durante el vertido y enfriado del plomo y un gran punto de soldadura (25x), Muestra 1 (izq.); detalle microscópico del mismo plomo medieval donde se aprecia la presencia de estaño en su estructura cristalina (100x), Muestra 1 (der.). Detalle microscópico de la estructura cristalina de un plomo sin alas utilizado para sujetar las barras transversales de refuerzo (100x), Muestra 2 (izq.); detalle microscópico de la estructura cristalina del mismo plomo, donde se aprecia la presencia de estaño (100x), Muestra 2 (der.). Corte transversal de un plomo del siglo XVII ó XVIII con alas mucho más estrechas que el alma y una gran capa de estaño (25x), Muestra 3 (izq.); detalle de la estructura cristalina del plomo y presencia de fisuras entre el alma y las alas (100x), Muestra 3 (der.).
