# **Los revocos de Medina Azahara. Parte I: Caracterización del material y procesos de alteración**

## ***Rendering mortars in Medina Azahara. Part. I: Material characterization and alteration process***

M.T. BLANCO-VARELA, F. PUERTAS y Á. PALOMO  
Instituto Eduardo Torroja de Ciencias de la Construcción (CSIC)

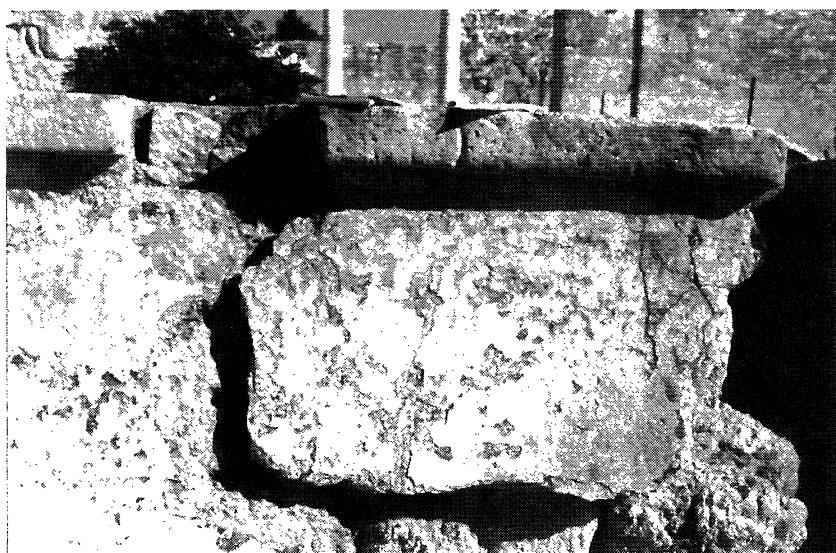
Fig. 3.- Patio de los Pilares. Revoco que recubre la Alberca de este Patio. Morteros de cal con depósitos de carbonato cárlico sobre la superficie pigmentada.

*Fig. 3.- Patio de los Pilares. Rendering mortars covering the Alberca in this Patio. Lime mortars with calcium carbonate deposits on the pigmented surface.*

Sample MA-20, taken from the west wall of the Alberca is made of lime/siliceous and ceramic aggregate with diameter smaller than 6 mm. On this wall other mortars whose aggregate is much bigger in size (2 to 3 cm) can be observed. This sample contains a superficial layer of  $\text{CaCO}_3$ , resulting from the

*dissolution of the mortar base caused by water, and the further precipitation in the surface as water evaporates.*

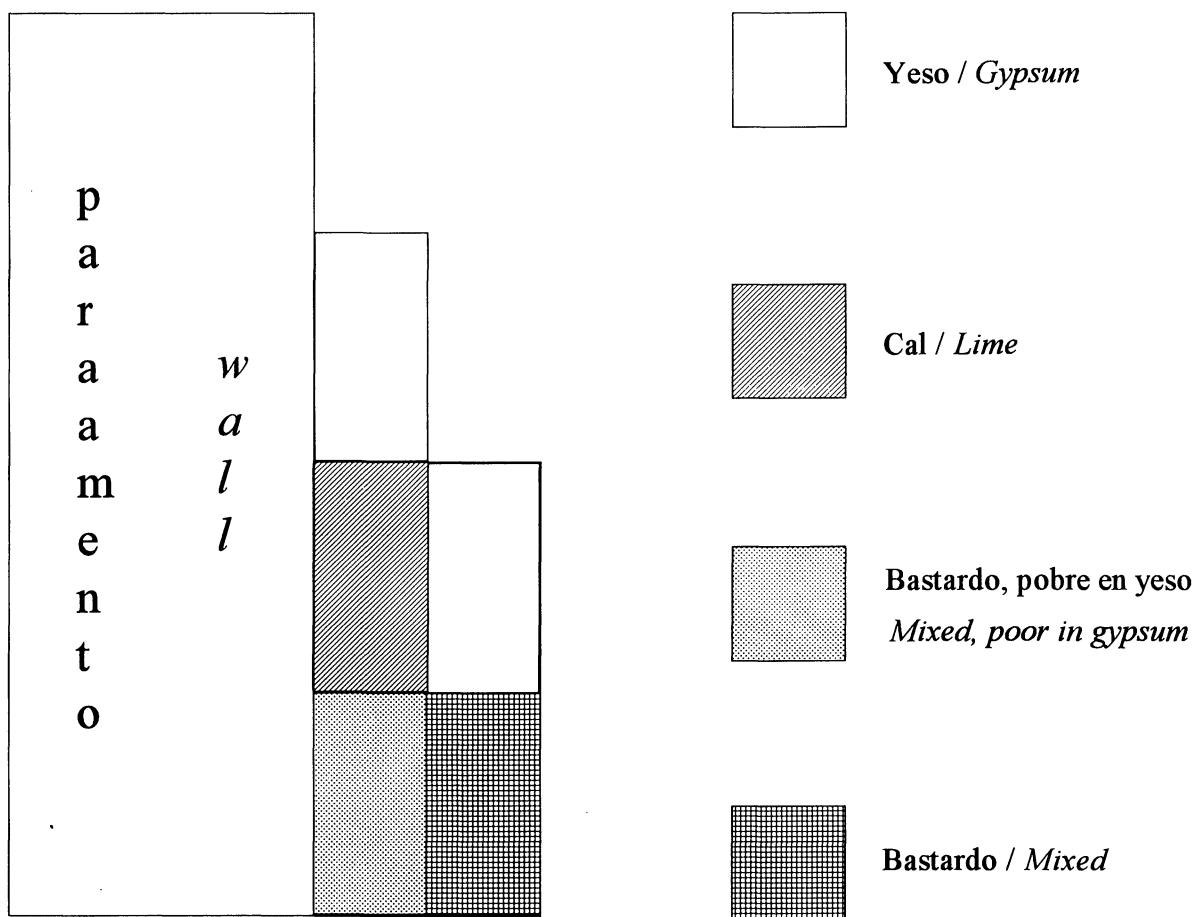
*So, in Room 1 of Yafar's house, stone walls have some areas covered with remainings of gypsum mortar (upper level), of lime (intermediate level) or mixed lime-gypsum (lower level) (Figure 4). Over these mortars, other gypsum or mixed lime-gypsum mortars appear in the lower level. Polychromy is held up by mixed mortars.*

Fig. 4.- Capas de mortero sobre los paramentos de la Sala 1.

Fig. 4.- Mortar coats on the walls of Room 1.

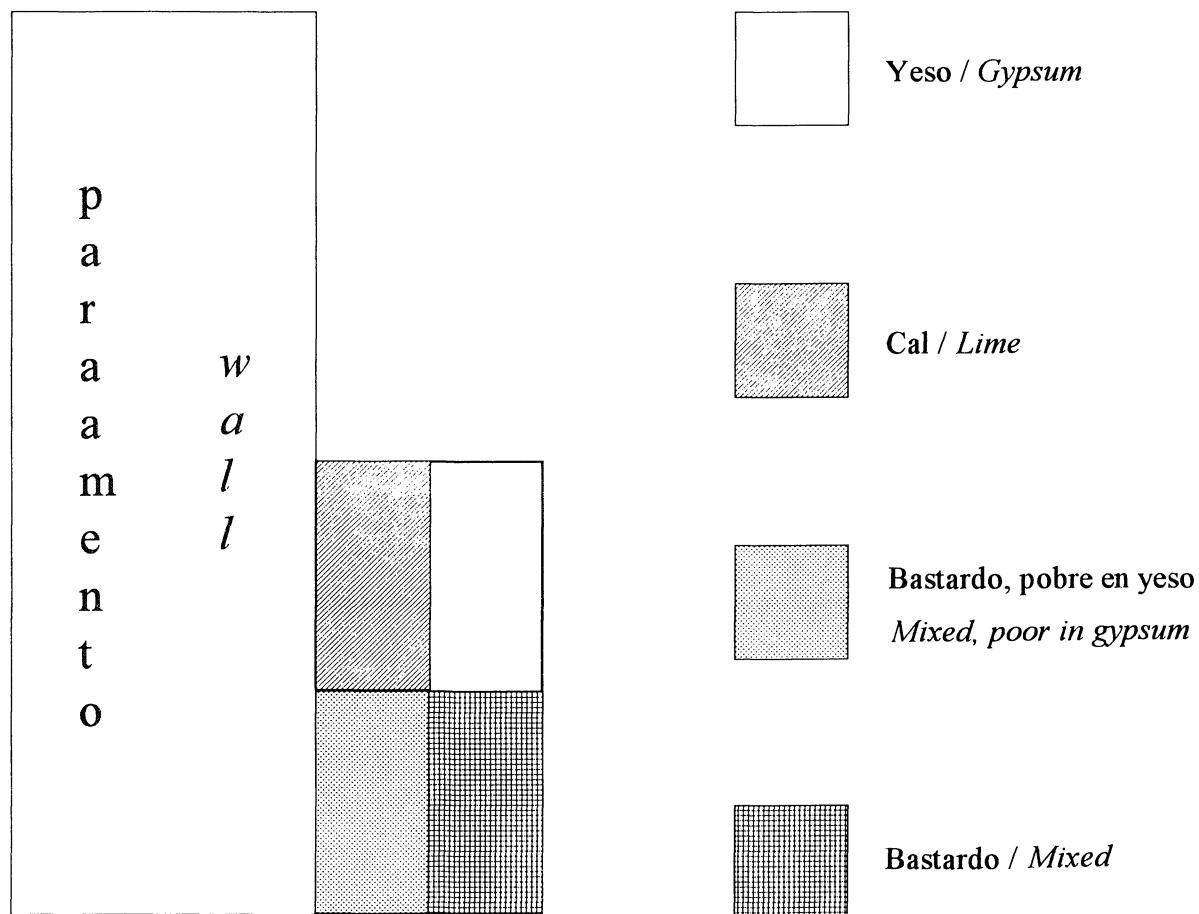
*The solubility of the gypsum in water (2.4 g/l) is high enough as to make rendering mortars to undergo dissolution processes with the subsequent disintegration as time goes by (3). Compact rendering mortars, scarcely porous and having polished external faces in such a way that roughness would be lesser and the surface exposed to the aggressive agent (water) smaller, would manage to resist, to some extent, the action of the rain.*

Fig. 5.- Capas de mortero sobre los paramentos de la Sala 2.

Fig. 5.- Mortar coats on the walls of Room 2.
