Deterioro selectivo de las areniscas en las catedrales de Salamanca. La anisotropía textural como factor del mismo

Selective sandstone deterioration in the cathedrals of Salamanca. Textural anisotropy as a cause

M^a TERESA MARTÍN PATINO*, FERNANDO MADRUGA**, JULIO SAAVEDRA***

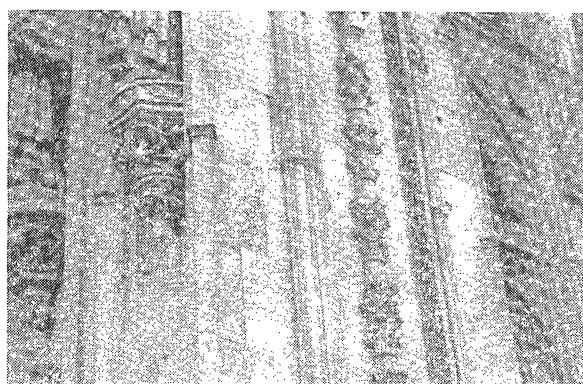
Villamayor sandstone. The criteria established for sample taking have already been described (1). Again the main reason was to establish a comparison between ashlar with a deteriorated surface and well-preserved others nearby, figure 1. Such selective deterioration can be observed repeatedly in the buildings of the city.

Fig 1.- Detalle del deterioro selectivo en fachadas de las Catedrales.

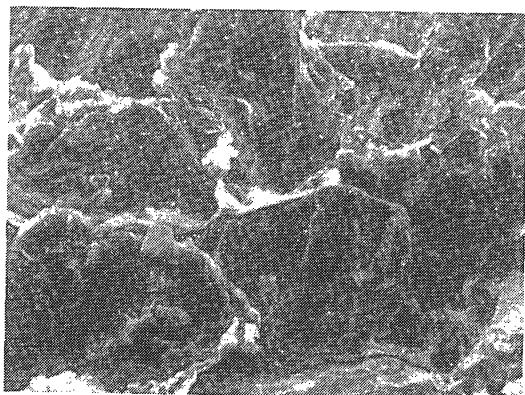
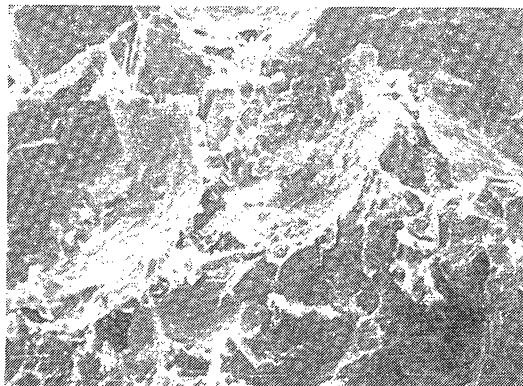
Fig.2.- Imágenes del SEM en dos cortes de una muestra de arenisca: (a) granos de arena bordeados por arcillas, barra = 10 μ m, (b) láminas de arcilla, barra = 10 μ m.

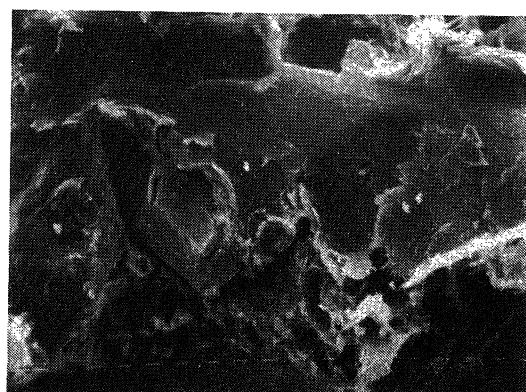
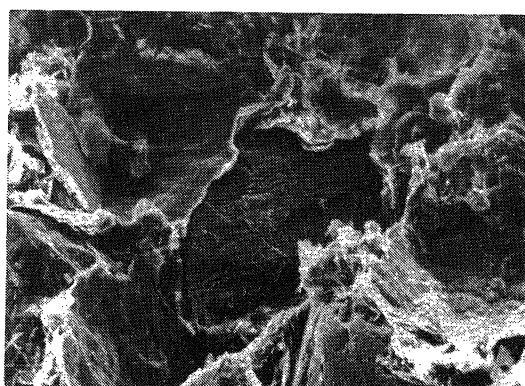
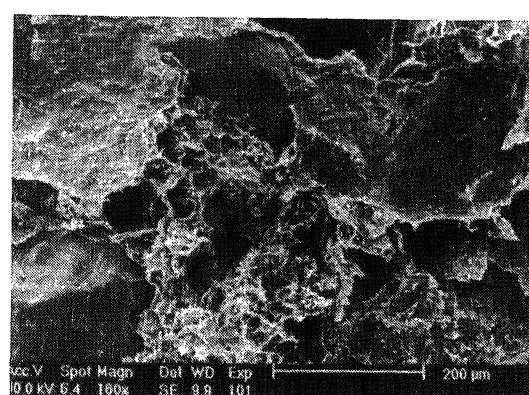
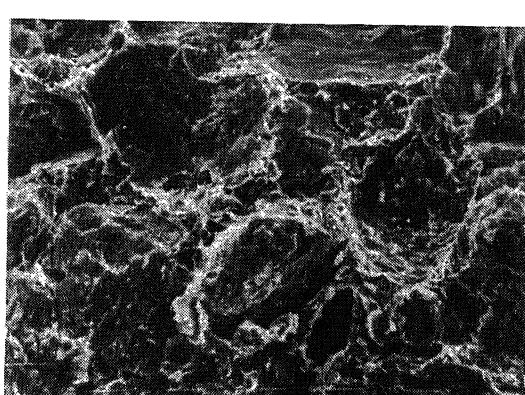
Después de comparar las imágenes obtenidas por SEM en muestras de piedra deteriorada con las de piedra no deteriorada, se pueden relacionar todos estos aspectos y el deterioro selectivo de la arenisca, que es la cuestión que nos ocupa. Las microfotografías de las figuras 3 (a y b) corresponden a planos paralelos a la superficie exterior de dos sillares deteriorados, situados en los muros norte y sur de la Catedral Vieja, a la altura del nivel primero. En ambas pueden verse las capas de arcilla y sólo en puntos concretos dejan al descubierto granos de arena. Imágenes semejantes a estas son las que muestran las figuras 3 (c y d), pertenecen a planos, no paralelos a la superficie exterior, de dos sillares de piedra no deteriorada, situados, uno en la parte baja de entrada a la Torre, y otro en el muro sur de la Catedral Vieja a la altura del nivel primero. Los planos paralelos al asiento de dos sillares de piedra deteriorada, en los muros norte y sur de la Catedral Vieja y a la altura del nivel primero, muestran microtextura granular, figuras 4 (a y b). Ésta es semejante a la que muestran los planos paralelos a la superficie exterior de sillares de piedra no deteriorada en los mismos muros, figuras 4 (c y d). Comparaciones con imágenes obtenidas del resto de las muestras llevan a resultados semejantes.

Concluyendo, la microtextura laminar coincide en las superficies expuestas al exterior de las muestras deterioradas. La microtextura granular coincide en las superficies exteriores de las muestras no deterioradas. Los sillares no colocados a lecho tienen más probabilidad de ser deteriorados superficialmente. Consecuentemente, la anisotropía textural de las areniscas se ve reflejada en el deterioro selectivo que presentan en el edificio.

Fig.3.- Imágenes del SEM en dos muestras de arenisca. Microtextura laminar: (a) y (b) cortes en planos paralelos a la superficie exterior de dos sillares deteriorados, barra = 10 μ m, (c) y (d) cortes en planos no paralelos a la superficie exterior de dos sillares no deteriorados, barra = 200 μ m y 1 μ m, respectivamente.

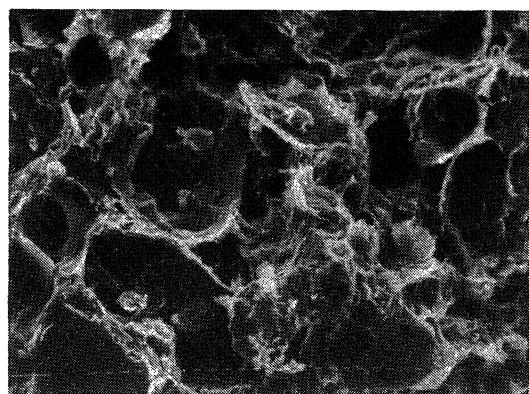
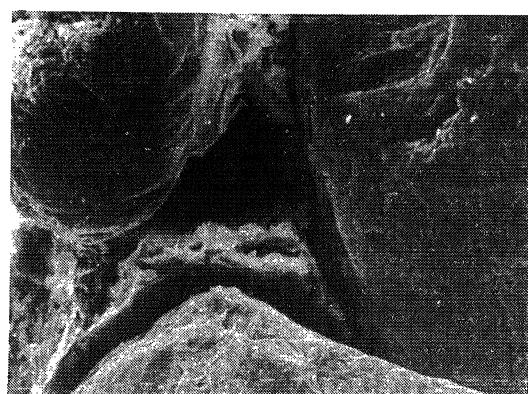
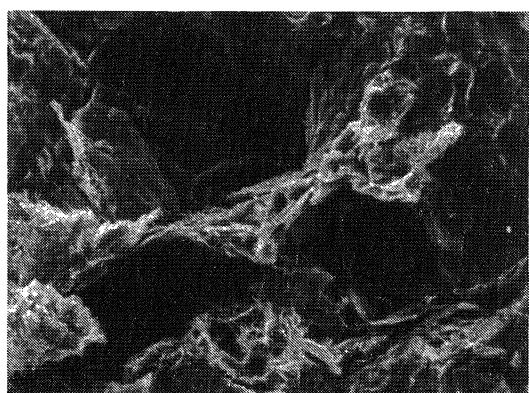
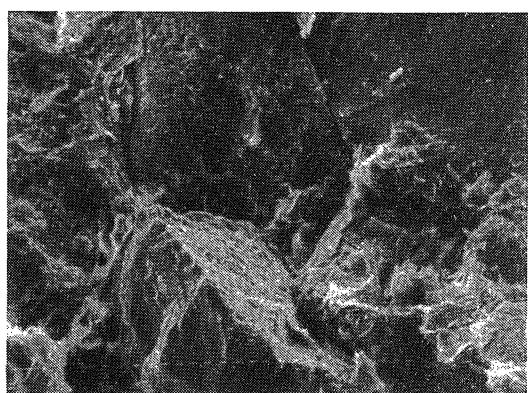
Fig.4.- Imágenes del SEM en dos muestras de arenisca. Microtextura granular: (a) y (b) cortes en planos paralelos a la base de dos sillares deteriorados, barra = 10 μ m, (c) y (d) cortes en planos paralelos a la superficie exterior de dos sillares no deteriorados, barra = 10 μ m.

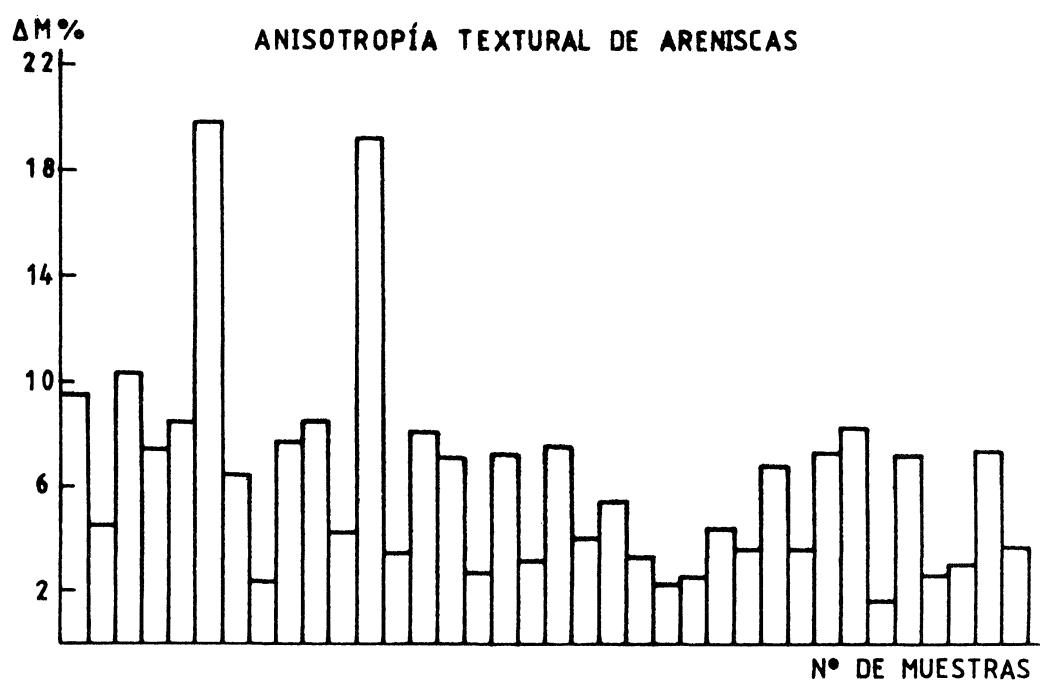
Estos resultados confirman la anisotropía textural, en mayor o menor grado, de las areniscas. Como muestra la gráfica, hay valores extremos, hasta del 20% de anisotropía total, pero los valores intermedios, entre 8 y 10%, son los más frecuentes.

These results confirm the textural anisotropy of sandstone to a greater or lesser degree. The diagram shows that there are some extreme values - up to 20% of total anisotropy -, but the intermediate values - between 8 and 10% - are the most frequent.

Fig.5.- Representación gráfica de los valores de anisotropía total en 36 areniscas de cantera comercial.

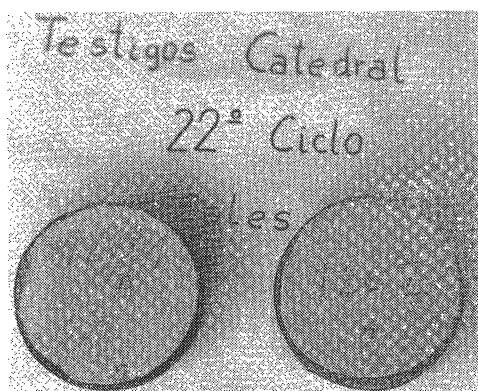
Fig.6.- Probetas de dos muestras, con la misma situación en el edificio. Formación de sales sobre la superficie de la muestra deteriorada y sin cambio en la muestra no deteriorada, después de 22 ciclos de humedad-secado.

Después de 22 ciclos, se observó la formación de costras blancas sobre la superficie superior de las probetas de piedras deterioradas. Las superficies de las piedras no deterioradas no presentaron cambios perceptibles, sólo hubo indicios sobre alguna de éstas, lo que nos hace pensar en un proceso de cristalización de sales más lento cuando la piedra en el edificio ha resistido sin deterioro. La Fig. 6, muestra el aspecto que presentaban dos probetas después de haber pasado 22 ciclos de humedad-secado: la de la parte izquierda es una piedra ya deteriorada, y la de la parte derecha es sin deteriorar; ambas corresponden a la fachada norte de la Catedral Vieja.

After 22 cycles, it was found that white crusts formed on the top surface of the test samples of the deteriorated stone. There were no visible changes on the surface of the unaffected stone. Only some traces were observed on some of them, which may point to the possibility of a slower salt crystallization process when the stone has remained unaffected in the building. The photograph of Fig. 6 shows the appearance of two test samples after 22 humidity-drying cycles. That on the left hand is an already deteriorated stone, while that on the right is unaffected. Both are from the northern façade of the Vieja Cathedral.
