Algunos aspectos microestructurales del deterioro del hormigón

On some microstructural aspects of concrete deterioration

E. A. DRAPER, K. E. WAGNER
R. J. Lee Group, Inc., Monroeville, Pennsylvania
J. SKALNY
Construction Materials Consultant, Timonium, Maryland

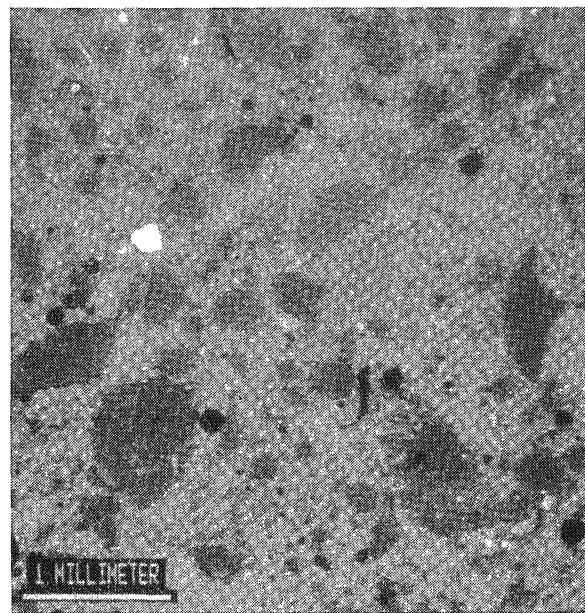
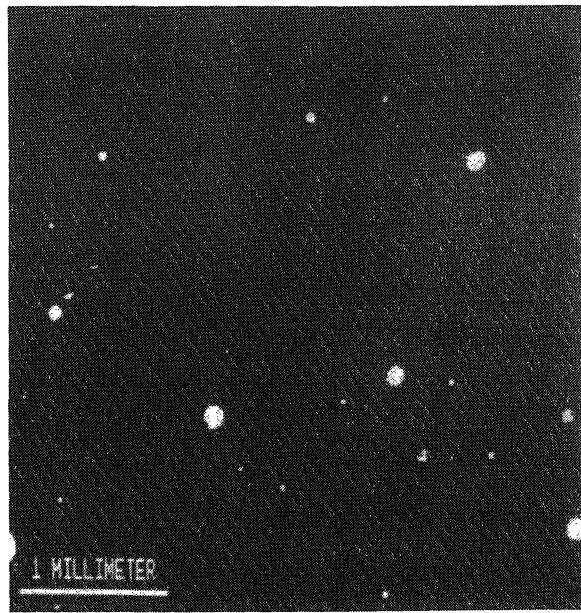
Fig. 2.—Distribución de huecos en un hormigón no aireado. SEM.

Fig. 2.—Air void distribution in a non-air entrained concrete by SEM.

aire típica en una muestra de lámina delgada de un hormigón no aireado, visto a través de SEM (a) y de BSE (b), en fondo oscuro (para mejor observación). El mayor poro de aire observable es de unos 0,1 mm. Utilizando un analizador de imagen binario, el contenido de aire de ese área en particular se halló que era del 0,7 %.

distribution in a non-air entrained concrete thin section, as seen by SEM in (a) BSE mode and (b) against a dark background (for better observability). The largest observable air void is about 0.1 mm. Using a binary image analyzer, the air content of this particular area was determined to be 0.7 percent.

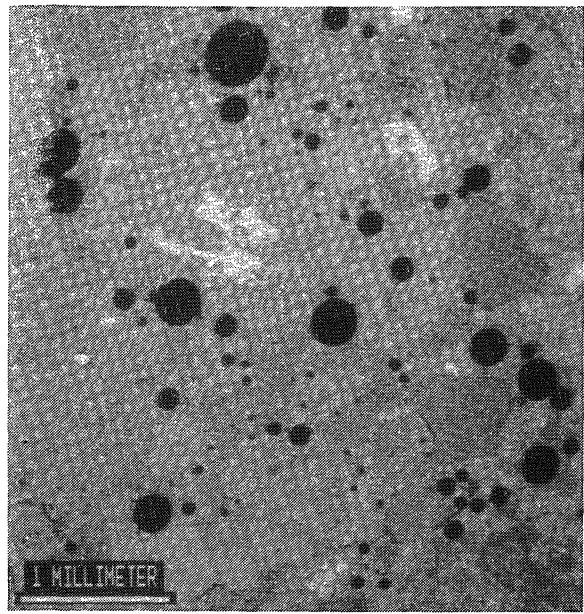
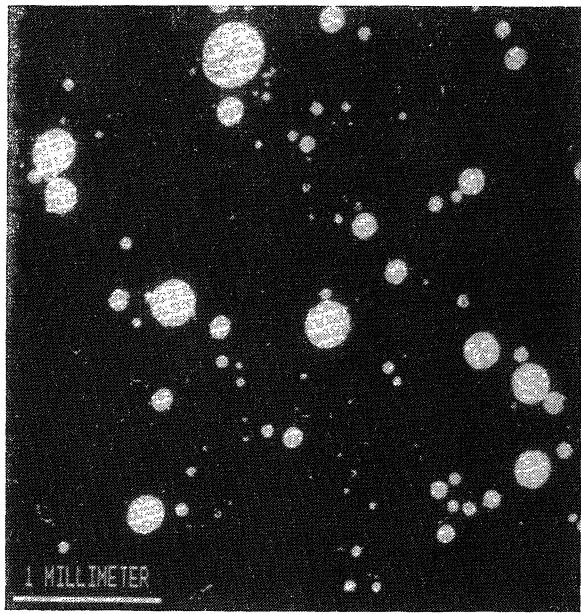
La figura 3 muestra aspectos similares para un hormigón con más alto contenido de aire; para el área examinada el contenido en poros se sitúa alrededor del 6,3 %. El máximo poro era de 0,4 mm de diámetro. Con 20 áreas seleccionadas al azar, el porcentaje de contenido de aire para esas muestras era de 1,6 y 6,5 %, respectivamente. A menudo, la utilización rutinaria del SEM, como método analítico para determinar huecos, es prohibitiva por su elevado coste. No obstante en ocasiones complejas es conveniente el empleo de la misma muestra (en el caso presente una lámina delgada) para la determinación del contenido de aire, fisuras, microestructura, mineralogía de los áridos, presencia y localización de productos agresivos, etc.; desde nuestra propia experiencia se trata de una metodología analítica ventajosa cuando se utiliza en combinación con procedimientos normalizados. Se está desarrollando un estudio comparativo cuantitativo entre los análisis por SEM y los correspondientes a la Norma ASTM C 457. De forma particular, el trabajo con SEM se concentra sobre el contenido total de aire y el tamaño y la distribución espacial (dentro de la pasta) de los poros.

Figure 3 shows similar views for a concrete with higher air content, determined for the area shown to be about 6.3 percent. The maximum entrained air void was found to be about 0.4 mm in diameter. Using 20 randomly selected areas, the average air content for these samples was found to be 1.6 and 6.5 percent, respectively.

Fig. 3.—Distribución de huecos en un hormigón aireado. SEM.

Fig. 3.—Air void distribution in an air-entrained concrete by SEM.

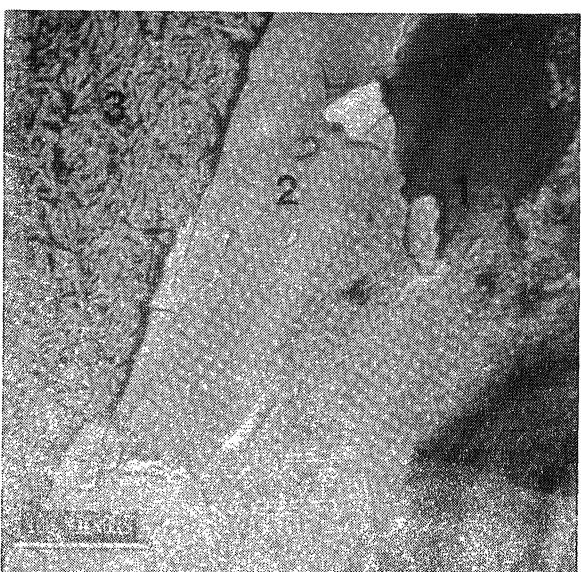
Fig. 5.—Micrografía BSE mostrando gel ASR y ettringita sobre la superficie de los áridos. Imágenes de DRX: 1 - sílice (cuarzo), 2 - gel ASR, 3 - ettringita.

Fig. 5.—BSE micrograph showing ASR gel and ettringite on aggregate surface. X-ray images: 1 - silica (quartz), 2 - ASR gel, 3 - ettringite.

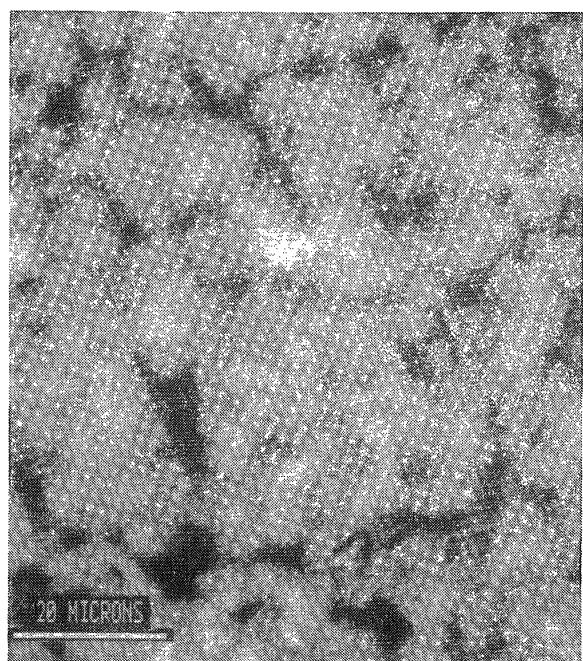
La figura 6 representa una fractura a través de todo el árido en la misma muestra, con depósito de gel ASR. La ettringita no está presente, dado que la fractura está causada por la formación del gel ASR en los granos de cuarzo microcristalino del árido; tal formación de gel conduce a un debilitamiento y a una eventual fractura de la partícula del árido. La fractura del árido puede no ser causada por reacciones de expansión de la pasta de cemento, tal como sucede con la formación de ettringita causada por la presencia de iones sulfato en el líquido del interior de los poros, ya que la expansión pasta-cemento no puede someter a los áridos a carga a compresión (7).

Figure 6 represents a through-aggregate fracture of the same sample, with deposits of ASR gel. Ettringite is not present, because the fracture was caused by formation of ASR gel at the microcrystalline quartz grain boundaries within the aggregate such gel formation leads to weakening and eventual fracture of the aggregate particle. Fracture of the aggregate cannot be caused by reactions causing cement paste expansion, such as by ettringite formation due to presence of sulfate ion in the pore fluid, because cement-paste expansion cannot put the aggregate under compression (7).

Fig. 6.—Micrografía BSE mostrando depósitos de gel ASR sobre la superficie de una fractura transversal de un árido: (a) superficie de la huella de la partícula saltada., (b) gel ASR sobre la superficie del árido.

Fig. 6.—BSE micrograph showing deposits of ASR gel on a through-aggregate fracture surface. (a) pulled-out aggregate particle, (b) ASR gel on aggregate surface.

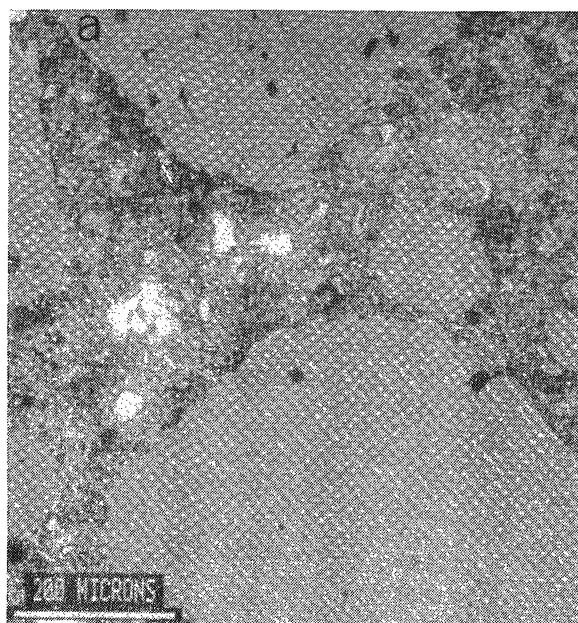
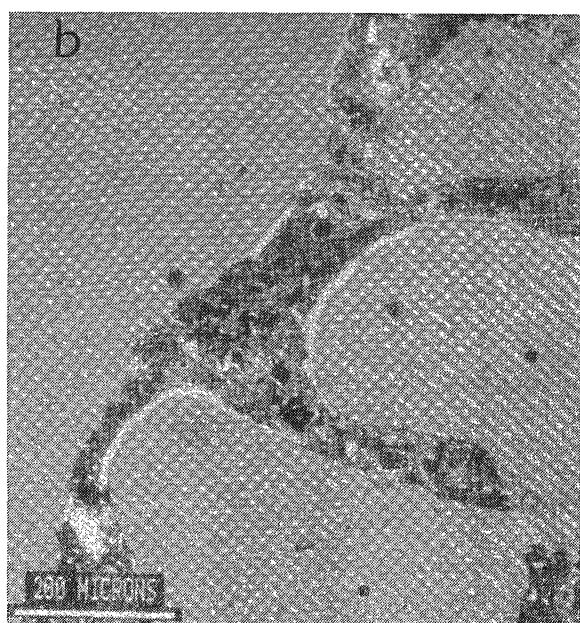
Figure 7 compares two laboratory concrete samples cured at normal and high temperatures, respectively (9). The normal temperature sample was cured for 28 days at 20 °C; the high-temperature sample was cured for 4 hours at 100 °C (in boiling water), followed by "dry"-curing at 65 % RH and 20 °C for 27 days. Note the large amount of calcium hydroxide deposited at the paste-aggregate boundaries in the normal temperature sample; at high temperature, the degree of hydration was lower (thus, less calcium hydroxide was formed and more unhydrated material is visible) and the porosity was higher.

Fig. 7.—Micrografías BSE de muestras de laboratorio curadas a temperatura ordinaria (a) y a temperatura elevada (b).

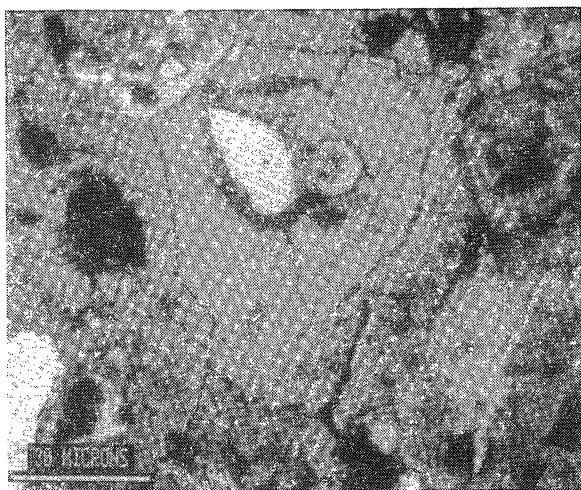
X-ray analysis shows that the outer (lighter) and inner (darker) layers have the same composition (same CaO/SiO₂ ratio), within the sensitivity of the instrumentation. Because such difference in tone (grayness), as observed in BSE mode, can be caused either by differences in atomic composition or in bulk density, the two observed materials must differ in bulk porosity (reverse of density). The outer layer is denser and represents hydration product formed at the high temperature during early treatment, whereas the more porous dark material is believed to have been formed during the post-curing. The formation of this dense layer may be the reason for the subsequent lower degree of hydration of concrete cured at higher temperatures. Such two tone material is usually not observed in normal-temperature cured concrete (fig. 8b).

Fig. 8.—(a) micrografías de BSE de alita hidratada en hormigones curados a altas temperaturas; (b) a temperaturas normales

Fig. 8.—BSE micrographs of hydrated alite in concrete cured at elevated (a) and normal temperatures (b).

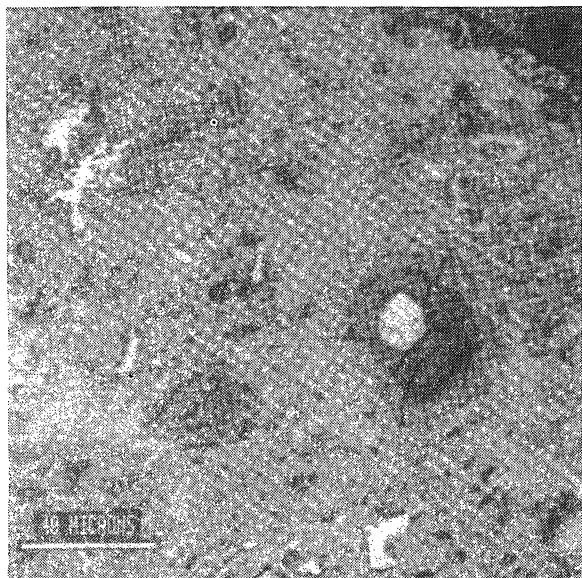
Figure 9 shows a micrograph obtained from a commercial concrete product cured at approximately 65 °C. As can be seen, two-tone hydration products are clearly visible. In contrast, the two-tone material is not detectable in samples treated below the temperature of about 65-70 °C.

Fig. 9.—Micrografía de BSE en la que se muestran vestigios de productos de hidratación, con dos tonalidades, en un hormigón comercial curado a vapor.

Fig. 9.—BSE micrograph showing two-tone hydration relics in commercial steam cured concrete.

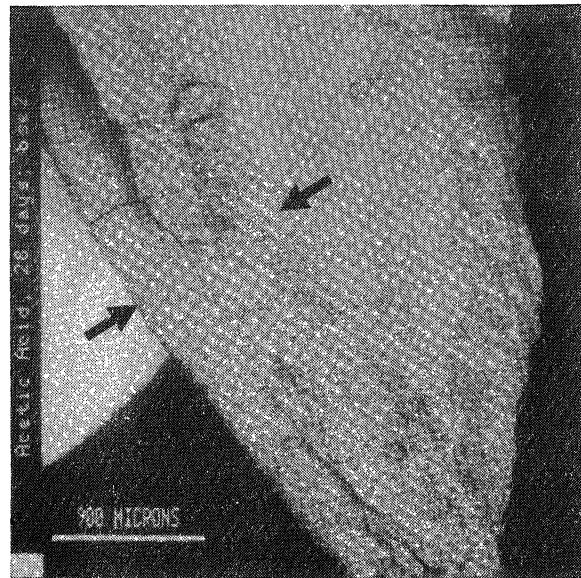
Fig. 10.—Micrografía BSE de un hormigón fracturado en el laboratorio, mostrando el espesor del ataque causado por ácido acético.

Fig. 10.—BSE micrograph of fractured laboratory concrete showing depth of damage caused by acetic acid.

La figura 10 muestra el espesor de la penetración de una disolución de ácido acético (CH_3COOH), en un ensayo de laboratorio ($a/c = 0,4$). La superficie de la fractura (señalada con flechas) está severamente descompuesta y con elevada porosidad.

Figure 10 shows the depth of penetration of an acetic acid (CH_3COOH) solution into a laboratory concrete ($w/c = 0.4$). The surface of the shown fracture (marked by arrows) is severely decomposed and highly porous.

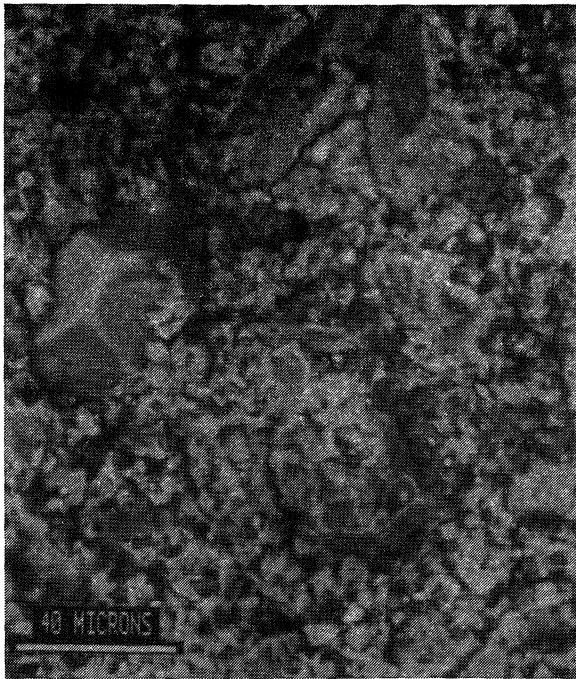
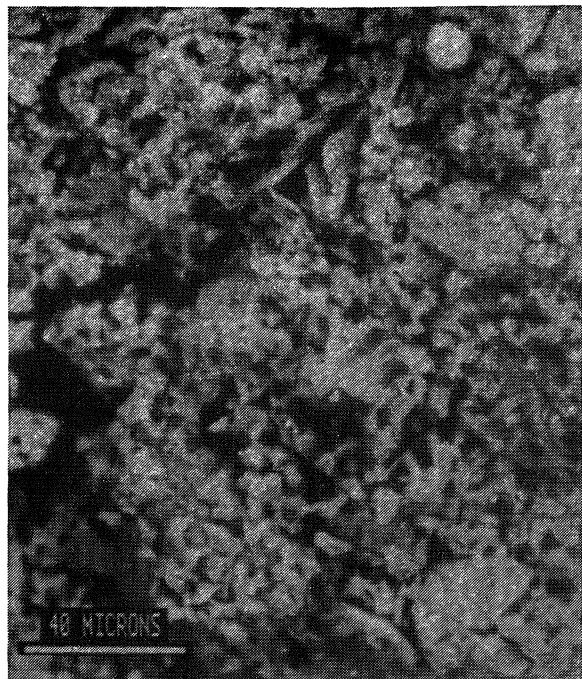
Fig. 11.—Micrografía BSE de un hormigón de laboratorio tratado con ácido acético al 5 %: (a) muestra de control, (b) muestra tratada.

La figura 11 compara las muestras tratadas y no tratadas a mayor aumento. La micrografía (a) representa la muestra no tratada (curada en agua durante 28 días); la (b), inmersa en una disolución de ácido acético al 5 % durante 28 días, después del curado en agua durante otros 28 días. Los daños al hormigón son causados por la continua disolución del cemento de la pasta matriz. Como era de esperar, las propiedades físicas de este hormigón degeneran rápidamente con el avance de la descomposición de la matriz hidratada (13).

Figure 11 compares the untreated and treated samples at a higher magnification. Micrograph (a) represents the untreated sample (cured in water for 28 days); micrograph (b) the sample immersed in a 5 % solution of acetic acid for a period of 28 days in addition to 28 days in water. The damage to concrete is caused by continuous dissolution of the cement paste matrix. As expected, the physical properties of this concrete deteriorated rapidly with the progress of decomposition of the hydrated matrix (13)
