Morfología macroscópica de alteración de la piedra de la Catedral de Almería/España

Macroscopical morphology of deterioration of the stone in the Cathedral of Almería/Spain

ALCALDE, M., Dto. de Ingeniería Química y Ambiental.
MARTIN, A., Dto. de Química Analítica.
UNIVERSIDAD DE SEVILLA/ESPAÑA

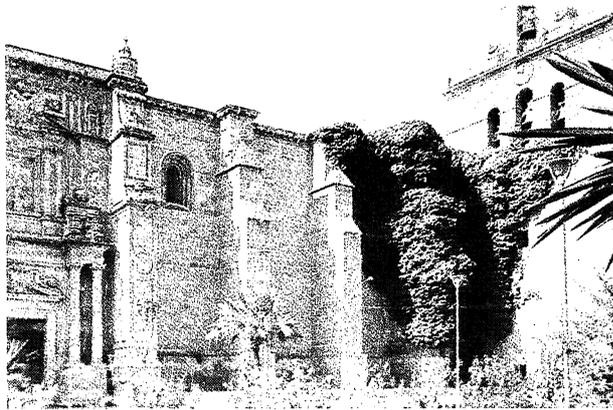
a) Plantas superiores en 1968.

a) *Higher plants in 1968.*

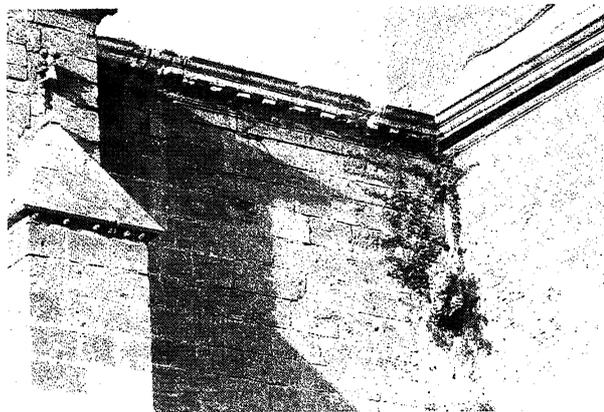
b) Reproducción de la enredadera, 1987.

b) *Reproduction of the winder in 1987.*

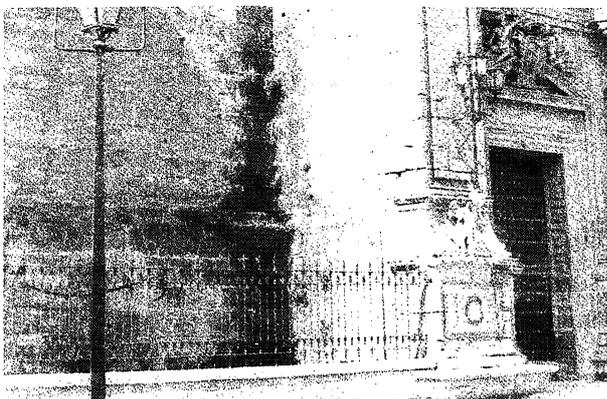
c) Líquenes en la superficie lavada bajo una gárgola.

c) *Lichens on washed surfaces under a gargoyle.*

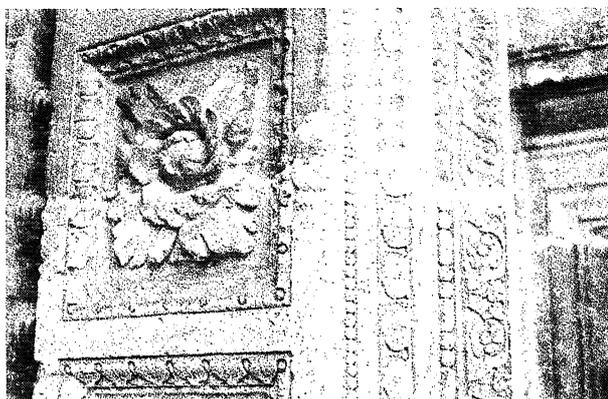
d) Cambios en la pátina de las jambas de la portada.

d) *Changes in the patina of the door jambs.*

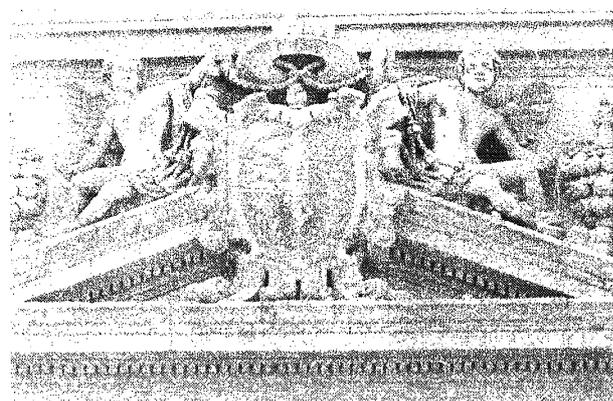
e) Efecto del lavado en los depósitos.

e) *Washing effect on the deposits.*

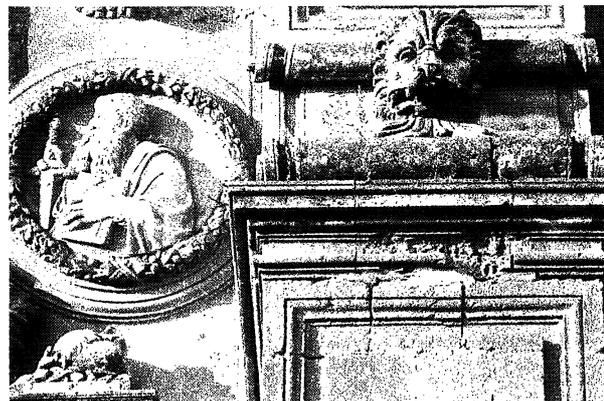
Debajo de las cornisas y en aquellas zonas en que las filtraciones de agua producen disoluciones y arrastres del cemento de la piedra, se producen *disgregaciones* (Fig. 1 f). El pie de la torre, donde estuvo situada la fuente y luego el urinario, presenta importantes *arenizaciones* que han dado lugar a grandes pérdidas de material. El aspecto es de una gran degradación pues se han efectuado reparaciones con cascotes de relleno y morteros que han vuelto a desprenderse (Fig. 2 a).

Disintegrations occur (Fig. 1 f) underneath the cornices and in those areas where water leakages produce dissolutions and tearing away of the cement from the stone. The base of the tower, where the fountain and urinary were located, shows important grain disgregation which have given rise to great losses of material. It has a greatly degraded aspect as repairs have been carried out with debris as fillings and mortars which have fallen off again (Fig. 2 a).

f) Disgregaciones bajo las cornisas.

f) *Disintegrations underneath the cornices.*

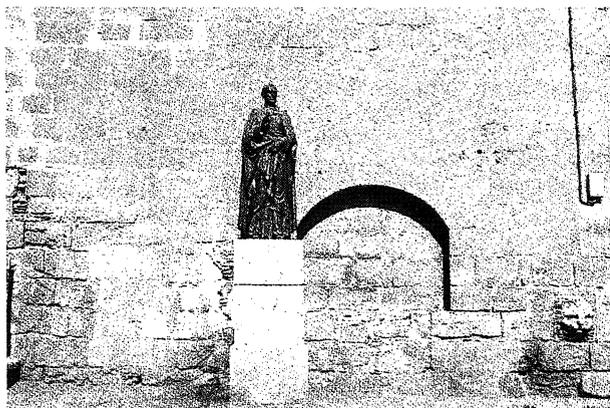
a) Arenización al pie de la torre.

a) *Grain disgregations in the base of the tower.*

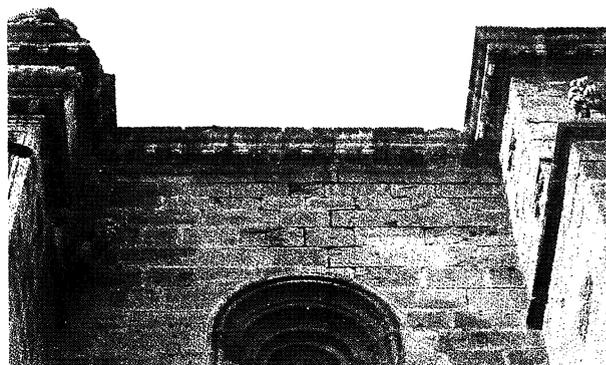
Los fenómenos de *picado* y *alveolización*, resultado de la acción conjunta de la humidificación y de la ventilación, se dan en mayor grado, lógicamente, en las zonas altas, más aireadas (Figs. 1 b y 2 b), y en las bajas, más húmedas (Fig. 2 c), donde afectan gravemente a importantes elementos escultóricos; en algunos sillares, se llega a verdaderas *cavernizaciones* (Fig. 2 d). En otras ocasiones aparecen *estriados* (Figs. 1 b y 2 b). Aunque esta fachada esté orientada al Norte, la gran cantidad de papeles que se acumulan en esta zona en los días de viento da idea de los remolinos que aquí se forman.

Pitting and alveolar erosions, the joint result of humidification and ventilation, are more frequent, logically, in the higher areas, more windswept (Fig. 1 b, 2 b), and in the more humid lower areas (Fig. 2 c) where the important sculptural elements are more seriously affected; in some ashlar there is serious crater formations (Fig. 2 d). Striations appear on other occasions (Fig. 1 b, 2 b). Although this façade faces North, the large quantity of papers which accumulate in this area on windy days gives an idea of the whirlwinds that area formed.

b) Picados y alveolizaciones en zonas altas.

b) *Pitting and alveolar erosions in higher areas.*

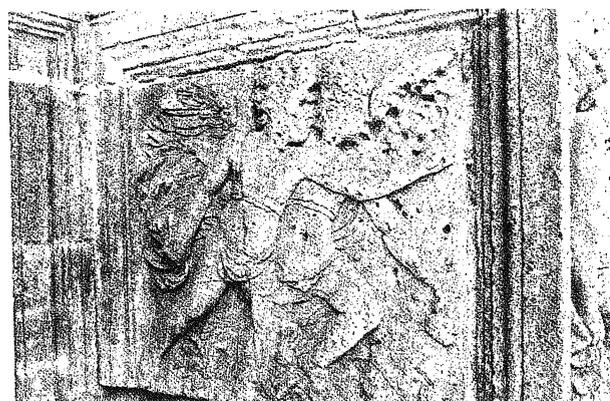
c) Picados y alveolizaciones en zonas bajas.

c) *Pitting and alveolar erosions in lower areas.*

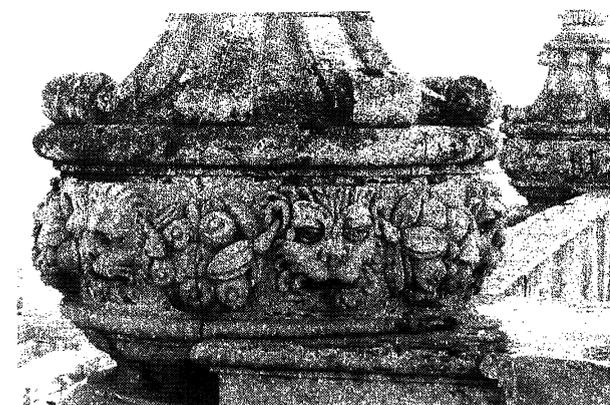
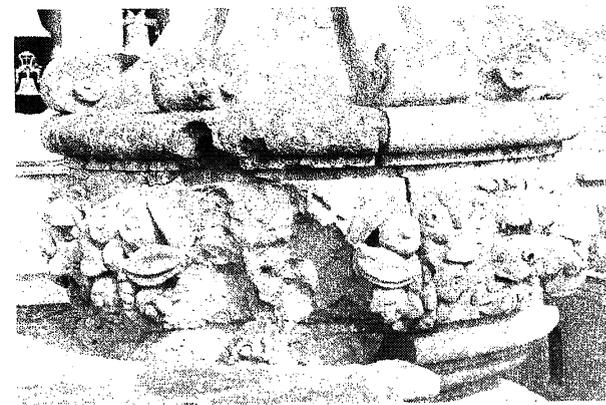
El efecto de la orientación en los fenómenos de alteración se hace bien patente en las perinolas que coronan la portada. Las figuras 2 e y f muestran el mismo elemento, la primera en su orientación Noroeste, bien conservada, y la segunda en su orientación Sudeste, muy alterada, con gran pérdida de materia, y con mayor *corrosión* y *erosión*. Recuérdese que en Almería los vientos de levante son fuertes.

The effect of the orientation on deterioration is made quite clear in the fleuron ornaments which crown the portal. Figures 2 e & f show this, first in its North West orientation where it is well conserved and secondly in its South East orientation where it is very deteriorated with a large loss of material and with greater corrosion and erosion. Remember that the East winds in Almería are strong.

e) Buena conservación en la orientación al Noroeste.

e) *Good conservation towards Northwest.*

f) Estado degradado en la orientación al Sudeste.

f) *Degradations towers Southeast.*

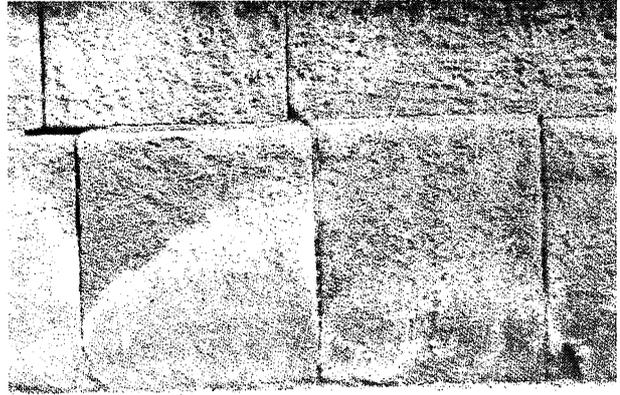
b) Eflorescencias debidas a sales de la humedad ascendente.

b) *Efflorescencies due to salts in the rising damp.*

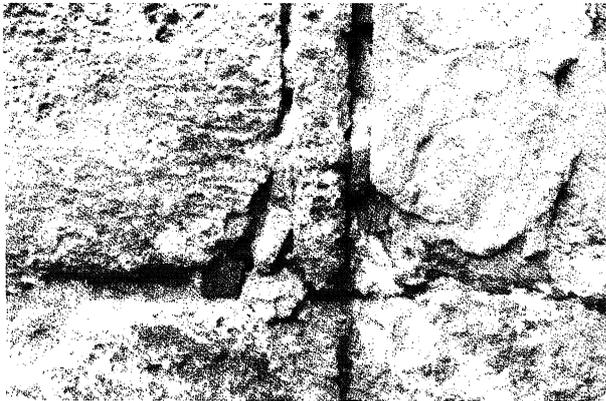
c) Eflorescencias debidas a aerosoles marinos y a morteros.

c) *Eflorescencies due to marine aerosols and mortars.*

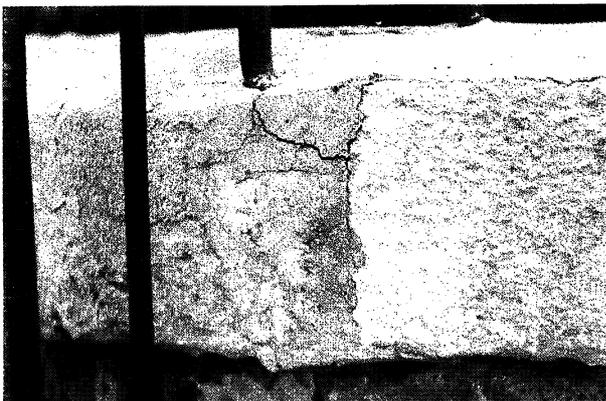
Las únicas *disyunciones* existentes son los desprendimientos de morteros empleados para cubrir sillares degradados (Fig. 3 d) o en otras reparaciones (Fig. 3 e).

The only disjunction are the falls of mortars used in covering the degraded ashlars (Fig. 3 d) or in other repairs (Fig. 3 e).

e) Disyunciones y arenizaciones en zonas separadas con mortero.

e) *Disjunctions and grains disgregations in areas repaired with mortars.*

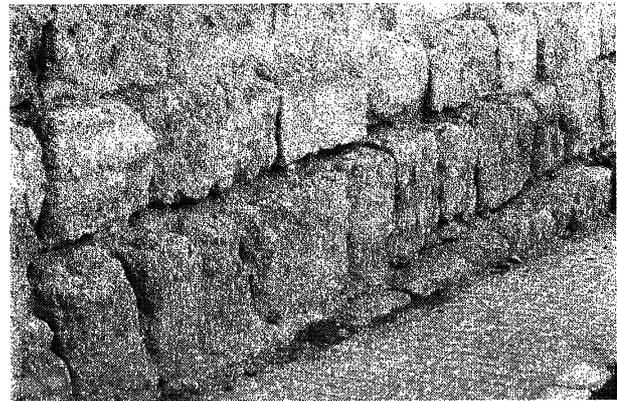
f) Arenizaciones en los sillares de explanación.

f) *Grain disgregation in the levelling ashlars.*

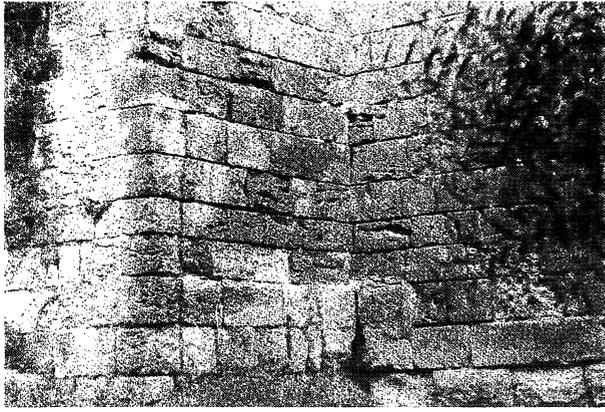
a) Picado, alveolización y cavernas en el contrafuerte.
 a) *Pitting, alveolar erosions and craters in the buttress.*

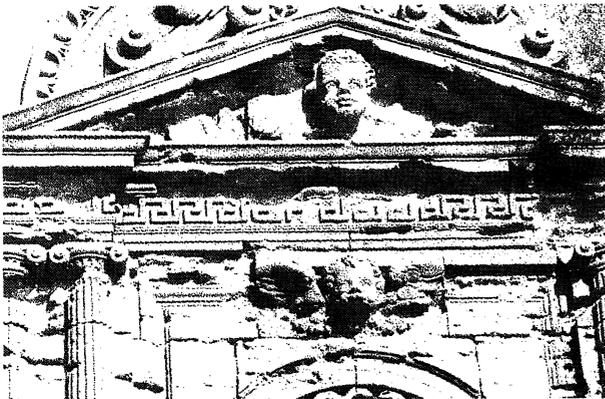
Naturalmente, donde más lamentables resultan los efectos de las alteraciones de la piedra por su repercusión estética y artística, es en la elegante portada de los Perdones. Se encuentra en un estado de mayor degradación que la portada Principal, sobre todo a la altura del segundo cuerpo donde, además de las arenizaciones ya comentadas, existen formaciones de grandes huecos, a veces en forma de *vermiculaciones* que atraviesan las columnas (Fig. 4 c).

Naturally, it is on the elegant Perdones portal where the effects of stone deterioration due to its esthetical and artistic repercusion prove to be lamentable. It is in a greater state of degradation than the main portal, above all at the level of the second body where, besides the aforementioned grain disgregations formations of great holes exist that are sometimes vermiform striations which go through the columns (Fig. 4 c).

c) Grandes huecos en la portada de los Perdones.
 c) *Large holes in the Perdones portal.*

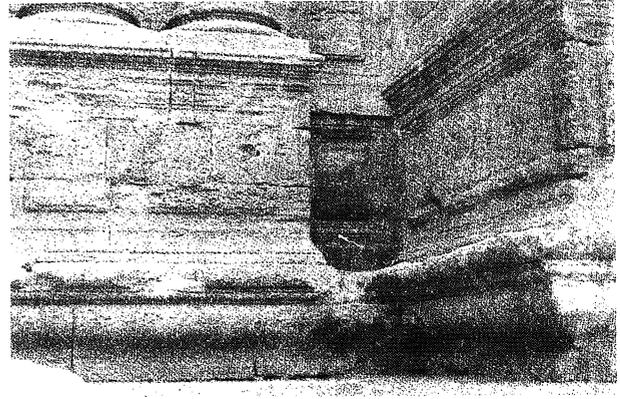
d) Fragmentaciones en los estilóbatos y en los escaños.
 d) *Spallings in the stylobates and benches.*

Pittings are spread throughout the socles, stylobates and benches on the lower part of the portal. Spalling is observed in this same area which, in some cases, seems to be due to bad treatment (Fig. 4 d) and in others to iron oxidation-expansion of the grating which someone has unsuccessfully tried to hide by means of mortars (Fig. 4 e).

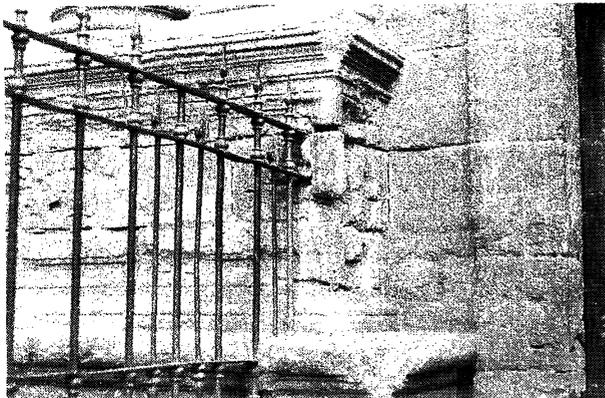
e) Fragmentaciones por oxidación-expansión de hierros y excoeraciones.
 e) *Spalling due to iron oxidations-expansion and excoerations.*

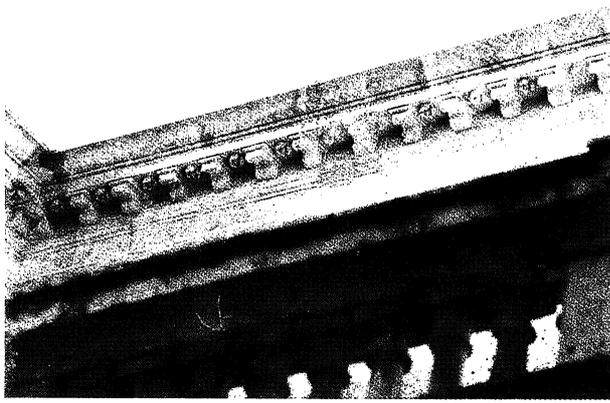
a) Disgregaciones en zonas restauradas.

a) *Disintegrations in restored areas.*

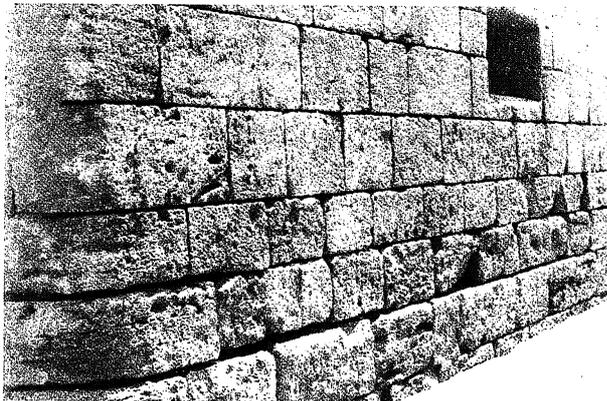
Three areas of different deterioration are found on the meridional cloister wall and in the fortified towers. The salient angles of the ashlar have been rounded off by loss of matter associated due to crystallization and humidification-drying phenomena at ground level and up to where the rising damp reaches. At the same time, pitting and alveolar erosions are abundant (Fig. 5 c).

c) Picado en zonas bajas.

c) *Pitting in lower areas.*

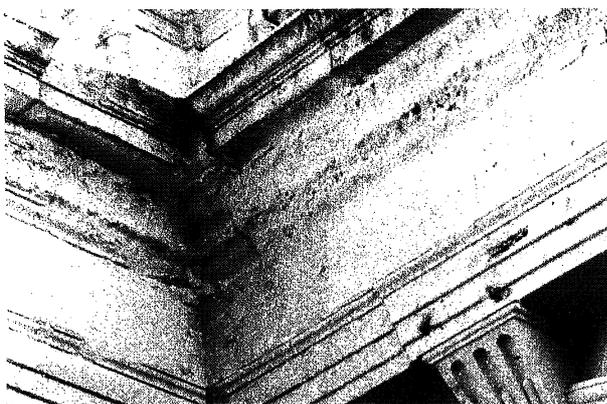
e) Eflorescencias en el claustro.

e) *Efflorescences in the cloister.*

The efflorescences abound in the gallery interiors, in its domes, arches and tympanums and the upper part of the paraments so showing probable water leakage. They also appear under the cornices, above all in the Southeastern corner (Fig. 5 e). Deposits of dust of the same nature of the stone exist in the chaplets and column bases which reveal the continuous fall of material from the probably granulating hammers worked surfaces.

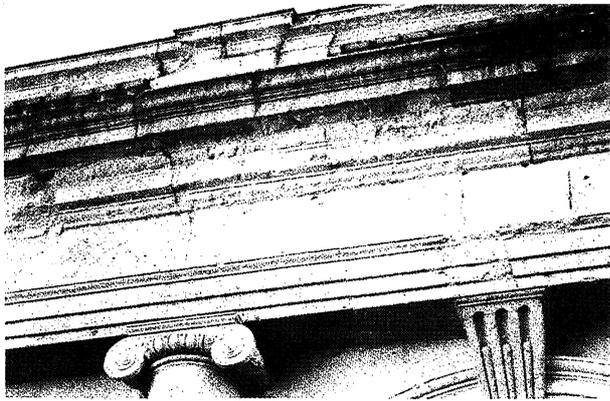
a) Arenizaciones en cornisas.

a) *Grain disgregations in cornices.*

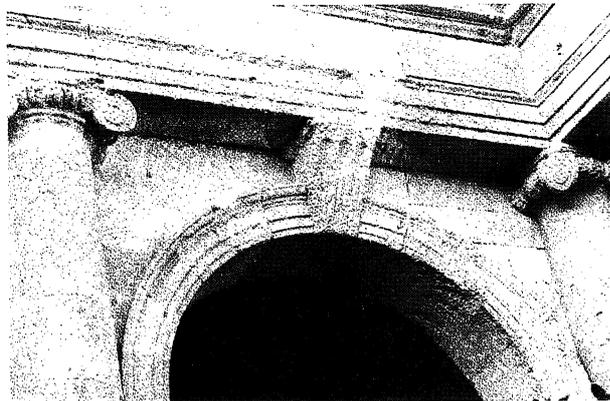
c) Picado y alveolización en 1987.

c) *Pitting and alveolar erosions in 1987.*

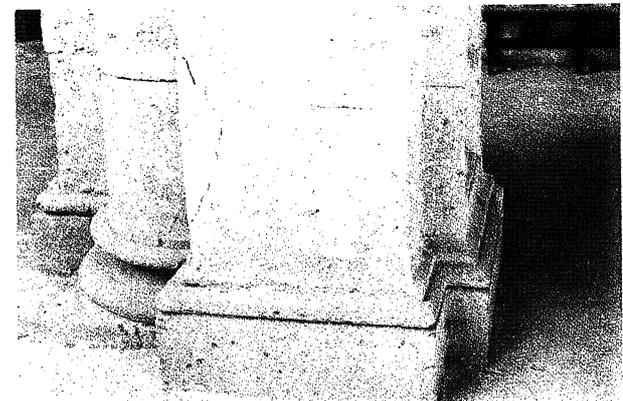
d) Fisuraciones.

d) *Fissuring.*

En las reparaciones mencionadas se dan todo tipo de *rupturas* como *fracturas*, *fisuras* (Fig. 6 d) y *fragmentaciones*, sujetas también a un importante avance en pocos años (Figs. 6 e, de 1985 y f, de 1987).

All kinds of ruptures such as cracks, fissures (Fig. 6 d) and spalling are seen in the aforementioned repairs which are subjected to an important forwardness within a few years (Fig. 6 e, 1985, and 6 f, 1987).

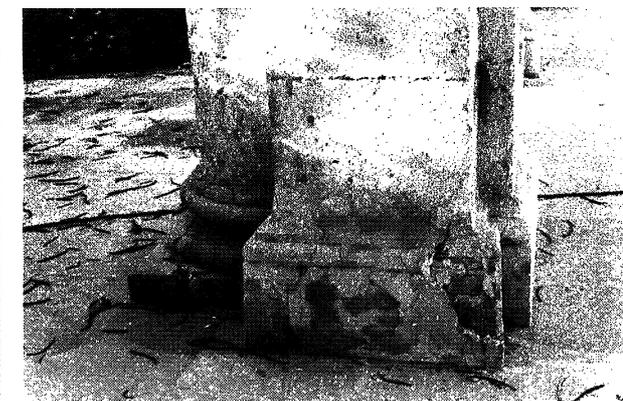
e) Rupturas en reparaciones en 1985.

e) *Ruptures in repairs in 1985.*

f) Rupturas en reparaciones en 1987.

f) *Ruptures in repairs in 1987.*

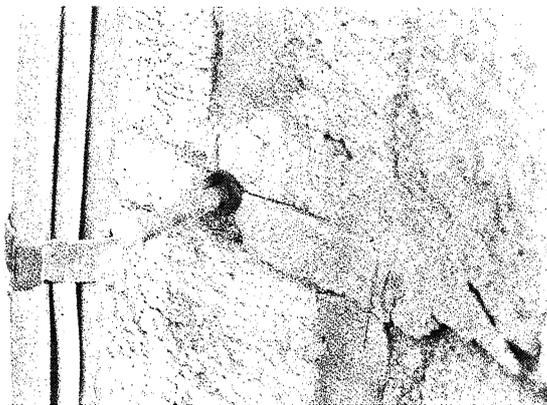
La figura 7 a, muestra simultáneamente el gran cuidado puesto en estas restauraciones, como ilustra el sencillo detalle del uso de tacos de goma para evitar los daños tan usuales de la oxidación-expansión de los clavos, colocados entre los sillares, así como la dificultad que entraña la elección de morteros que soporten el paso del tiempo.

Figure 7 a, simultaneously shows the great care taken in these restorations, such as the simple use of rubber plugs to avoid the normal damage of the nail oxidation-expansion, placed between ashlar, as well as the difficulty in choosing mortars which can stand the passing of time.

a) Protección contra la oxidación y expansión de los hierros.

a) *Protection against oxidation and expansion of irons.*

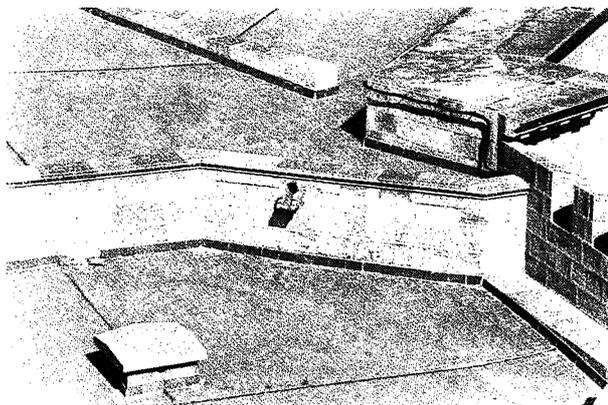
b) Líquenes en las superficies lavadas.

b) *Lichens on washed surfaces.*

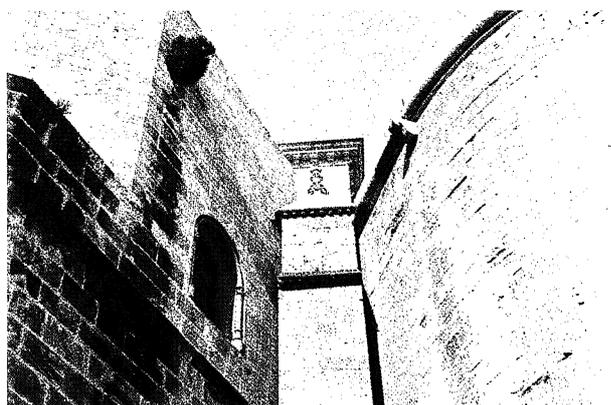
c) Líquenes y plantas superiores.

c) *Lichens and higher plants.*

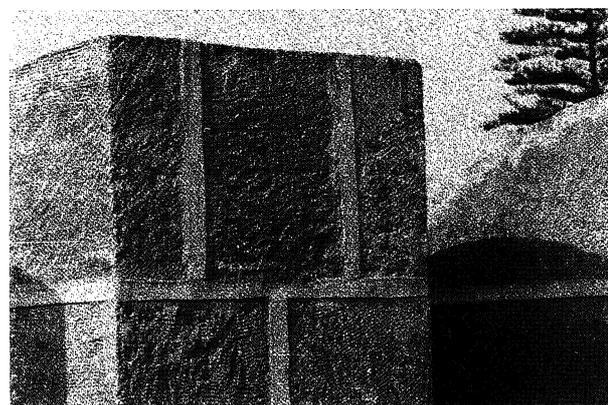
d) Costra por meteorización.

d) *Crust by meteorization.*

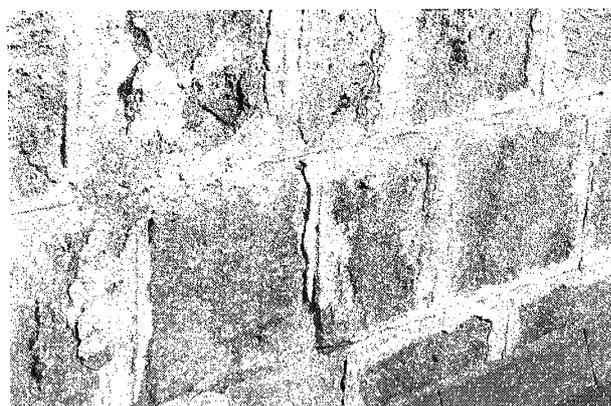
The use of ill-suited mortars ends with them falling, tearing away part of the underlying material which becomes grain-disgregated (Fig. 7 e).

e) Caída de morteros y arenizaciones.

e) *Fall of mortars and grain disgregations.*

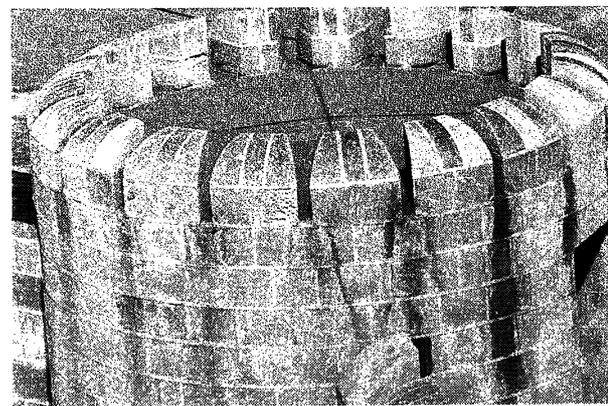
Grain disgregation and alveolar erosions on some newstones in the reconstructed areas have appeared as the Southern façade, above all on the surfaces facing Southeast, swept by the Eastern winds (Fig. 7 f).

f) Alveolizaciones en zonas reconstruidas.

f) *Alveolar erosions in reconstructed areas.*

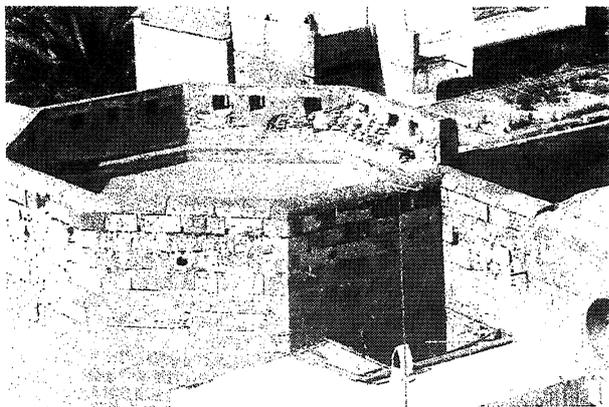
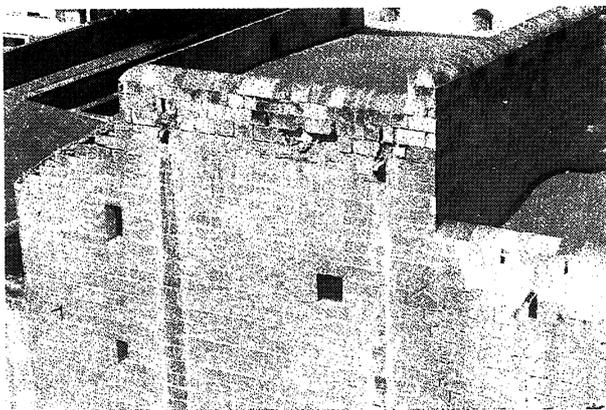
a) Huecos en antepechos de la torre.

a) *Holes in the tower parapets.*

b) Huecos en zonas altas.

b) *Holes in higher zones.*

Los *picados* se extienden por toda la fachada, convirtiéndose en *alveolizaciones* y *cavernas* en las zonas más altas de los paramentos (Figs. 8 a y b), y en las zonas bajas húmedas, donde a veces los huecos toman forma de *estriados*, ya como *acanaladuras*, ya como *vermiculaciones*, existiendo una gran diferencia de degradación entre unos sillares y otros (Figs. 8 c y d). La altura que alcanza la humedad ascendente es muy heterogénea, como puede observarse simplemente por la coloración más oscura, siendo las zonas más húmedas las más alteradas.

Pittings are spread all over the façade, becoming alveolar erosions and crater formations on the higher areas of the paraments (Fig. 8 a & b) and on the lower humid areas where the openings sometimes become striation forms as either channeled or vermiform striation with a great difference existing between some ashlar and other (Fig. 8 c & d). The height the rising damp reaches is very heterogeneous as can be seen simply by the darker colouring; the more humid areas are the more deteriorated ones.

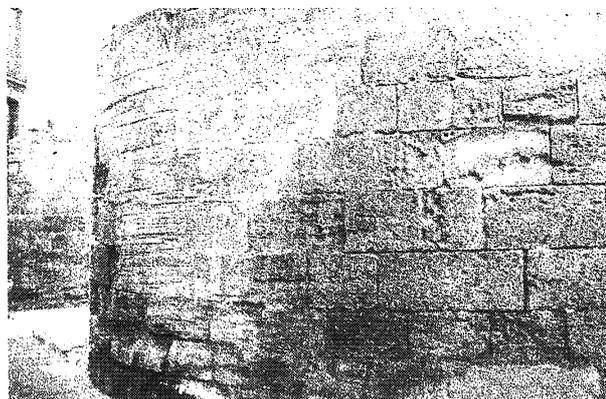
d) Huecos diversos en zonas bajas y excoiaciones.

d) *Diverse holes in low areas and excoiaciones.*

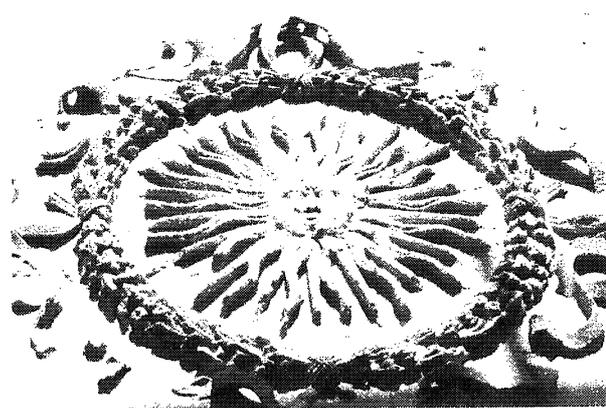
f) Fracturaciones y fragmentaciones en el sol de Portocarrero.

f) *Cracking and spallin in the Portocarrero sun.*

Es obligado hacer referencia al magnífico sol de Portocarrero, cuya preciosísima decoración se encuentra mutilada por *fracturaciones*, seguida de pérdidas de *fragmentos* (Fig. 8 f).

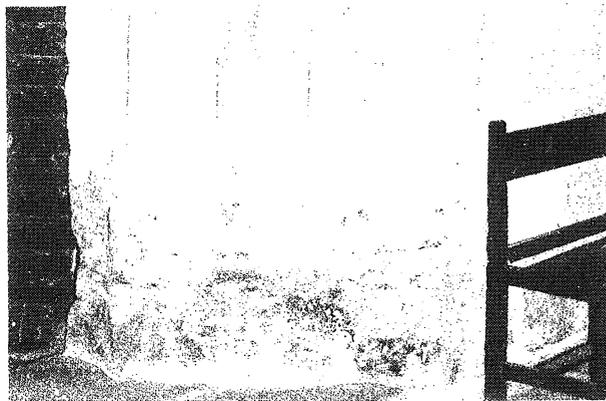
c) Arenizaciones en zonas bajas.
c) *Grain disgregation in low areas.*

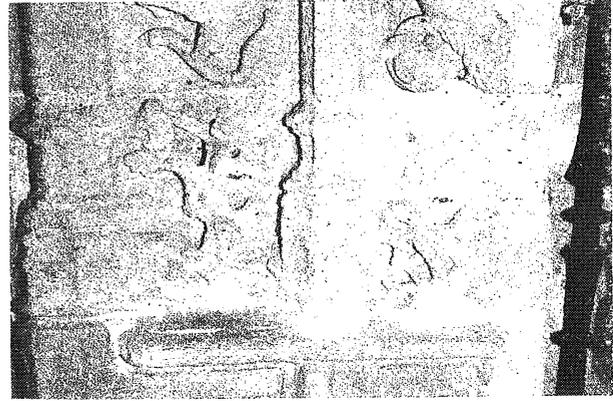
d) Fragmentaciones en decoraciones.
d) *Spallings in decorations.*

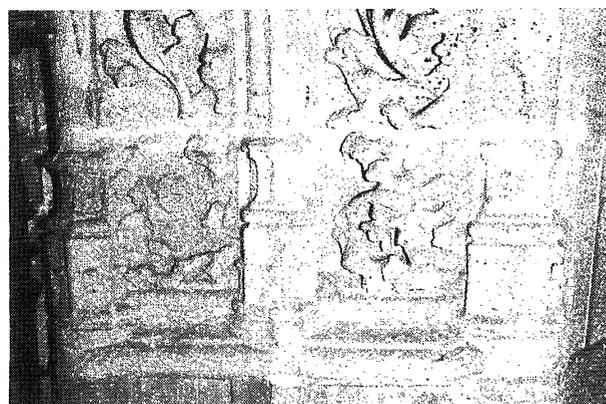
e) Fragmentaciones en decoraciones.
e) *Spallings in decorations.*
