# Morfología macroscópica de alteración de la piedra de la Catedral de Sevilla, España

## *Macroscopical morphology of deterioration of the stone in the Cathedral of Seville, Spain*

**M. ALCALDE\*** y **A. MARTÍN\*\***  
Universidad de Sevilla  
España

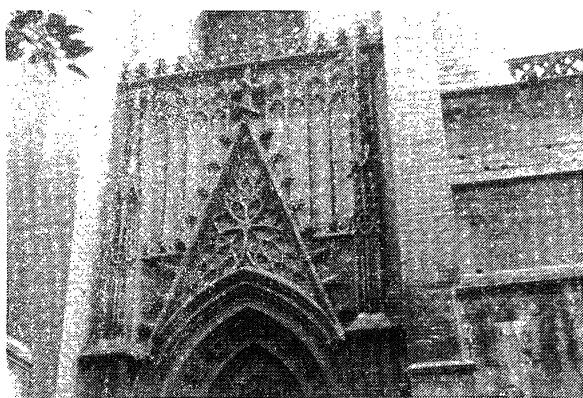
a) Distribución de los depósitos según la altura.  
a) *Distribution of deposits according to height.*

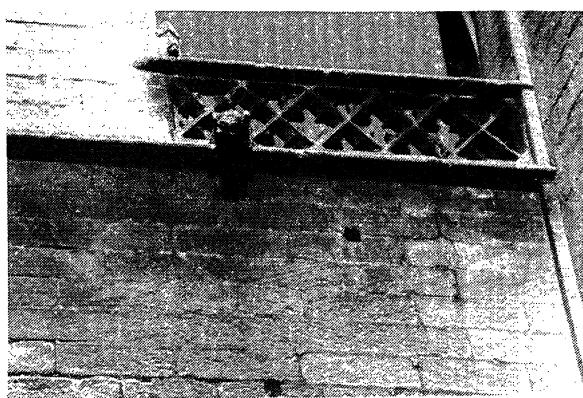
The humid areas such as underneath the cornices with a greater abundance in the development of biological agents are where the unburnt materials settle better and are more blackened (Figure 1 b). The areas protected from the rain, which do not receive the washing effect of the former when coinciding with the dominating South Westerly winds, also show greater deposits; Figures 1 e & f correspond to the same area in both orientations. This phenomenon is more obvious in the cylindrical niches of the stairway where the sheltered and washed areas are clearly differentiated (Figure 2 a).

b) Aumento de los depósitos debajo de las cornisas.  
b) *Increase in deposits underneath the cornices.*

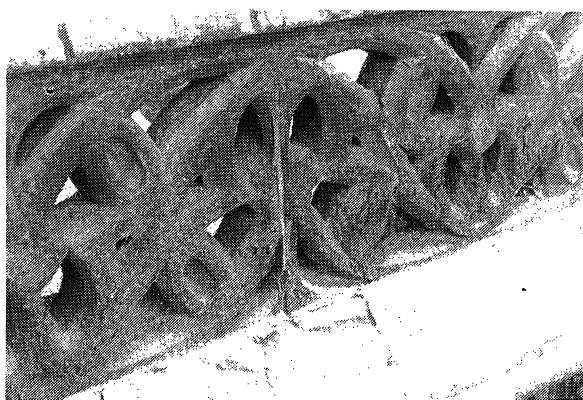
c) Mayores deposiciones en superficies orientadas al exterior.  
c) *Greater depositions on surfaces oriented to the exterior.*

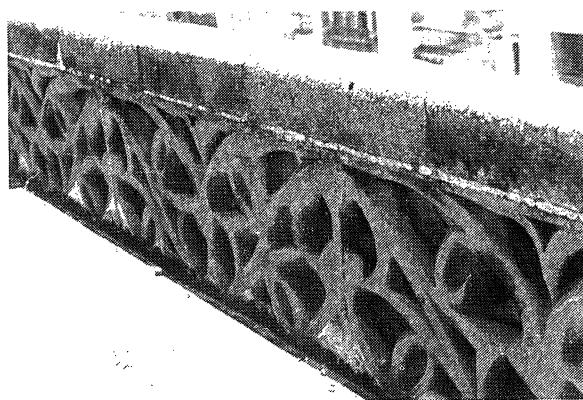
d) Menores deposiciones en superficies orientadas al interior.  
d) *Lesser depositions on surfaces oriented to the interior.*

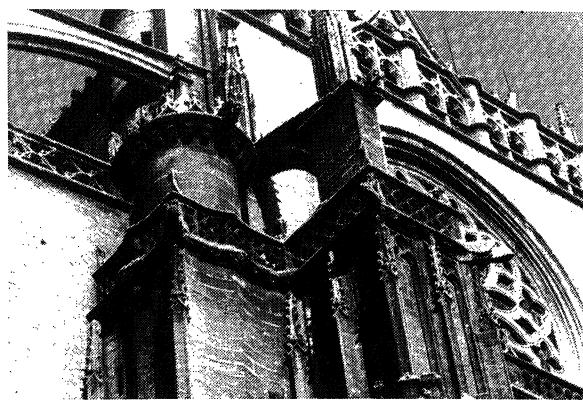
e) Mayores deposiciones en superficies orientadas al Norte.  
e) *Greater depositions on surfaces oriented to the North.*

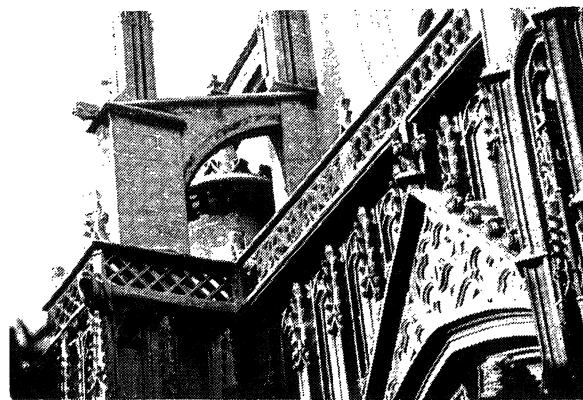
f) Menores deposiciones en superficies orientadas al Sur.  
f) *Lesser depositions on surfaces oriented to the South.*

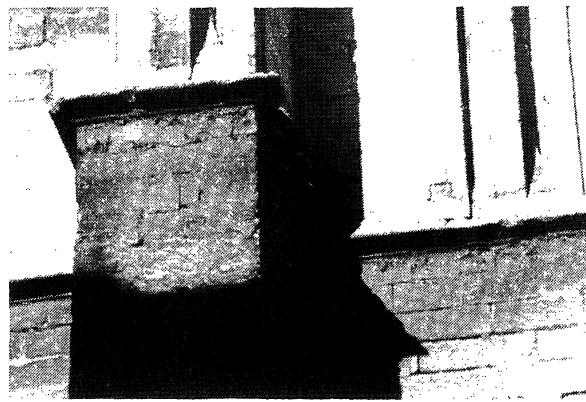
b) Disyunciones de películas.  
b) *Films disjunctions.*

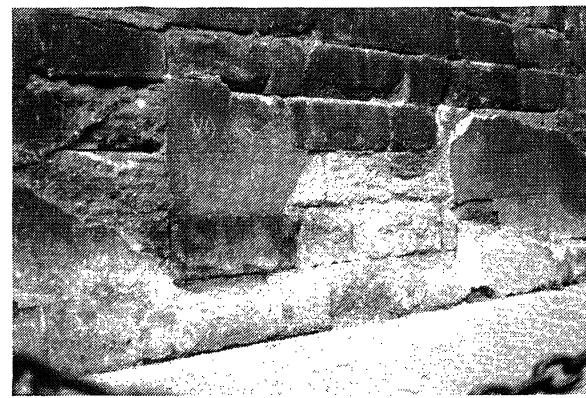
d) Arenizaciones por humedad ascendente y por morteros.  
d) *Arenizations due to rising damp and mortar salts.*

*Other decoherences due to the salt crystallization cycles are found in areas affected by rising damp, from street level to a metre in height. The great porosity of these stones permits an easy ascent of salt solutions from the soil until they crystallize on the surface of the stone. Given that the mortars between blocks constitute a preferential way, the mechanisms in them are made more intense and provoke the arenization of the material and consequently the rounding off of the angles of ashlar. The phenomenon usually originates a vicious circle of deterioration factors; mortars rich in salts were applied with the object of hiding the anterior indicators of deterioration which, besides not avoiding the causing factor of deterioration, constituted a source which feeds the cycles of crystallization. The mortar finishes up by separating itself from the wall and dragging down a large part of the underlying material (Figure 2 d).*

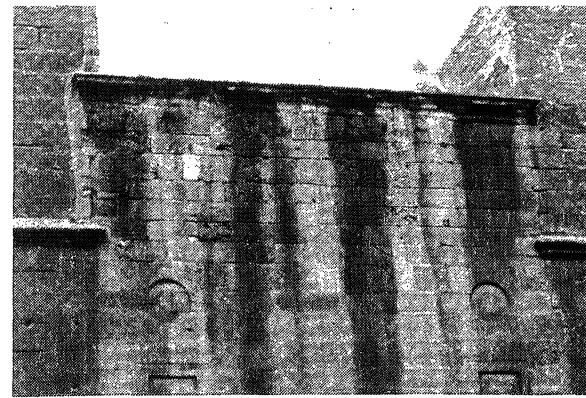
e) Picaduras y alveolizaciones en las zonas húmedas y más aireadas.  
e) *Pitting and alveolar erosion on wet and windswept areas.*

*The humidity combined with the wind gives rise to pitting. If the wind tears off disaggregated material at one point in the gap formed an increase in air-speed (whirlwind) is produced which leads to the acceleration in the deterioration process and the formation of a hole or pitting. The phenomenon can become alveolar erosion depending on the porosity of the stone, the distance from the source of humidity and wind exposure. (Figure 2 e).*

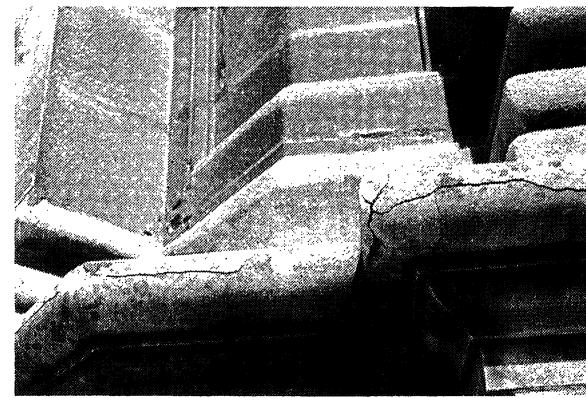
f) Fisuras en el cemento de las portadas.  
f) *Fissuring on cement of the front.*

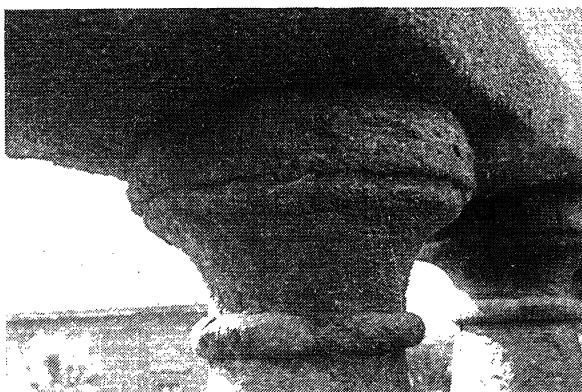
a) Costras biológicas.

a) *Biological crusts.*

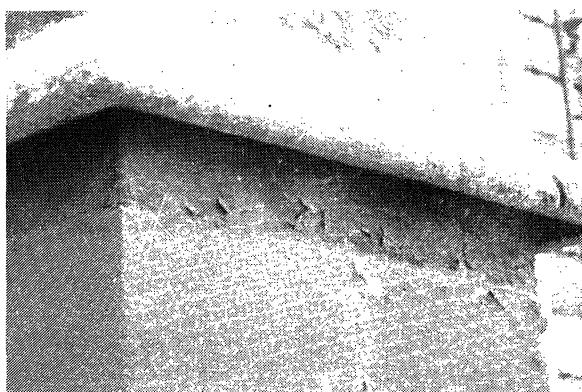
*When disjunction affects only these films, the underlying material remains undeteriorated (Figure 3c) but contour scaling is the most common phenomenon which leaves the surface arenized (Figure 3d). Sometimes this is preceded by blistering which finally bursts.*

c) Disyunciones de películas.

c) *Film disjunctions.*

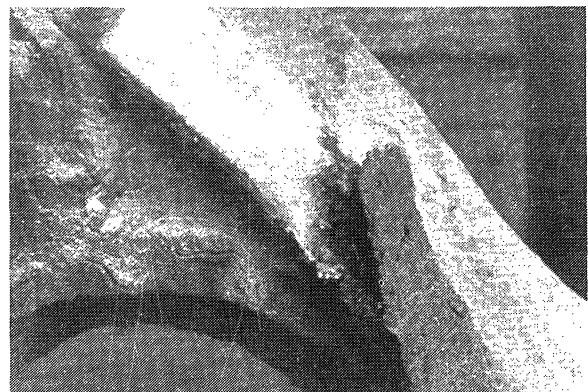
d) Disyunción de placas y arenización.

d) *Contour scaling and arenization.*

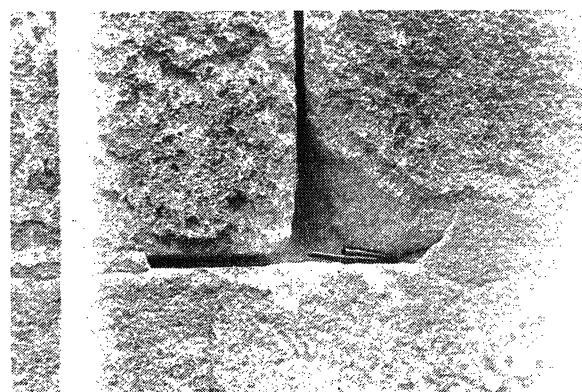
e) Arenizaciones inducidas por el uso de morteros.

e) *Arenizations brought on by the employment of mortars.*

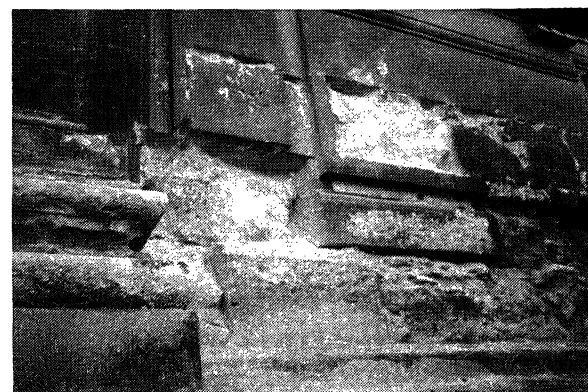
f) Diversos grados de decohesión en la caliza heterogénea de Espera.

f) *Decoherences gradation on the heterogeneous limestone from Espera.*

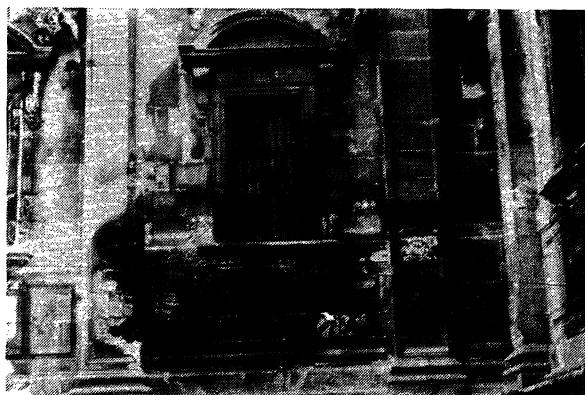
*The deterioration mechanisms leading to decoherences affects the calcarenite from the Puerto de Santa María, of a high but uniform porosity, in a different way to the limestones from Espera, of a very variable porosity, above all when both exercise structural fuctions. The former only shows decoherence accompanied by arenizations in the presence of inductive factors of crystallization such as in the case of the use of mortars rich in salts (Figure 3e). On the other hand the latter responds with differential deterioration, probably depending on porosity; in Figure 3f it can see how completely arenized ashlar are found next to well conserved ones as well as intermediate ones. However, all off them will be the same in a short while; bear in mind that they were only installed sixty years ago and the evolution of process is frankly rapid, as the photographs, taken in the same place with an interval of ten years, show in Figures 4a & b.*

a) Estado de un lienzo de caliza de Espera en mayo de 1978.

a) State of a face of limestone from Espera in May 1978.

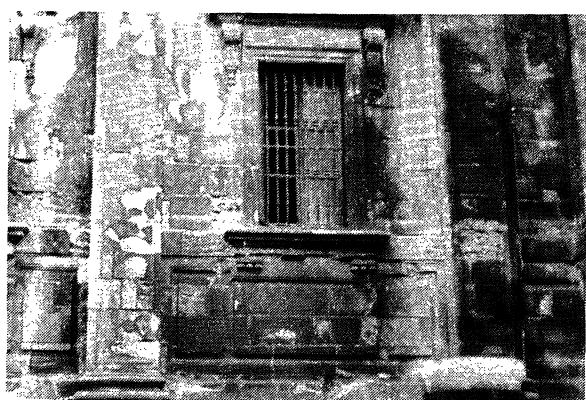
b) Estado del mismo lienzo anterior en Enero de 1988.

b) State of the same face in January 1988.

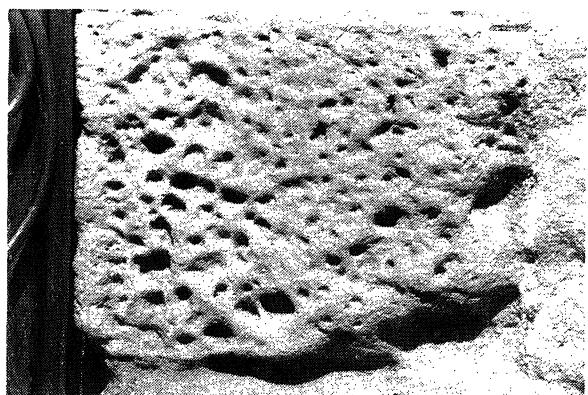
*In the paraments it can observe that as we go higher a slight pitting underneath the cornices appears. This phenomenon takes place on a greater scale on the more aerated surfaces where even alveolar erosions can take place. The contribution of winds to this deterioration is evident in the pinnacles (Figure 5b) and in the torch-holders on the balaustrades in which the surfaces facing South East, where the dominating winds come from, show pitting and alveolar erosion while the opposite ones are smooth even present deposits. Alveolar erosions are also seen on the slate of the socle of the Main Sacristy, above all on the corners (Figure 4c) and in the sandstone from*

c) Alveolización en zócalos húmedos y aireados.

c) Alveolar erosion on wet and windswept socles.

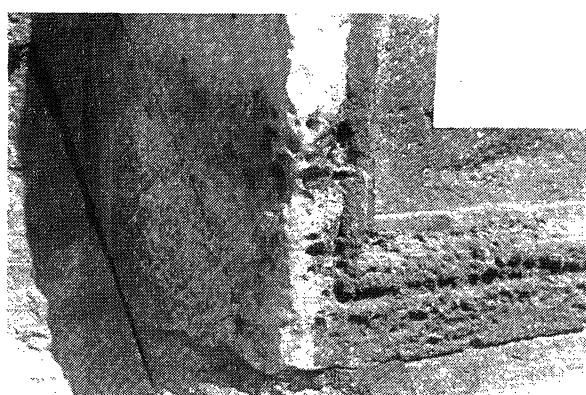
d) Formación de cavernas en zócalos húmedos y de piedra muy porosa.

d) Crater formations on wet socles of porous stone.

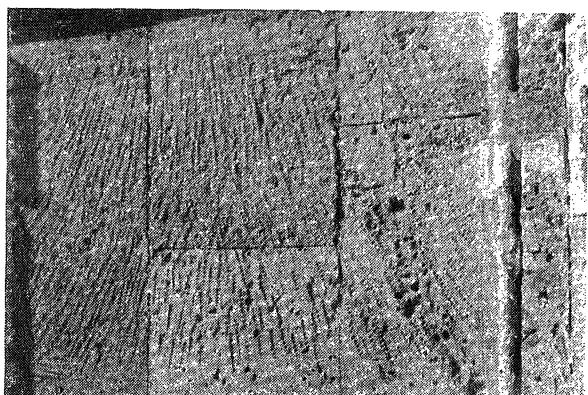
e) Excoriaciones de causa desconocida.

e) Excoriations of unknown origin.

*The excoriations and striation are not very widespread but some examples can be found (Figures 4e & f).*

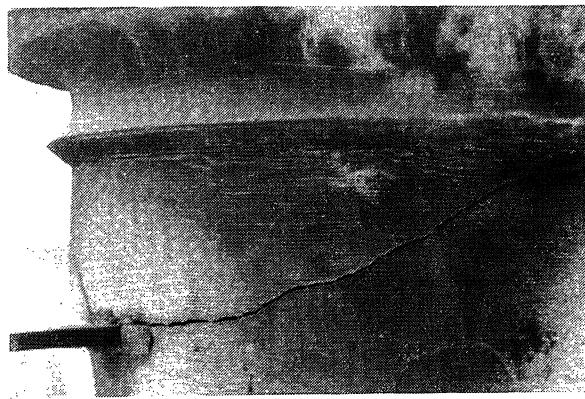
a) Fisuración producida por expansión de hierros al oxidarse.

*a) Fissuring by the oxidation and expansion of iron.*

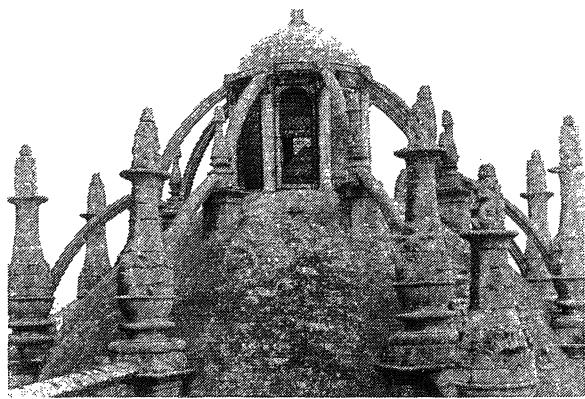
b) Diversas rupturas por oxidación de las espigas metálicas de sujeción.

*b) Several ruptures by oxidation of metallic spike.*

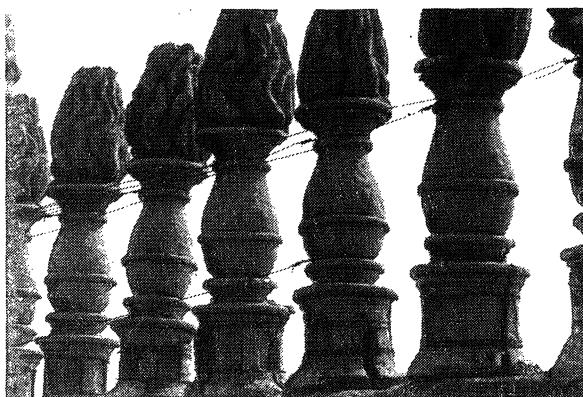
*The ruptures, so cracks and fissures as spalling are important indicators of deterioration on this façade, an importance which arises from the great quantity of incidents given and the seriousness of their consequences. Most of them are produced by expansion of the inlaid iron in the stone, such as railings and grates (Figure 5a) and above all, as spike holders of the pinnacles (Figure 5b) and torch-holders (Figure 5c) which on expanding make it explode. The loss of spalls has sometimes made the authorities cordon the area because of the risk of injury to pedestrians and employ holding wires on the pinnacles and torch-holders to avoid these falling into the street (Figure 5c) or their demolition (see the evolution over two years in Figures 5e & f).*

c) Ruptura total de la base de los flameros con espigas metálicas.

*c) Total rupture of the torch-holder foots with metal spikes.*

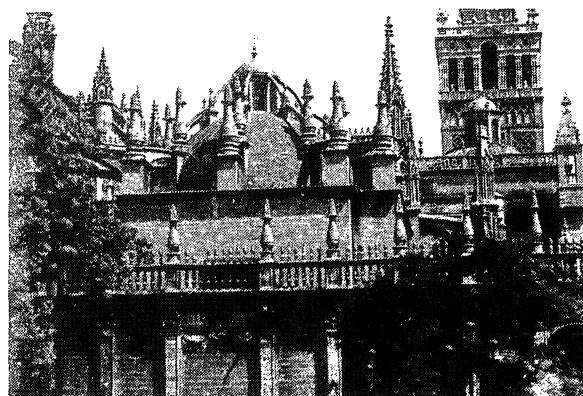
e) Estado de los flameros en Marzo de 1985.

*e) State of the torch-holders in March 1985.*

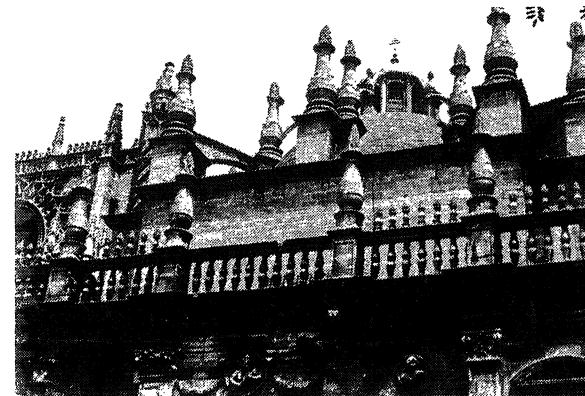
f) Estado de los flameros en Julio de 1987.

*f) State of the torch-holders in July 1987.*

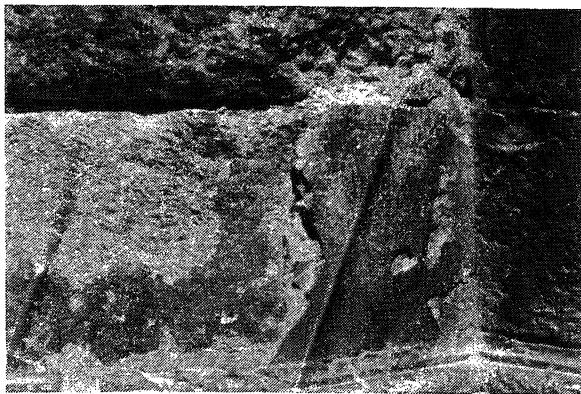
*The phenomena of disjunction with associated arenization, a consequence of the application of mortars in restoration workare seen, above all, in the joints between ashlars in the Sala Capitular and Contaduría wall (Figure 6a).*

- a) Disyunciones y arenizaciones por el uso de morteros.  
a) *Disjunctions and arenizations due to employment of mortar.*

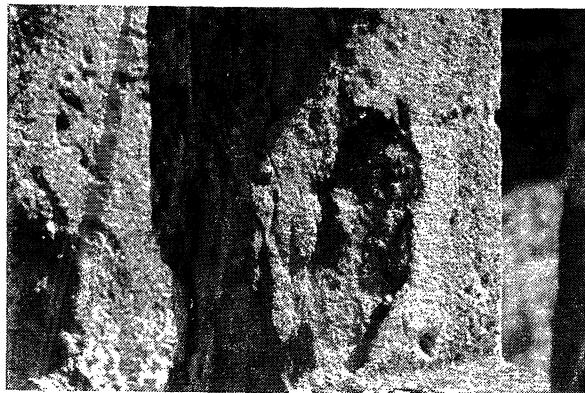
- b) Estado de ruina por arenizaciones profundas en antepechos.  
b) *Ruin state by deep arenizations on parapets.*

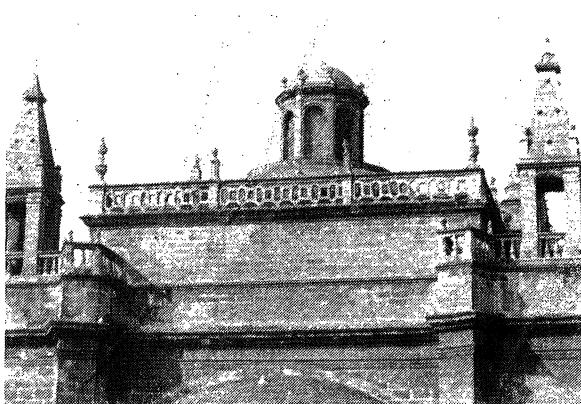
- c) Estado de los adornos de un antepecho en octubre de 1984.  
c) *State of the parapet ornaments in October 1984.*

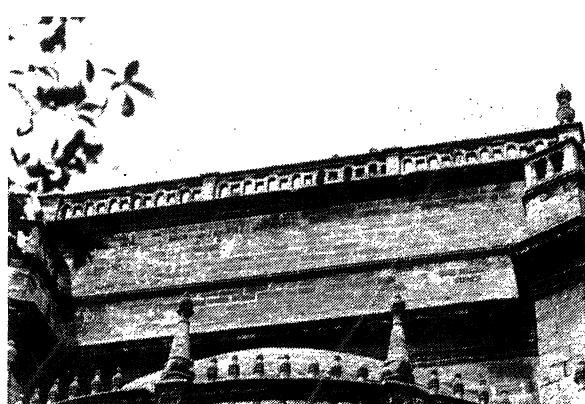
- d) Estado de dicho antepecho en julio de 1987.  
d) *State of the same parapet in July 1987.*

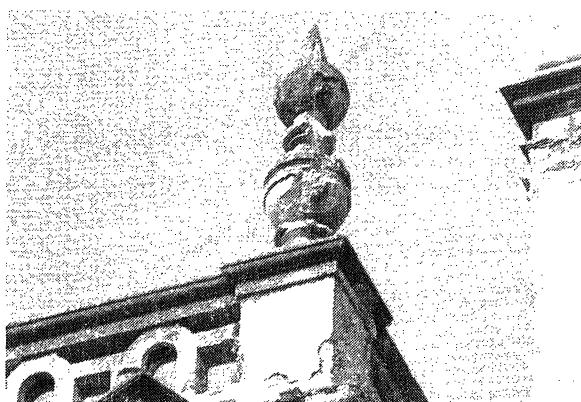
*The parapets at different levels undergo severe losses of material. The intrinsical factors, the porosity of the stone and the calcareous character of his cement, are connected here with the extrinsecal ones such as humidity, condensations, sulphur oxides, biological agents and catalytic metals in the deposits. So, the acid attack, dissolution and crystallization mechanisms have led to a great deepness of the arenizations and a state of ruin that it disintegrates in pieces (Figure 6b). This ruinous state affects the four tips of Figure 6c (1984), three of which do not now exist (Figure 6d, 1987); Figure 6 e shows the state of the remaining the other one. Other*

- e) Estado degradado del último adorno que queda en el antepecho anterior.  
e) *Degradation state of the last ornament rest on former parapet.*

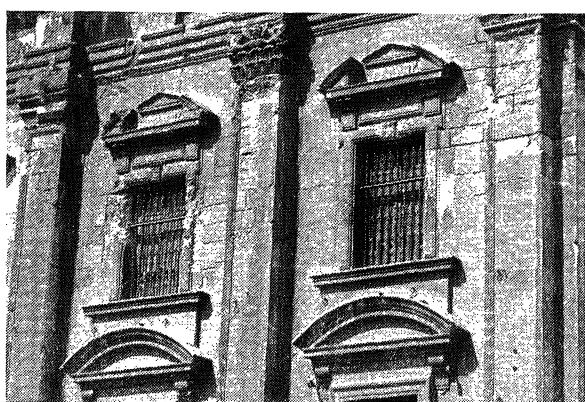
- f) Arenizaciones diferenciales, más graves en los dinteles.  
f) *Differential arenizations, more serious on the lintels.*

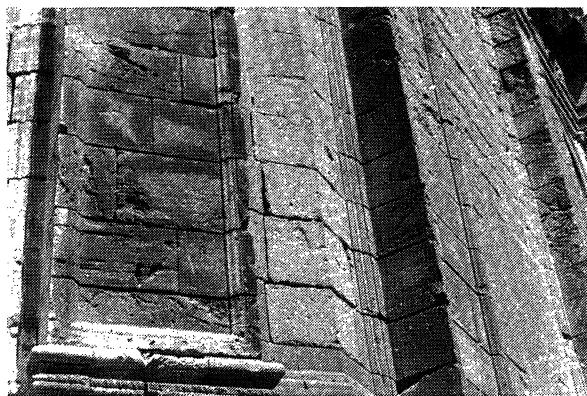
a) Picados y estriados en un lienzo.  
a) Pitting and striations on a face.

Pitting deteriorations are spread all over the wall of the South wing (Figure 7a) as well as in the socles, stone from Morón, of the Campanillas gate where alveolar erosions also take place (Figure 7b). Nevertheless, these are deeper in the ventilated keeps of the Capilla Real, the higher part of their pillars and lintels (Figure 7c) and the balustrades. In the aforementioned wall striations (Figure 7a) are also frequent, practically the only ones existing except for some others of incidental character (Figure 7d).

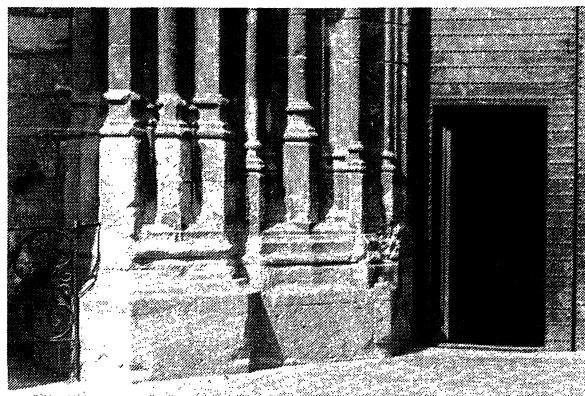
b) Alveolizaciones en zócalos.  
b) Alveolar erosion on socles.

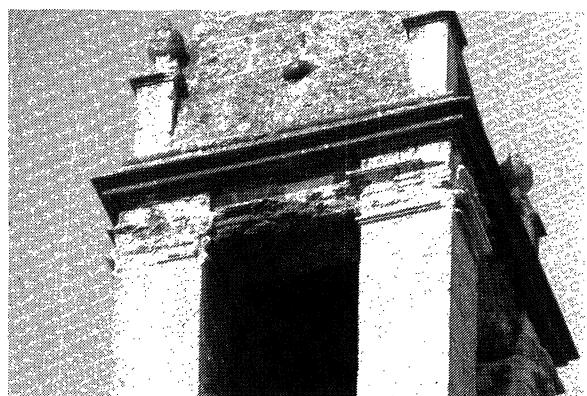
c) Arenizaciones y alveolizaciones en los aireados templete.  
c) Arenizations and alveolar erosions on windswept keeps.

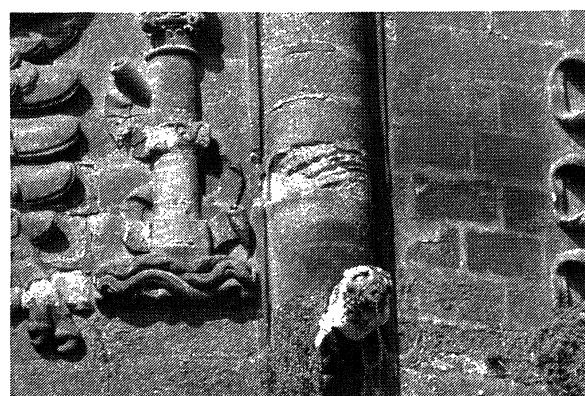
d) Estriado en un tambor.  
d) Striation on a drum.

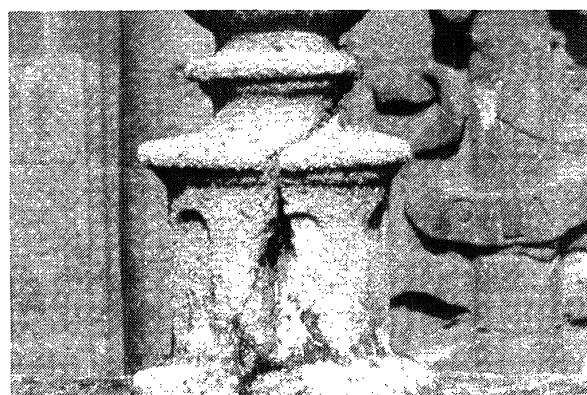
e) Fisuración por oxidación de las espigas metálicas de sujeción.  
e) Fissuring due to oxidation of the metal spike-holders.

The oxidation of the metal spike-holders on the tips of the balustrade, the same as has happened on the Southern façade, has provoked cracking in many of them, forming large fissures and some of them falling off (Figure 7e). The ornaments that surround the small dome of the lantern have lost the tips of their balls. Other cracking and spalling affect the shields (figure 7f) as well as the cornices and those elements with large surfaces exposed to the environment.

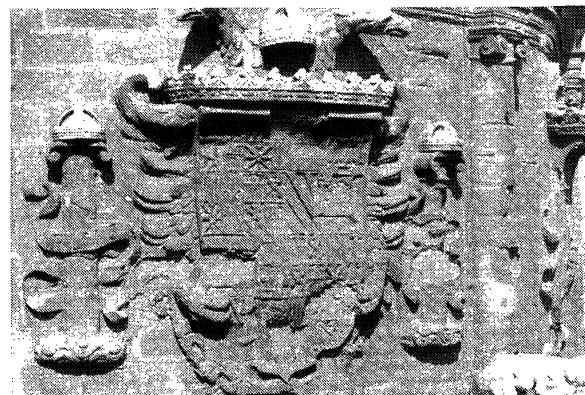
f) Fragmentaciones en los labrados de los escudos.  
f) Spalling on the figured shields.

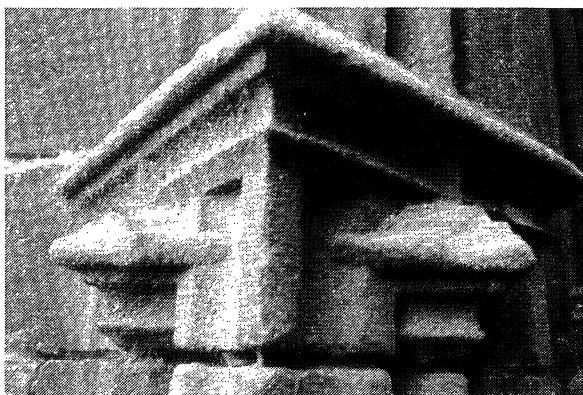
a) Costras biológicas.  
a) *Biological crusts.*

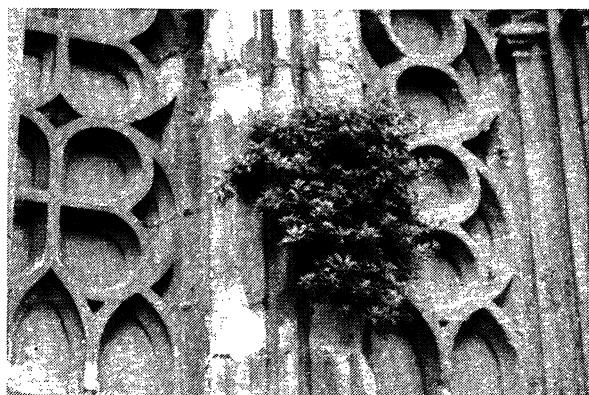
b) Plantas superiores.  
b) *Higher plant-lives.*

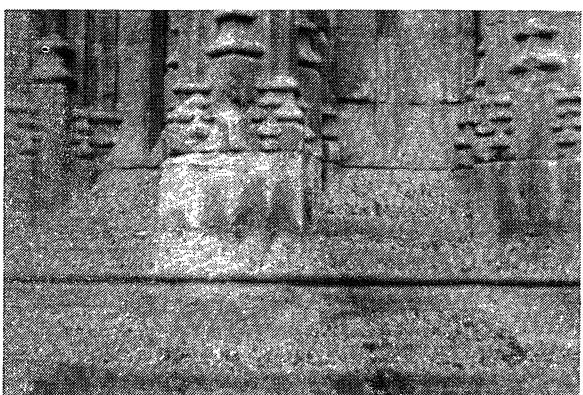
orientation, is the most shaded and humid. These are shown, fundamentally, in four different ways: as layers of a certain thickness and cushion-like appearance formed by moss and which can be torn off by simply rubbing with fingers; as films, above all where deposits of unburnt material exist, in which these acquire a great coherency due to the growth of algae inside and which are usually separated as such without the underlying material necessarily being affected; as crusts (Figure 8a) hardened by concretions, in which the interphase is simultaneously constituted by stone and biological organisms and which when separated do so in plaques, pulling off part of underlying material and leaving the stone superficially arenized; and lastly, as independent colonies of lichens, especially on oolitic limestone, so offering a typical spotting. Apart from these agents described other unseen micro-organisms exist and their study demands a careful sampling and a later microbiological study in the laboratory; on the other hand, the growth of higher plant-life (Figure 8b) whose identification has to be carried out at the time of flowering which, act as deterioration factors because of the exudation of their roots or due the tensions they generate on growing. Finally the abundant sea-bird dung deposits are outstanding which cover the mouldings of the Portada de la Concepción (Figure 8c). A careful study of this has already been carried out (Ortega, 1988).

c) Depósitos de guano de palomas en la Portada de la Concepción.  
c) *Sea bird dung deposits on the Portada de la Concepción.*

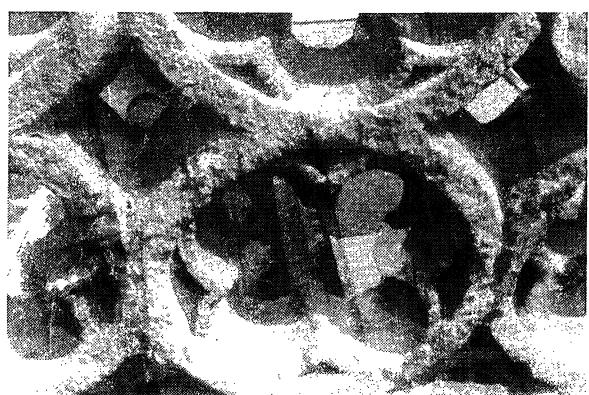
f) Arenizaciones en cresterías.  
f) *Arenizations on crestings.*

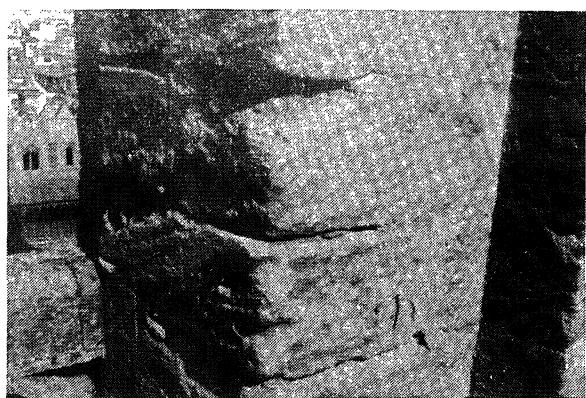
The disjunctions of plaques accompanied by arenizations (Figure 8d) are abundant the same as on other façades, in this case the biological agents being greatly responsible; sometimes the arenization is at such a great depth that, especially in the ornamental elements, a simple pressure of the fingers can make the fragments fall off (Figure 8e) or lose their more angular parts (Figure 8f). As always there is no lack of examples of arenizations induced by the bad use of mortars (Figure 9a).

a) Arenización inducida por morteros.  
a) *Arenizations by mortars.*

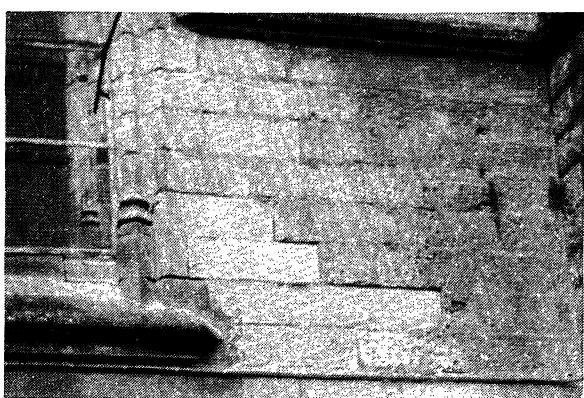
b) Picado en zonas húmedas de los paramentos.  
b) *Pitting on humid areas of faces.*

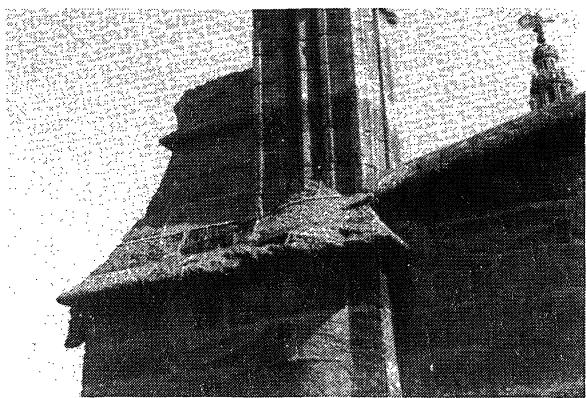
c) Picado y alveolización en las zonas más aireadas.  
c) *Pitting and alveolar erosion on more windswept areas.*

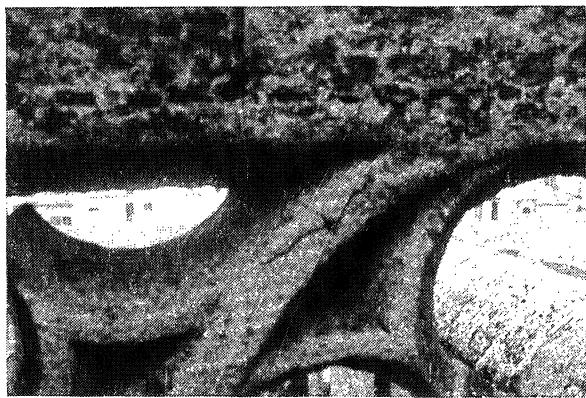
e) Fisuraciones producidas por la oxidación de clavos.  
e) *Fissuring due to nail oxidations.*

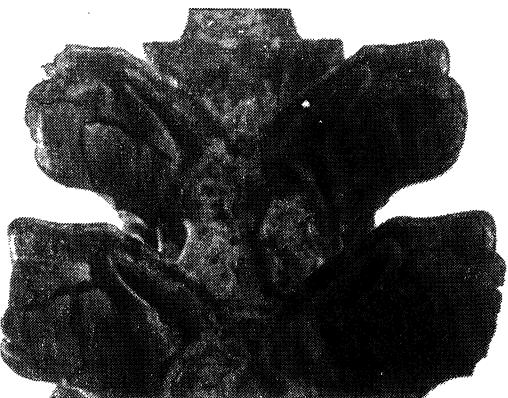
f) Fisuraciones producidas por expansiones térmicas.  
f) *Fissuring due to thermic expansions.*

También son importantes las *rupturas* originadas por la expansión de hierros embutidos en la piedra al oxidarse. Es significativo el hecho de que este fenómeno queda limitado a los alrededores del elemento metálico en el caso de la porosa calcarenita del Puerto (Figura 9 d) mientras que en la compacta caliza oolítica las *fracturas* pueden alcanzar grandes distancias, como se vió en la fachada Sur (Figura 5 a). En este litotipo se han encontrado aquí *fisuraciones* originadas probablemente por expansiones térmicas, en elementos muy expuestos al sol (Figura 9 f).
