# Evaluación de la eficacia de una reparación para hormigón contaminado con cloruros

## *Evaluation of the efficiency of a repaired chloride-contaminated concrete*

C. ANDRADE, B. BACLE, C. ALONSO  
IETcc/CSIC

El viaducto objeto de la reparación está situado en las cercanías de Madrid, en su zona Norte, figura 1. Consta de diez vanos isostáticos de vigas postensadas con 36 m de luz.

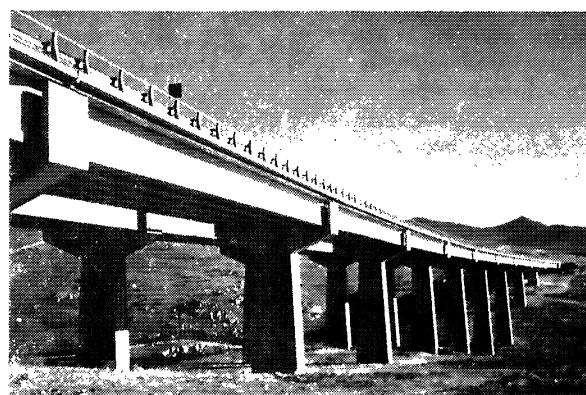
Fig. 1.—Vista general del viaducto.

Fig. 1.—Viaduct's general view.

Los primeros daños aparecieron cuando la estructura tenía 10 años de vida, y la primera reparación importante ha sido abordada cuando tiene 15 años. En este momento existían ya bastantes zonas deterioradas, especialmente las aceras, las alas laterales de las vigas exteriores y las cabezas de los pilares. Los deterioros se intensificaban en estas áreas debido a un incorrecto drenaje de las aguas, que hace que las mismas circulen por la superficie del hormigón, en vez de ser evacuadas por canalizaciones especiales.

*First damages appeared when the structure was 10 years old and the first important repair was undertaken when it was 15. In this moment, there were many damages zones, especially at the road sides, the lateral wings of the external beams and at the upper head of the pillars. Damages were more numerous in these zones because of the inadequate draining of water, so that water circulated on the concrete's surface instead of being removed through special canalizations.*

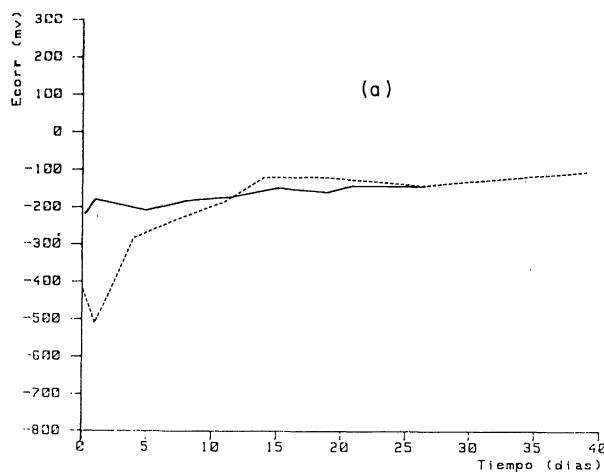
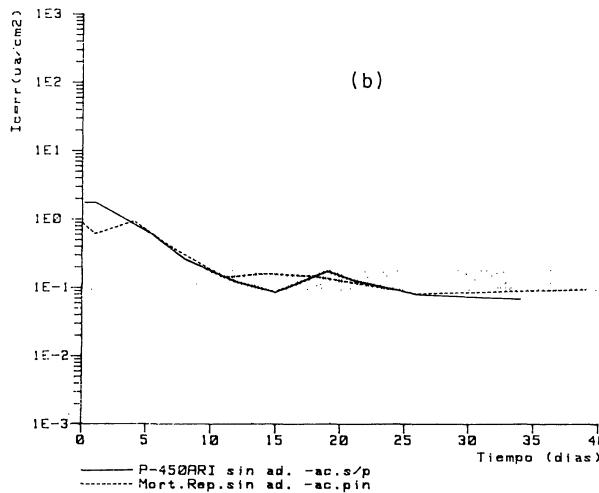
En la figura 5 se representan los potenciales de corrosión (a),  $E_{corr}$ , e intensidad de corrosión (b)  $I_{corr}$  medidos en armaduras sin pintar embebidas en probetas de mortero fabricado con cemento P-450-ARI y en armaduras pintadas embebidas en el mortero de reparación. Se observa como en ambos casos se alcanzan a los 8 días valores de potencial bastante anódicos, entre  $-200$  y  $-100$  mV aunque éstos inicialmente son mucho más negativos en las armaduras del mortero de reparación. Las intensidades de corrosión medidas, son muy similares en ambos casos y también a los 8 días se alcanza el límite de  $0,2 \mu\text{A}/\text{cm}^2$  (zona rayada) que se considera como de pasivación, lo que indica que la velocidad a la que se disuelve el material base es muy baja. De estos ensayos se deduce que el mortero de reparación tiene capacidad pasivante y protectora hacia las armaduras.

Fig. 5 shows the corrosion potentials,  $E_{corr}$  (a) and corrosion intensity,  $I_{corr}$  (b), measured in not painted bars embedded in mortar specimens made with ordinary portland cement and painted bars embedded in repairing mortar B. It is observed that for both cases, potential are rather anodic, about  $-200$  and  $-100$  mV, reached in 8 days, though these values are initially more negatives in the bars of the repairing mortar. The corrosion intensities measured for both cases are similar and they reach the value of  $0,2 \mu\text{A}/\text{cm}^2$  (shadowed zone), considering this value as the passivating one, in the first 8 days, what points out that the rate in dissolving the base material is very low. According to the tests, it can be deduced that the repairing mortar has passivating and protecting capacity towards the reinforcements.

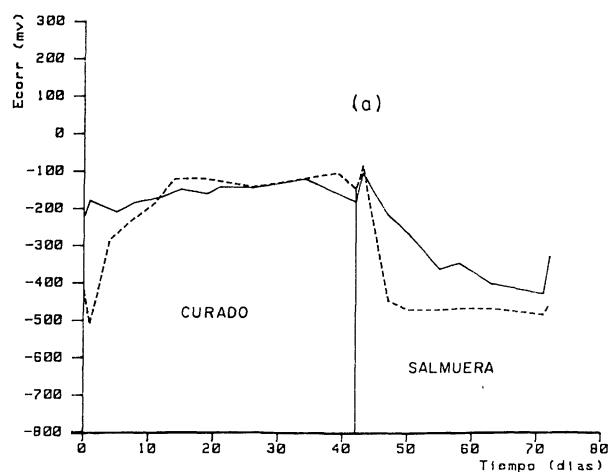
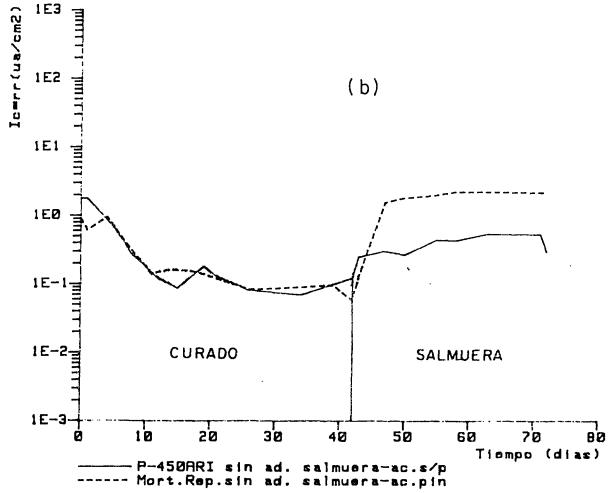
Fig. 6

For the same specimens tested in Fig. 5, their behaviour when put to an external penetration of chlorides was tested. This part of the test started 40 days after the mixing when the passivation of the rebars was reached, in order to test the specimen behaviour response to chloride, they were daily put into a saturated solution of NaCl, according to the cycle: wet at night and dry along the day. In the case of specimens made with the repairing mortar, external, fissures were sealed with vegetal wax.

It is verified that the penetration of enough amount of chloride near the reinforcements produces quickly, as a break of their passivating film is detected by a sudden increase of the corrosion rate. This increase of the corrosion rate seems to be slowlier at early stages in

una ruptura de la capa pasiva que se manifiesta con un fuerte incremento de la velocidad de corrosión. Este incremento de la velocidad de corrosión parece más lento al principio en las armaduras del mortero de reparación cubiertas con pintura A. Este efecto se ha atribuido precisamente a la capa de pintura que deben atravesar los cloruros antes de entrar en contacto directo con la armadura. Pero sin embargo, una vez que esto ocurre la velocidad de corrosión se incrementa y se hace considerablemente más elevada que en las armaduras sin pintar y mortero de P-450-ARI. El resultado final es un mayor ataque en las armaduras recubiertas de pintura, donde óxidos de color marrón, negro y verde oscuro se almacenan en mayores cantidades bajo la pintura. También aparecen estos óxidos en las armaduras embebidas en mortero de cemento P-450-ARI, pero de forma más local (en parte derecha están las armaduras embebidas en el mortero de reparación, manchas más oscuras) (fig. 7).

*those reinforcements of the repairing mortar with paint A. This effect has been attributed to the paint film because chloride must go through it before coming into contact with the rebars. Nevertheless, the corrosion rate increases as chlorides come into contact with rebars and it is remarkably higher than in not painted rebars and mortars made with ordinary portland cement. It is concluded that there is a higher attack intensity in painted rebars, where large amounts of brown, black and dark green oxides are stored under the paint. These oxides are also found in rebars embedded in mortar made of ordinary portland cement, though only locally, as shows Fig. 7, on the right, are the bar embedded in the repairing mortar, darker spots.*

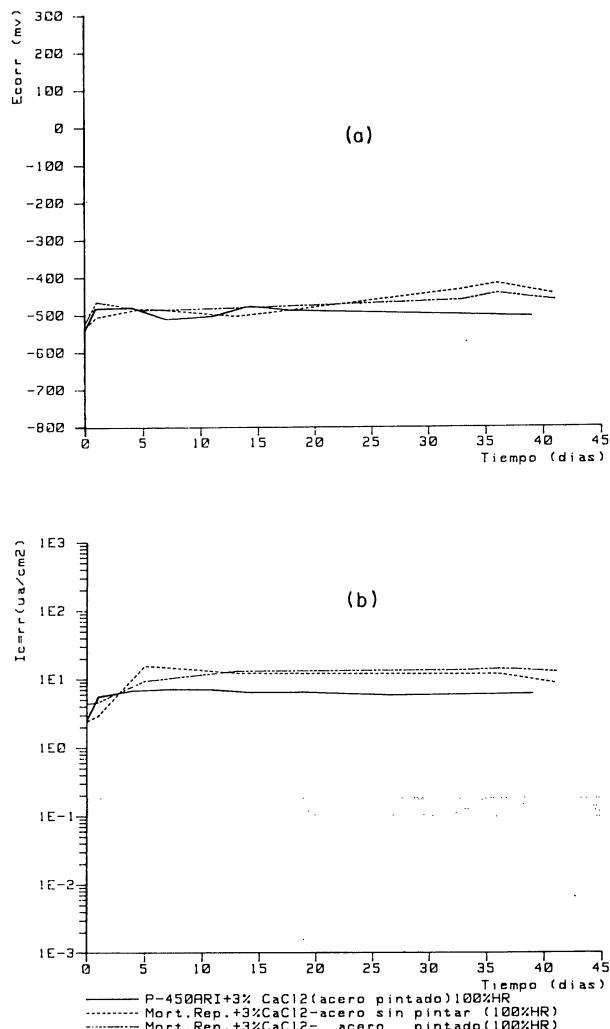
Fig. 8

*Fig. 8 shows the results of  $E_{corr}$  (a) and  $I_{corr}$  (b) obtained in painted (A) and not painted rebars.*

pintar. En cuanto a los potenciales (8 a) son bastante bajos (de  $-450$  a  $-550$  mV) en todos los casos, lo que indica elevada actividad sobre los aceros. Este hecho se confirma de nuevo al medir las velocidades de corrosión (8 b) que se aprecian bastante elevadas, y aún superiores en el caso de las del mortero de reparación. El mejor comportamiento de las armaduras en mortero de P-450-ARI con 3 % de NaCl puede atribuirse a varios factores (cuya confirmación exigiría ensayos más detallados): uno podría ser un mayor contenido en Aluminato tricálcico del cemento ARI que se combinaría con los  $\text{Cl}^-$  formando cloroaluminatos y disminuyendo la concentración de cloruros libres agresivos en el medio y otro podría ser una mayor reserva alcalina del cemento ARI. La conclusión es que el ataque hacia las armaduras embebidas en el mortero de reparación es más elevada tanto en el acero pintado como sin pintar como así se aprecia en la figura 9.

Corrosion potentials (8a) are rather low ( $-450$  to  $-550$  mV) for all cases, what points out high activities on the steels. This fact is verified again by the high corrosion rates measured (8b), which are even higher for the repairing mortar. The better behaviour of the reinforcement in ordinary portland cement mortars and 3 % NaCl can be attributed to different facts (although, some more tests would be needed in order to verify these conclusions): one of these facts could be found in the larger amounts of  $\text{CaCl}_2$  in ordinary portland cement which would combine with  $\text{Cl}^-$  and give as result chloride aluminate which reduces the concentration of free and aggressive  $\text{Cl}^-$  in the medium. Other fact could be the larger amount of alkaline reserve in ordinary portland cement. Thus, it is concluded that the attack to rebars ambedded in the repairing mortar is as higher in painted and not painted steels as shows Fig. 9.

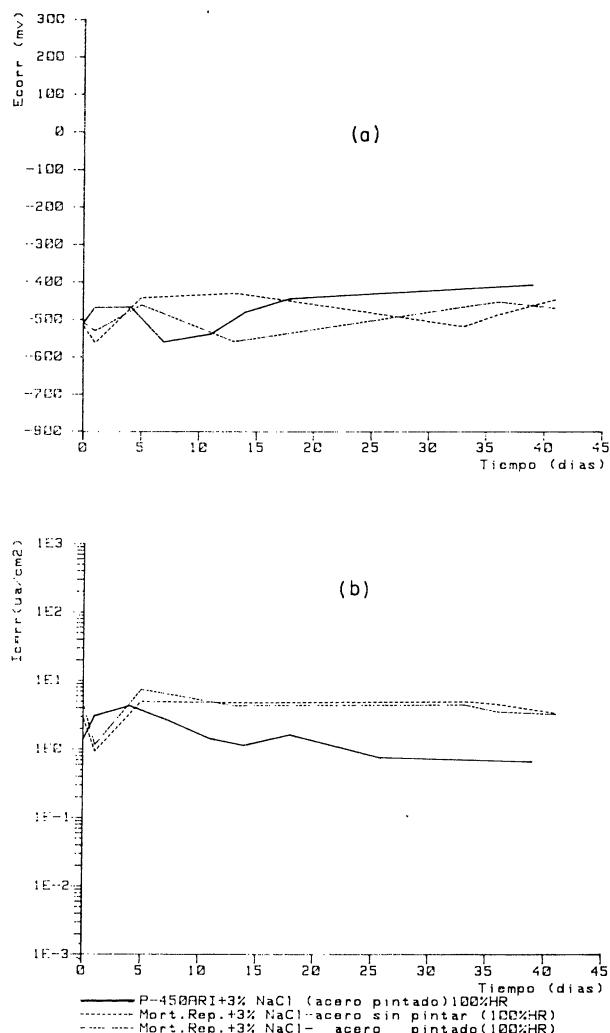
Fig. 10

En cuanto a las probetas amasadas con 3 %  $\text{CaCl}_2$  se midieron también potenciales de corrosión en todos los casos muy negativos, alrededor de  $-500 \text{ mV}$  (figura 10 a) y las velocidades de corrosión (parte b en la figura 10) son también muy elevadas (superiores como es habitual al caso de usar  $\text{NaCl}$ ) aunque también aquí son algo inferiores para las armaduras en mortero amasado con P-450-ARI.

In relation to the specimens mixed with  $\text{CaCl}_2$ , it was also measured the corrosion potentials which were very negative for all cases, around  $-500 \text{ mV}$  (Fig. 10a). Corrosion rates (Fig. 10b) were also very high (higher than those case with  $\text{NaCl}$  additions), though in this case, they are also slightly lower for reinforcements in mortars with ordinary portland cement. Due to the large amounts of oxide formed in these conditions, the retraction fissures that appear in repairing mortar B are even more evident as shows Fig. 11.

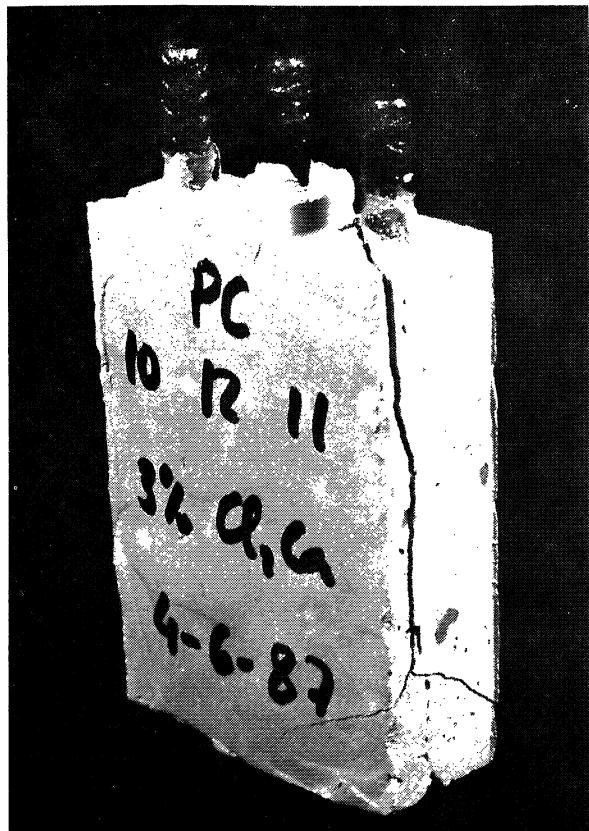
Fig. 11

Debido a la gran cantidad de óxidos formados en estas condiciones, las grietas que por retracción ya de por sí aparecen en el caso del mortero de reparación se hacen aún más patentes como se aprecia en la figura 11.
