Estudio de la técnica de limpieza de la caliza limosa dolomitizada del Mioceno de Tarragona alterada en ambiente urbano

Technique for cleaning Tarragona Miocene age dolomitized silty limestone, altered by urban pollution

M. Iglesias^(*), J. L. Prada^(*) y N. Guasch^(*)

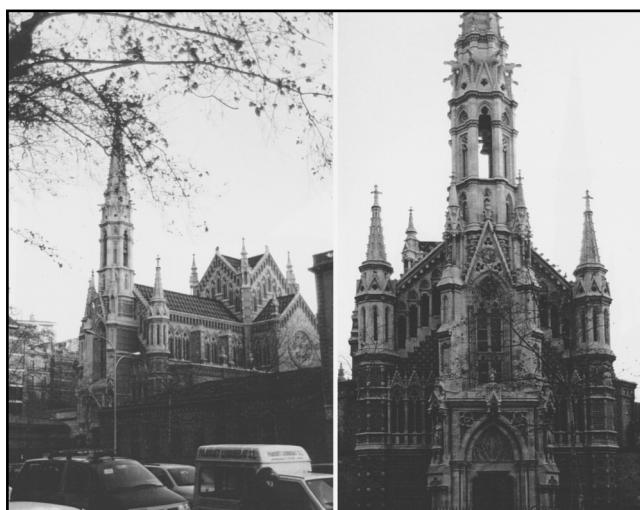
Figura 1. Iglesia del Convento de Las Salesas: vista general y fachada principal.

Figure 1. Church of the Convent of Les Saleses: general view and main façade.

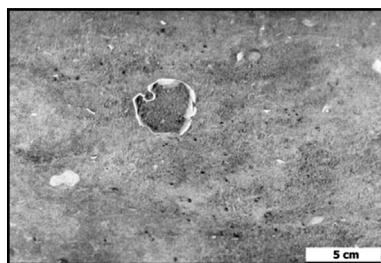
The two varieties used on this building, both from the same quarry, had exoskeletons (Figure 2), although a full order of magnitude larger in one (from 2 to 12 cm) than in the other (from 2 to 6 mm). These two stone varieties are the outcome of lateral changes in the facies. Porosity

Figura 2. Imagen "in situ" de un sillar con exoesqueletos de tamaño centimétrico.

Figure 2. "In situ" image of an ashlar with exoskeletons of centimetric size.

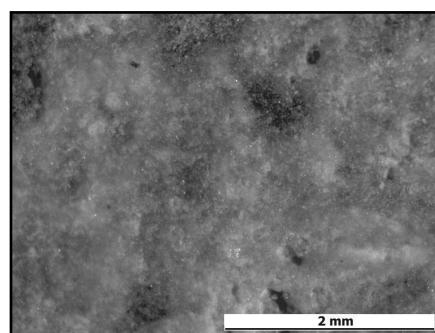
Figura 3. Imagen a lupa estereoscópica de la superficie de la pátina.

Figure 3. Stereoscopic magnifying glass image of the patina surface.

The entire surface of this limestone, along with the mortar in the masonry joints, was coated (Figure 3). This coating, found even at the top of the belfry (60 metres), is assumed to have been applied by the builders, for at no time in its history subsequent to construction has the building undergone works on the exteriors requiring the scaffolding that would have been needed to apply the coating at such heights. Furthermore, similar treatments can be found on other buildings made of this stone and erected in the same period. Examples include the Hospital de la Santa Creu i Sant Pau and Casa de les Punxes, as well as a number of residential buildings in the "Eixample" whose decorative elements are sculpted in this limestone.

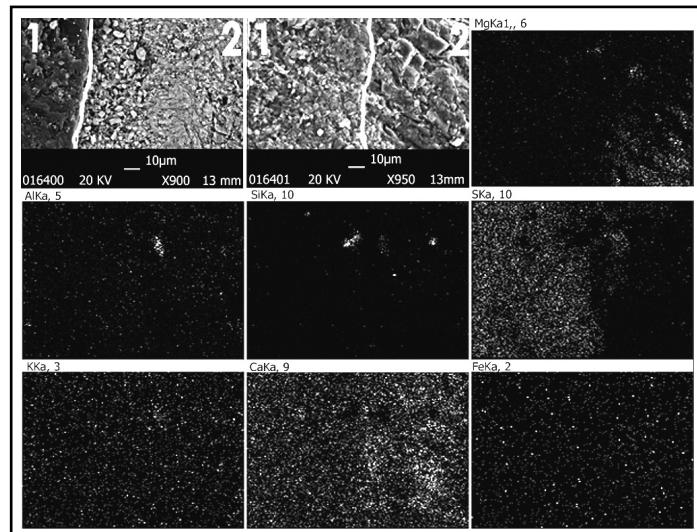
SEM observation with secondary and backscattered imaging confirmed the microcrystalline texture detected with optical techniques and revealed the presence of tiny cracks that may have appeared during drying or as a result of thermal expansion. This technique also identified differences in coating thickness which, in the samples analyzed, ranged from 170 to 500 µm. The SEM-XEDS analyses and the element map showed that the layer contained calcium, sulphur, silicon, aluminium, magnesium and iron (Figure 4).

Figura 4. Imagen SEM-XEDS. Mapa de composición elemental: pátina (1) piedra (2).
Figure 4. SEM-XEDS image: elemental composition map: patina (1) stone (2).

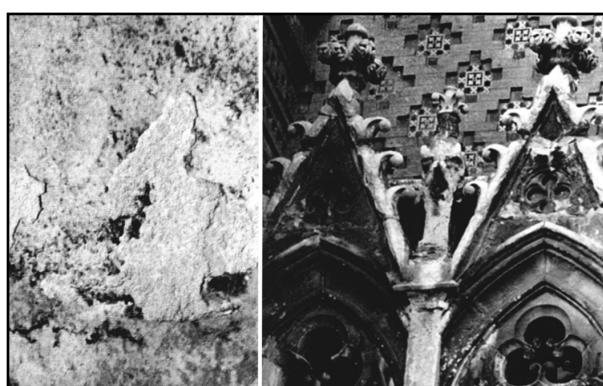
The original coating was observed to have worn differently on different parts of the building. On the belfry, towers flanking the façade and dome pinnacle it had disappeared entirely, with traces found only on the decorative mouldings that serve as cornices. Indeed, with a higher elevation than the surrounding buildings, these areas have been more exposed than the rest to wind erosion and leaching. In the absence of the protection afforded by the coating, the stone was found to be slightly disaggregated and honeycombed.

On the lower parts of the building, in turn, up to around 18 metres above grade, the cover was found to be highly irregular. Blistering, scaling and detachment were observed throughout (Figure 5), while the bared limestone showed disaggregation, efflorescence and sub-efflorescence. Coating detachment was associated with water seepage and soluble salts.

Figura 5. Detalle del estado de conservación: pátina y piedra subyacente (izquierda) y pináculos de galería baja de la fachada principal (derecha).

Figure 5. Detail of the state of conservation: patina and underlying stone (left) and lower gallery pinnacles on the main façade (right).

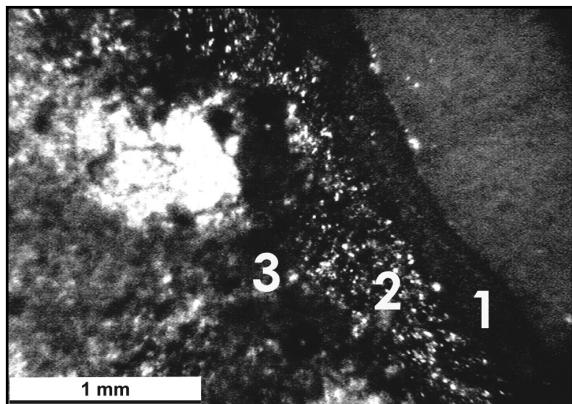
When the samples were studied under a petrographic optical microscope, a narrow band with a differentiated microcrystalline structure was observed between stone and coating (Figure 6). This was due to redissolution of the stone and accumulated salts and their subsequent recrystallization underneath the scantly permeable coating. Consequently, the pressure arising during salt crystallization generated blistering and flaking in different areas, with the concomitant detachment of the coating.

Figura 6. Imagen a microscopio óptico petrográfico nícoles cruzados: pátina (1), área de redissolución (2) y piedra (3).

Figure 6. Petrographical optical microscope image crossed polar: patina (1), re-dissolution area (2) and stone (3).

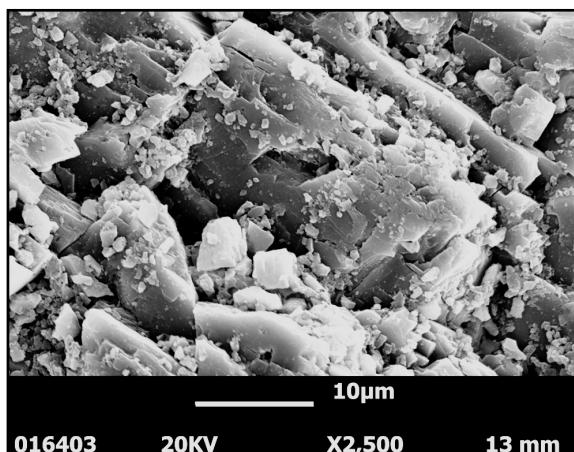
The stone's proneness or tendency to be altered as a result of factors of diagenetic origin, which induce the formation of substantial intracrystalline mould porosity (Figure 7) and concomitant granular disaggregation, was heightened by the presence of extrinsic gypsum of an environmental origin.

Figura 7. Cristales de dolomita con inicio de disolución del núcleo cristalino con déficit en magnesio.
Figure 7. Dolomite crystals, showing initial stages of dissolution of magnesium-deficient crystalline nuclei.

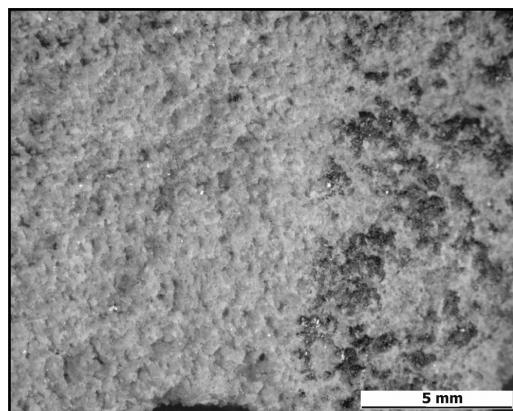
Consequently, in the bare stone samples (Figure 8), a pressure of 0.5 bar proved to sufficient to clean the surface without damaging or altering the stone, whereas the higher pressures tested modified the texture and increased the roughness of the material. The SEM-EXD information and element map confirmed these visual data.

Figura 8. Detalle de limpieza con abrasivo de piedra sin pátina.

Figure 8. Details of stone after abrasive cleaning without patina.

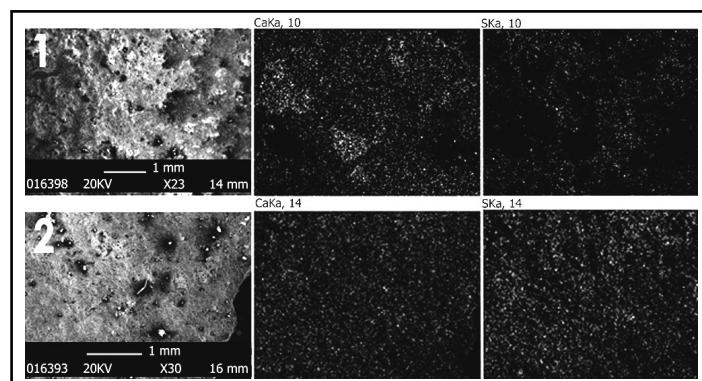
The backscattered SEM image (Figure 9), in which the main elements of the original coating in a 170 µm thick fragment are visible, shows that while the coating was maintained in the abraded sample, the components of the stone were partially discernible. In contrast, in the laser-treated sample, the coating was thicker, for the granular texture of the stone could not be detected. At the same time, the surface texture of the laser-cleaned coating was much smoother than the surface cleaned with granulated glass, which was faintly roughened and bore slight impact scars.

Figura 9. Elementos principales de la pátina tras la limpieza con abrasivos (1) y láser (2).

Figure 9. Element map of the coating after abrasive (1) and laser (2) cleaning.

Consequently, both low pressure abrasive blasting with 100-250 µm micronized glass and laser cleaning were found to be effective and free of the problems and drawbacks encountered when washing this stone with water, whose use cannot be recommended in light of the properties of the stone and the characteristics of its coating.

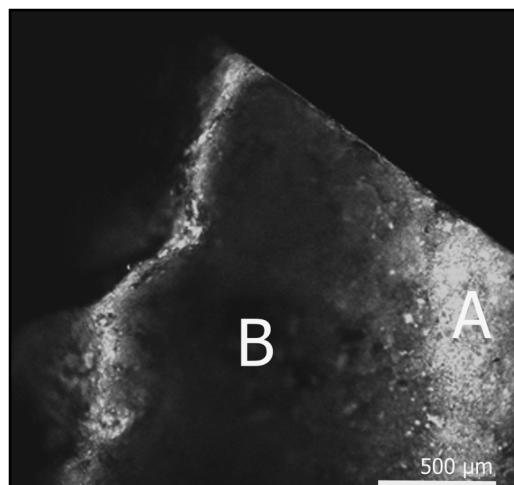
Observation under a confocal laser microscope (Figure 10) confirmed the SEM-XEDS findings. After both micronized glass blasting and laser cleaning, the coating remained intact, for the visible contrast between the fluorescence of the calcareous substrate and the non-fluores-

Figura 10. Imagen en láser confocal mostrando el contraste entre la fluorescencia del sustrato calcáreo de la piedra (A) y la no-fluorescencia de la pátina de yeso (B) tras limpieza con abrasivo.

Figure 10. Confocal laser image showing contrast between the fluorescence of the calcareous stone substrate (A) and non-fluorescence of the gypsum coating (B) after abrasive cleaning.
