Aspectos constructivos del aplacado de piedra artificial (arcosita "Butsems") de la fachada sur del Palacio del Senado de España

Constructive Aspects of the Artificial Stone Veneer (arcosita "Butsems") of the South Façade of the Spanish Senate Palace

R. Bustamante^(*), J. Monjo^(*), M. I. Sánchez de Rojas^(**)

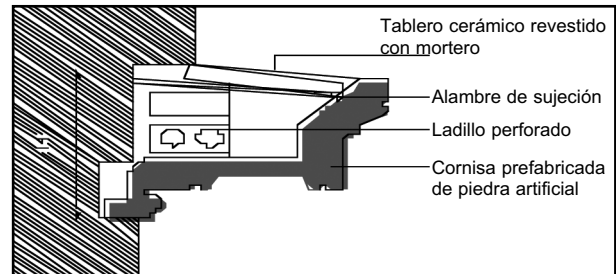
Como se aprecia en las Figuras 9 y 10, la ejecución de estas cornisas, propias del segundo cuarto del siglo XX, consiste en el empotramiento de su base en la fachada y su sujeción a la fábrica por la parte superior mediante unos anclajes formados por alambres trenzados que se unen en obra, a otro anclaje también de acero que ha sido embutido en la cornisa en taller previamente, todo lo cual se cubre con un tablero de rasillas o rasillones, que se protege por su parte superior con mortero, complementado en ocasiones con chapas de zinc (solución óptima) o posteriormente con láminas impermeables (solución poco apropiada). Los alambres de los anclajes son de acero de 3 mm a 3,6 mm, y presentaban principios de corrosión los de las muestras obtenidas, lo que facilita los procesos patológicos de las molduras.

Figura 10. Sección esquemática de la cornisa principal de la fachada de la Plaza de la Marina.

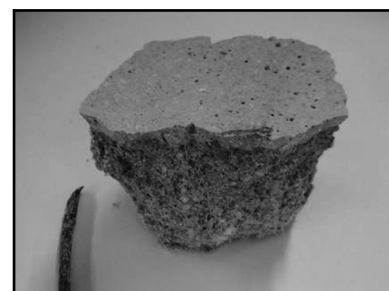
Figura 12. Estado después del ensayo a compresión.

Aprovechando la geometría regular de las muestras se han realizado ensayos a compresión (Figuras 11 y 12), y a tracción indirecta (ensayo brasileño) para determinar la relación entre ambos. La resistencia media a compresión obtenida es de 15,38 MPa y a tracción indirecta, de 2,6 MPa.
