Ensayo a escala de obra sobre fisuración y agrietamiento

J. I. MARTINEZ YNZENGA y M. AGUANELL

Portland Valderribas, S. A.

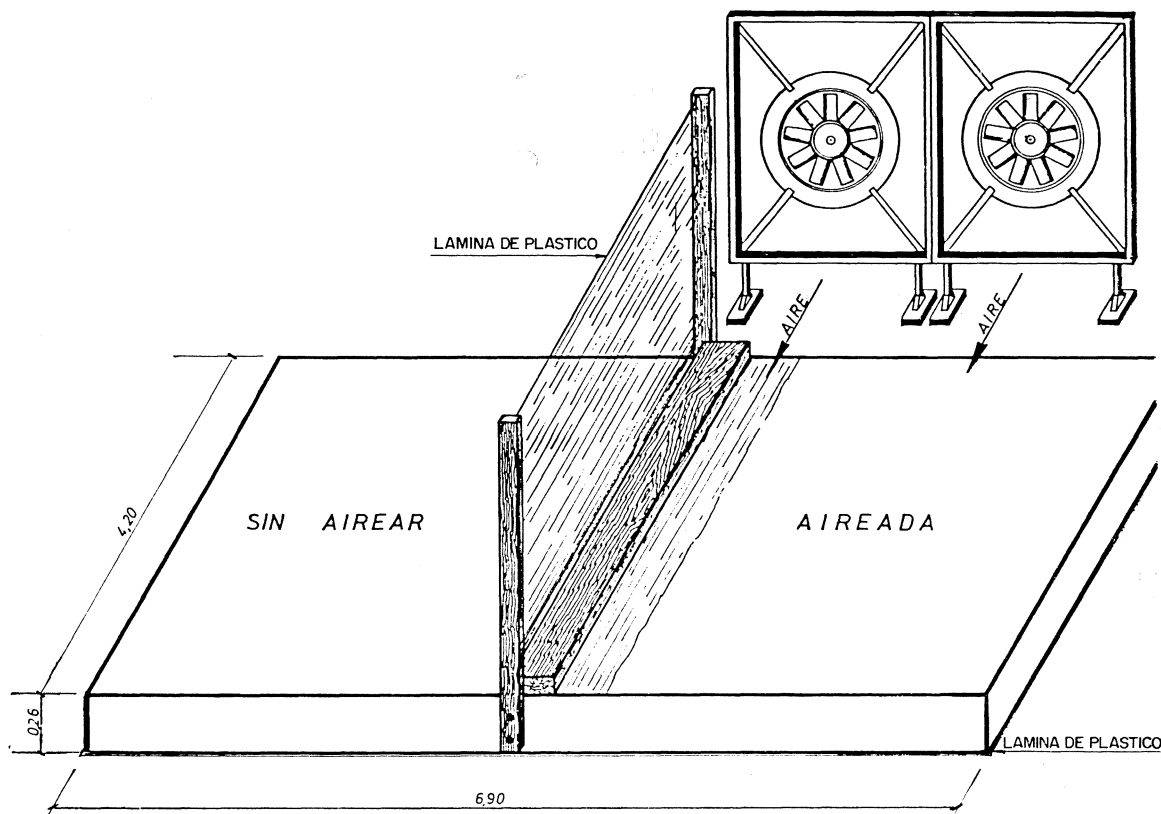
Fig. 1

Las dimensiones de la losa fueron de 6,90 × 4,20 × 0,26 m, y se dispuso un tabique de lámina de plástico dividiéndola en dos mitades aproximadamente, según ilustra la figura 1. A la losa, en vez de apoyarla directamente sobre el terreno, se le intercaló una lámina de plástico, con objeto de evitar la absorción que pudiera hacer el terreno soportante.

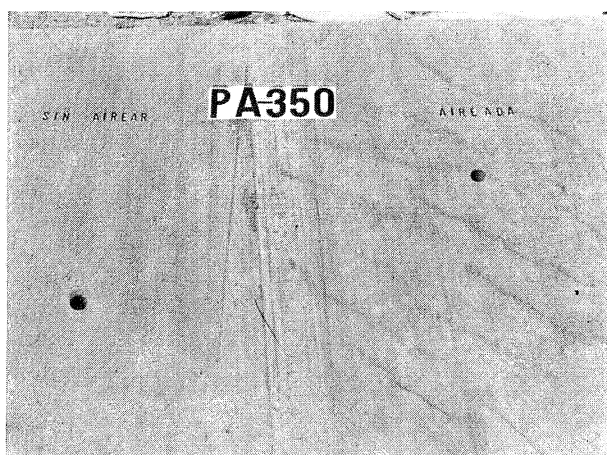
Fig. 2

A las 2½ de la tarde, o sea 1 hora 30 minutos después de que fue enrasada la superficie del hormigón, empezaron a manifestarse en la parte sometida a la aireación, únicamente, formaciones de grietas; a las 2 horas eran más acusadas y, a las 3 horas, aún más, quedándose estabilizadas en este tiempo.

La mitad que estuvo al abrigo del aire no presentó ningún síntoma de agrietamiento, a pesar, como hemos dicho en un principio, de que no se le aplicó ningún tratamiento (fig. 2).

Se llega así a la conclusión de que, si se cumplen las normas del código de buena práctica del hormigón evitando una desecación rápida, por los muchos métodos que hay en uso, no aparece la formación de grietas, ya que en nuestro ensayo, con sólo evitar las corrientes de aire, que barren la superficie del hormigón, ha sido suficiente para que no

aparezca grieta alguna; y si, además se hubiera cubierto con arpilleras mojadas, o regado con agua pulverizada o tratado con pinturas de curado, o inundado con una capa fina de agua, las garantías de eliminar las grietas sería total.

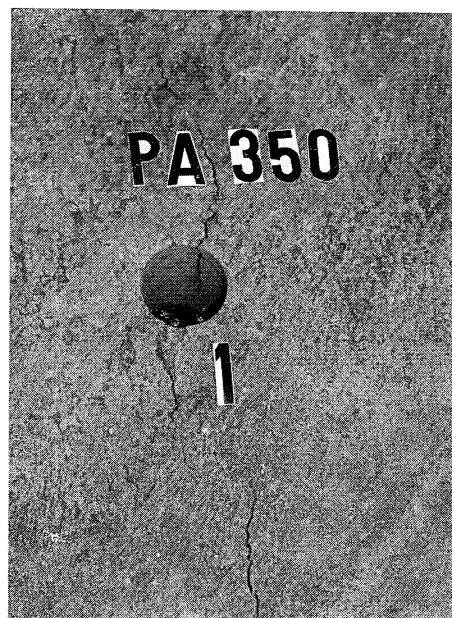
Fig. 3

Para comprobar la profundidad de la grieta se sacaron testigos. Las dos fotografías de las figuras 3 y 4 son de los huecos que dejaron las extracciones de los testigos; en ellas se puede apreciar cómo la grieta va desde la superficie hasta el fondo.

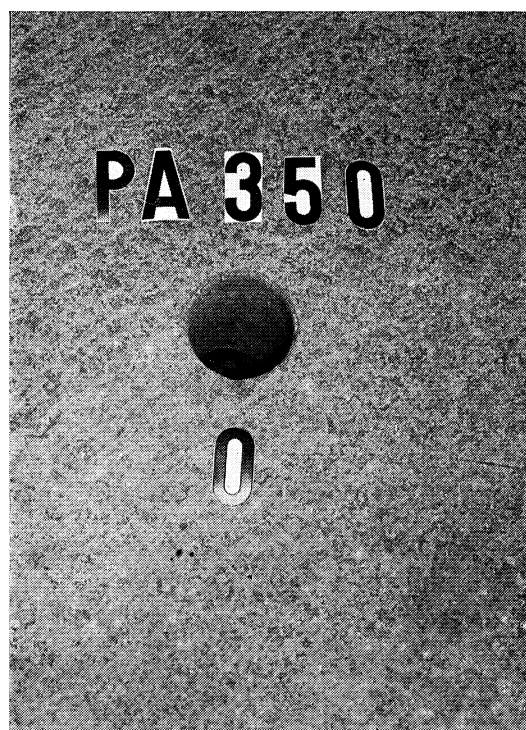
Fig. 5

En la fotografía de la figura 5 corresponde a un testigo extraído de la parte de losa que no fue sometida a la corriente de aire. No se aprecia ningún síntoma, ni de grieta ni fisuración, tanto superficial como interna.

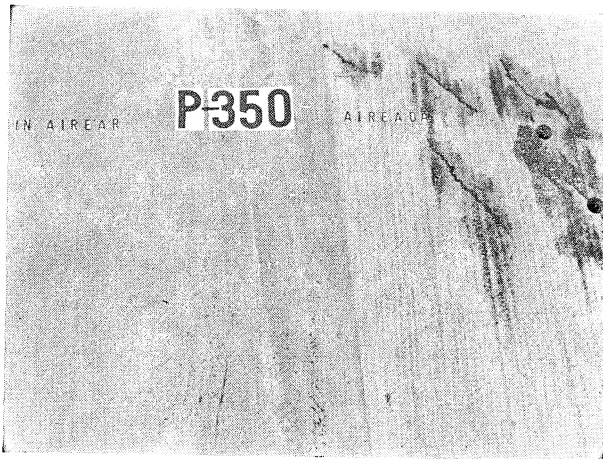
Fig. 6

En las fotografías de las figuras 6 a 9 se puede observar que el fenómeno se repite; y si las grietas no son tan numerosas como en el caso precedente del PA-350 es debido a que el aire que pasó por la superficie de la losa estaba más saturado de humedad y su poder de desecación fue menor en este segundo ensayo. No obstante, las grietas fueron tan profundas como en el primer caso.

La formación de estas grietas depende en buena medida de la velocidad de evaporación del agua de exudación del hormigón, independientemente de la naturaleza del conglomerante.
