Castillo-palacio de La Calahorra, Granada: influencia de los factores climáticos y arquitectónicos en el deterioro diferencial de sus fábricas pétreas

Castle-palace of La Calahorra, Granada: influence of climatic and architectural factors in differential deterioration of their stone factories

J. J. Guardia^(*), M. J. Varas^(**), F. J. Suárez^(*)

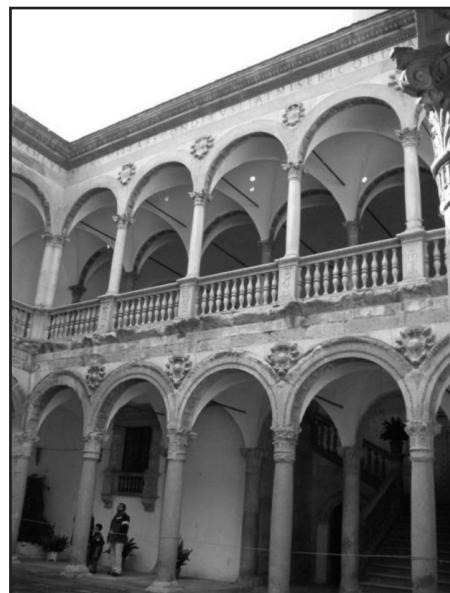
Figura 2. Fachada Oeste del patio central, con la escalera principal a la derecha. Los signos de deterioro en la decoración de las arcadas de la planta baja son muy visibles y afectan a la misma variedad pétrea.

Figure 2. Façade West of the central courtyard, with the principal stairs to the right. The decay signs in the decoration of the arcades of the ground floor are very visible and affect the same stone variety.

Este inmueble presenta algunos defectos en su diseño y posterior mantenimiento, que afectan directamente a su estado de conservación. La zona más deteriorada es la interior y es que al ser un edificio renacentista se cuidó mucho el trazado arquitectónico y la decoración, sacrificando la parte práctica, y es que en lugar de instalar un sistema adecuado de evacuación de las aguas de lluvia, simplemente se colocaron cuatro canalones ocultos de los que partían cuatro gárgolas atravesando la cornisa superior, una en cada esquina del patio central. En intervenciones posteriores, se instalaron, también atravesando la misma cornisa, otros cuatro caños en cada fachada y encima de cada una de las columnas que componen las arcadas (Figura 6). Así pues, se llevan cinco siglos vertiendo directamente las aguas de lluvia, en caída libre, y desde una altura de 11 m, hacia el patio central. En su caída, estas aguas de lluvia junto con la acción del viento, van impactando y lavando por escorrentía, la mayor parte de la zona ornamental y estructural del patio. Las zonas más afectadas son la cornisa y las arcadas de la planta baja (Figuras 2, 6 y 7).

This building presents some flaws in its design and later maintenance, which affect directly to its conservation state. The most deteriorated area is the inside one and this is due to the fact that it is a Renaissance building. Its architectural tracing and ornament was certainly cared but the practical part was not taken into consideration. Instead of installing a suitable evacuation system the water, simply four hidden gutters, four gargoyles as water extracting point through the upper cornice were placed, one in every corner of the central courtyard. In later interventions, also crossing the same cornice, other four spouts were installed in every facade and on each of the columns that compose the arcades (Figure 6). So then, for five centuries the rainwater, in free fall, and from a height of 11 m have been falling into the central courtyard. In its fall, these rainwater together with the action of the wind, are impacting and washing, by run off most of the ornamental and structural zone of the courtyard. The most affected zones are the cornice and the arcades of the ground floor (Figures 2, 6 and 7).

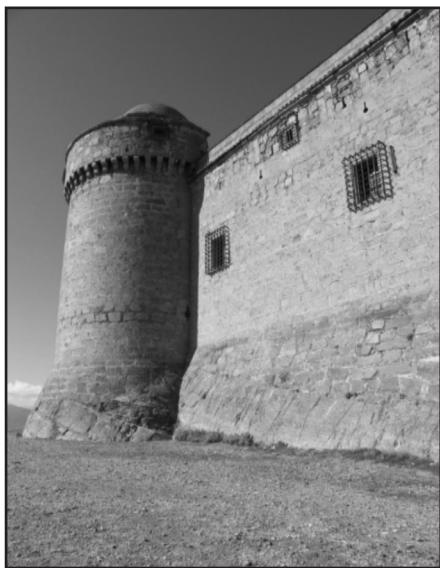
Figura 4. La base de castillo incorpora en muchos de sus muros parte de los afloramientos rocosos-carbonáticos, que fueron utilizados como cantera para su construcción.

Figure 4. The base of castle incorporates in many of its walls part the carbonate rock outcrops that were used as quarry for its construction.

La zona exterior, por el contrario, no tiene ninguna patología grave. Su estado de conservación es muy bueno gracias al tipo de piedra empleado. Sólo en algunas zonas del talud de los muros y torres, la fábrica pétreas aparece sin mortero de rejuntado y sin la pátina anaranjada, debido al lavado por escorrentía, impacto y salpicaduras de las aguas de lluvia combinado con el efecto del viento (Figuras 4 y 5).

The outside zone, on the contrary, does not have any serious decay forms. Its conservation state is very good thanks to the stone variety used. Only in some lower part of the walls and towers, the stone masonry has no grout mortar and orange patina due to leaching by runoff, impact and splashes rainwater combined with the effect of the wind (Figures 4 and 5).

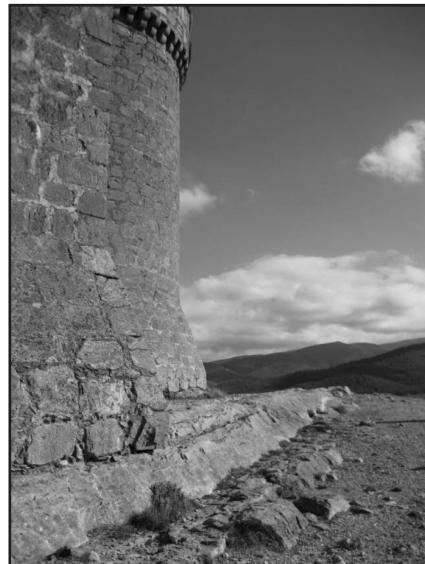
Figura 5. Cerca del castillo son muchos los pequeños bancales extractivos utilizados por canteros de la época para extraer los sillarejos y mampuestos necesarios.

Figure 5. Near the castle there are small extractive plots used by quarrymen of the epoch to extract the necessary rough ashlars and rubbles.

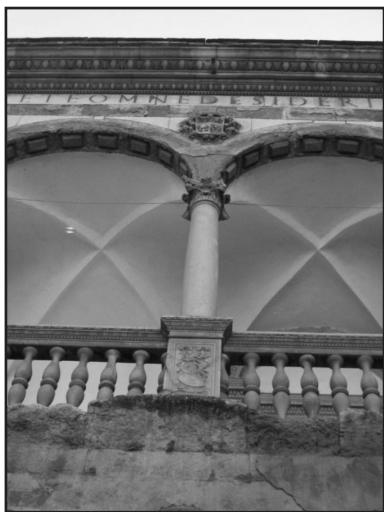
Aunque las precipitaciones anuales en la zona no son muy elevadas (350 mm), si son frecuentes las lluvias fuertes durante los episodios de tormenta. Es por ello, que a lo largo de la trayectoria de caída desde las gárgolas se han detectado un gran número de patologías que afectan principalmente a la piedra caliza local. Existe un fuerte pulido de las superficies ornamentales, talladas en la piedra caliza anaranjada. En las cornisas, impostas y capiteles, donde el agua impacta, hay graves episodios de desplazados, descamados, fisuración, caída de material y arenización, con la consiguiente pérdida de toda la decoración que presentaba (Figuras 6-9). Además,

Although the annual rainfalls in the zone are not very high (350 mm), strong rains are frequent, nevertheless, during the storm episodes. This is the reason why along the path of fall from the gargoyles there have been detected a great number of pathologies (deterioration forms) that affect principally to the local limestone. There is a strong polishing of the ornamental surfaces, which are carved on the orange limestone. In the cornices, imposts and capitals, where the water impact, there are serious episodes of flaking, spalling, cracking, crumbling (sanding) and loss of stone material, with the consequent fall of the ornament decoration they have (Figures. 6-9). In addition,

Figura 6. Detalle del estado de conservación de una de las fachadas del patio. Los mayores deterioros se concentran bajo la trayectoria de caída del agua desde el tubo de evacuación. La pérdida de material pétreo afecta principalmente a la piedra caliza local.

Figure 6. Detail of the conservation status of one of the facades of the courtyard. The concentrate further deteriorations under the path of the fall of the rainwater from the outlet pipe. The loss of stone material mainly affects the local limestone.

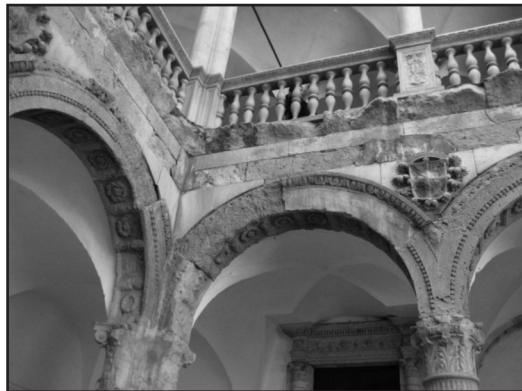
Figura 7. Deterioros en una de las esquinas de la planta baja del patio. La piedra caliza local es la más afectada por la agresión del agua de lluvia y el viento.

Figure 7. Deteriorations forms is one of the corners of the ground floor of the courtyard. The local limestone is most affected by the aggression of the rainwater and the wind.

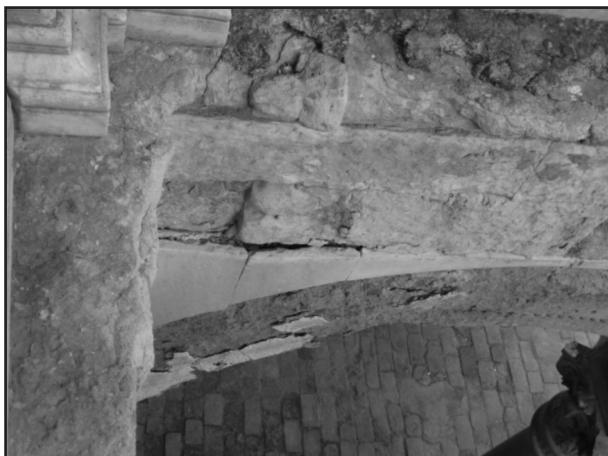
Figura 8. Las placas de mármol corren peligro de caída, al estar en muy mal estado la piedra caliza que la soporta.
Figure 8. The marble slabs are in danger of falling, when is in very poor condition the limestone that it supports.

Las piezas talladas en mármol de Carrara aparecen en buen estado de conservación, aunque en las zonas de las enjutas de la planta baja, los escudos corren el riesgo de caída, al verse fuertemente debilitada la piedra caliza local sobre la que aparecen adheridas estas placas de mármol (Figura 8). Las piezas esculpidas en piedra de serpentina están protegidas por lo que su conservación es buena.

The pieces carved in Carrara's marble appear in good condition of conservation, although in the zones of the skinny ones of the ground floor, the shields run the risk of falling, as the local limestone on which these plates of marble seem to be adhered is extremely weak (Figure 8). The pieces carved on serpentine stone are protected so its preservation is good.

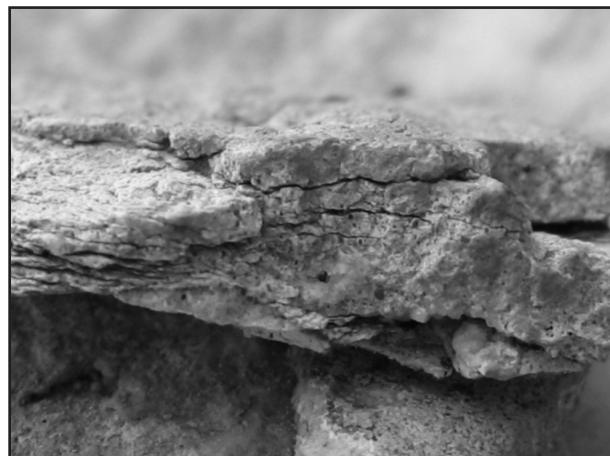
Figura 9. Desplazado de la cornisa que separa la planta alta de la baja. Es visible en su interior la presencia de una fuerte fisuración que delimita múltiples escamas.
Figure 9. Spalling of the cornice that separates the high floor of the ground floor. It is visible in its inside the presence of one strong fissure that delimits multiple flakes.

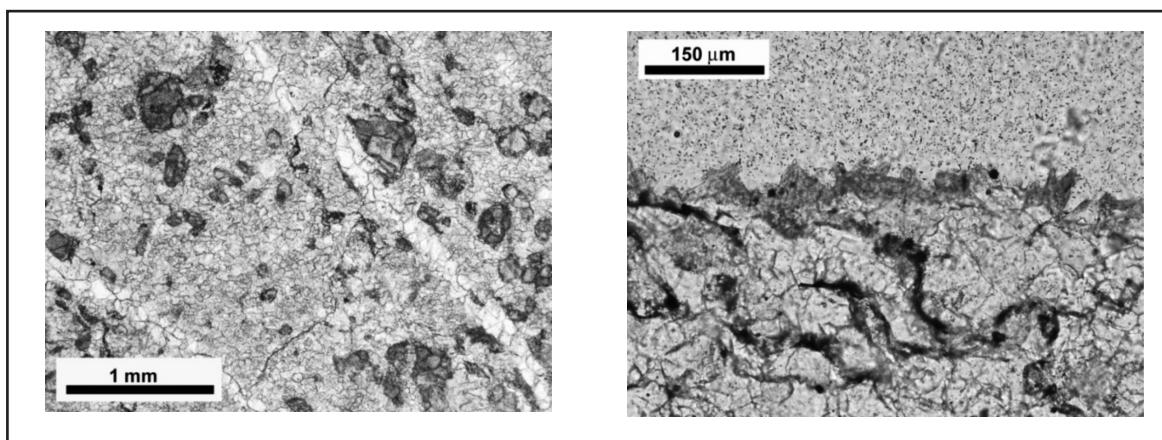
The existing porosity is minimal and of a fissural type (<1 %). They are small fissures subparallel to the surface (first 3 mm) and of scanty thickness (Figure 10B), that do not concern the conservation general state of the building. They can turn out to be empty or stuffed of red and micrometric particles. Also on the surface a few prismatic crystals of reddish colour and size <60 µm, have been detected, and its growth takes place of a perpendicular form to the limestone surface (Figure 10B). The MEB+EDX study indicates that in both cases, they are iron oxides (hematite well crystallized on surface), that appear covering the surface of this ashlar of natural form and according to the environmental conditions of the

Figura 10. A) Imagen al MOP (nícoleos paralelos) de los componentes de la variedad pétrea de la parte externa del castillo. Textura cristalina con cristales claros y pequeños de calcita, y algunos cristales oscuros y grandes de dolomita, cortada por múltiples fracturas llenadas por cristales de cemento calcítico. B) Imagen al MOP (nícoleos paralelos) de la capa superficial roja que aparece sobre la caliza.

Son cristales de crecimiento trasversal a la superficie. Las pequeñas fisuras superficiales también aparecen teñidas de rojo.
Figure 10. A) MOP image of the components of stone variety of the outside zone of the castle. Crystalline texture with clear and small crystals of calcite, and some dark and big crystals of dolomite. This texture has been cut by multiple fractures filled by crystals of cement calcite. B) MOP image (one nicoles) of the superficial red layer that appears on the limestone. They are crystals of growth transversal to the surface. The small superficial fissures also turn out to be dyed of red.

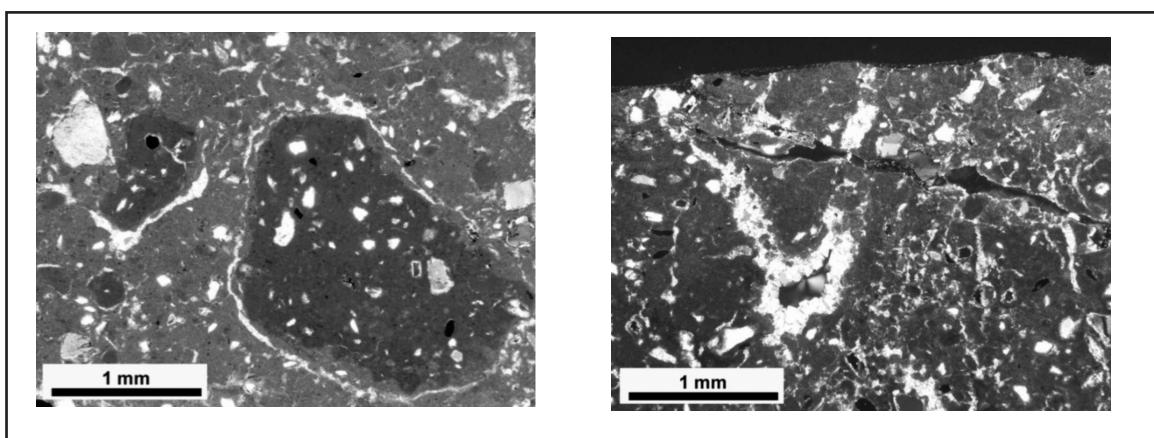
En la superficie expuesta de las muestras analizadas (SF y SI) se han detectado signos evidentes de deterioro. Hay una fisuración no rellena, paralela y subparalela a la superficie de la piedra (Figura 11B). Puntualmente, se ha detectado un material de relleno formado por partículas oscuras (posible suciedad), rojas (geles de hierro) y cristales de sales. Estas fisuras forman parte de importantes desplazados de 1,8 cm a 2,4 cm de espesor que aparecen todas las muestras. Se acentúa su presencia en los primeros 5 mm superficiales (Figura 11B). También se ha detectado pérdida de material micrítico (procesos de arenización) que afecta de forma desigual a los primeros 3 mm superficiales. Recubriendo la superficie de estas muestras aparece una película micrométrica de color rojo. Son los geles de hierro que aparecen sobre todas las superficies pétreas, tanto externas como internas. Recubren de forma uniforme y en ocasiones hasta aparecen tapizando las paredes de las fisuras más superficiales.

In the exposed surface of the analyzed samples (SF and SI) evident decay signs have been detected. There is a non-filled cracking, parallel and subparallel to the stone surface (Figure 11B). Promptly, there has been detected a filling material formed by dark particles (possible dirt), red particles (iron gels) and salt crystals. These fissures form part of an important spalling of (1.8 cm to 2.4 cm thickness) that appear in all the samples. Its presence is accentuated in the first 5 mm surface (Figure 11B). Also, loss of micritic material has been detected (crumbling processes) that concerns to an unequal form the first 3 mm surface. Covering the surface of these samples a micrometric layer of reddish colour appears. They are the iron gels that appear on all the stone surfaces, both external and internal. Evenly coated and sometimes even appear lining the walls of the most superficial fissures.

Figura 11. A) Imagen al MOP (nícoleos paralelos) de la composición de la variedad pétrea que aparece en impostas, fustes, etc. Los nódulos aparecen rodeados por una película roja de óxidos de hierro y por porosidad fisural rellena con cemento esparáctico de calcita. La porosidad es muy importante y se encuentra rellena. B) Imagen al MOP (nícoleos cruzados) del deterioro por fisuración sin relleno que aparece en superficie (imposta). La porosidad por bioturbación es alta y está total o parcialmente rellena con cemento de calcita.

Figure 11. A) OMP image (one nicol) of the composition of the stone variety that appears in impost, shafts, etc. The nodules turn out to be surrounded by a red film of iron oxide and by fissure porosity stuffed for esparitic cement of calcite. The porosity is very important and turns out to be stuffed. B) OMP image (two nicols) of the deterioration by fissures without landfill that appears in surface (impost). The porosity for bioturbation is high and turns out to be total or partially stuffed for calcite cement.

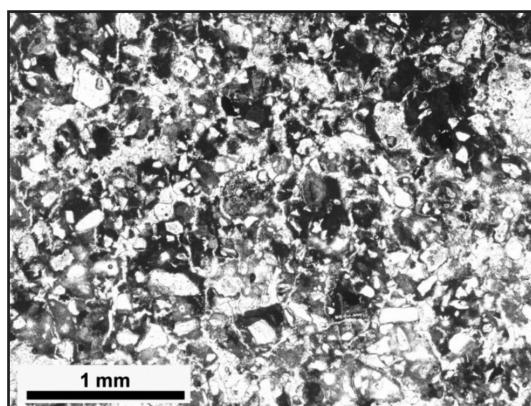
Figura 12. Imagen al MOP (nícole paralelos) de los componentes de la muestra SIN (sillería interior). El agrietamiento de la matriz es muy importante, aunque está rellena por cemento esparítico-calcítico. Las masas oscuras son una mezcla de óxidos de hierro, arcillas y micrita.

Figure 12. OMP image (parallelized nicol) of the components of the sample SIN (interior ashlar). The cracking of the matrix is very important, though it turns out to be stuffed by esparitic-cement. The dark masses are a mixture of iron oxides, clays and micrite.

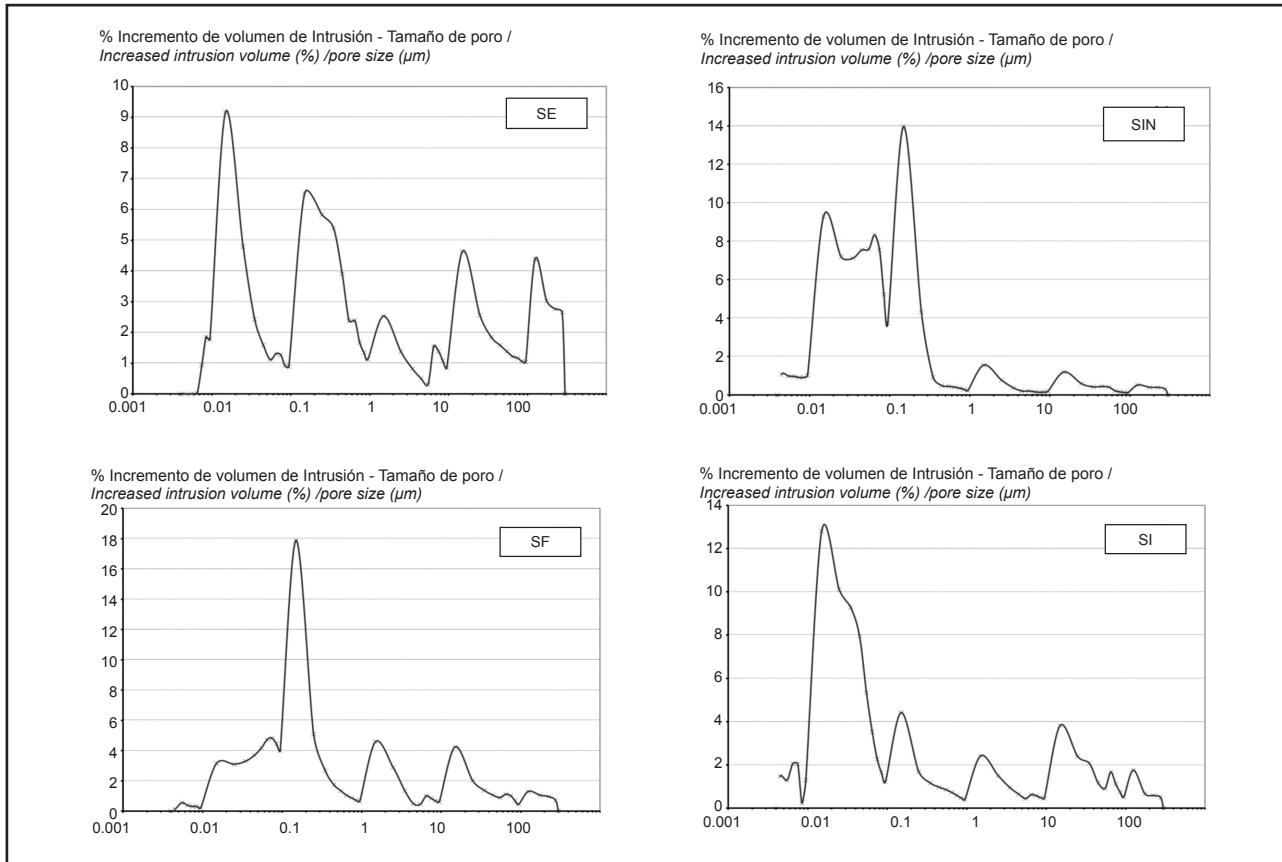
Las muestras SF y SI, presentan poros grandes y muy pequeños pero de morfología más irregular que en el caso de SE, aunque es más característico los altos niveles de permeabilidad al vapor de mercurio que tiene, lo que refleja una mayor degradación de estas muestras analizadas.

The samples SF and SI, present big and very small pores but more irregular morphology that in case of SE, although it is more characteristic, the high levels of mercury vapor permeability that has, reflecting further degradation of these analyzed samples.

macroporosidad ($>1/3$), que coincidiría con las fisuras que presenta. Por el contrario, la muestra SIN, cuenta con una microporosidad dominante con casi el 94%. Las muestras del fuste (SF) y de la imposta (SI) son muy similares, constituyendo la microporosidad casi las 4/5 partes de la porosidad total. La presencia de altos niveles de microporosidad en las tres muestras del palacio, pueden condicionar y condicionar su grado de deterioro, siendo fácilmente alterables en presencia de los agentes medioambientales más agresivos que actúan en la zona (agua de lluvia y viento).

($>1/3$), that would coincide with the fissures that it presents. On the contrary, the sample SIN has a dominant microporosity nearly 94%. The samples of shaft (SF) and impost (SI) are very similar, constituting the microporosity almost 4/5 parts of the total porosity. The presence of high levels of microporosity in three samples of the palace can determine and condition its deterioration degree, being easily alterable in presence of more aggressive environmental agents which acts in the zone (rainwater and wind).

Figura 13. Distribución porosimétrica en las principales variedades pétreas presentes en el castillo-palacio de La Calahorra.
 Figure 13. Porosimetric distribution in the main stone varieties, present in La Calahorra castle-palace.
