Muchos edificios en peligro a causa del empleo de ciertos áridos en el hormigón

ESTEBAN MACH BOSCH, Arquitecto
LUIS ROCA CUADRADA, Aparejador

A. Edificio D.O.D. para el Patronato Pro-Subnormales de Mataró y comarca

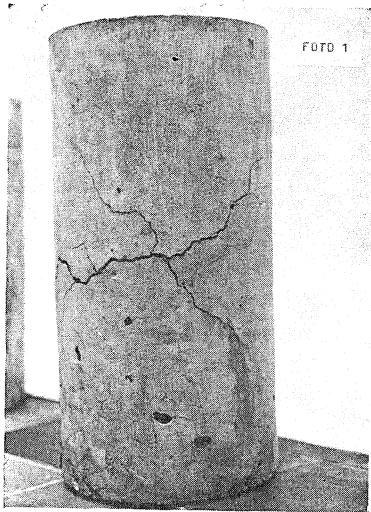
De las probetas que se enviaron al Laboratorio de la Diputación Provincial quedaron algunas en el despacho de los arquitectos directores de la obra y se observa que en una de ellas se presentan grietas causadas, al parecer, por una expansión del hormigón. Aparte de las grietas grandes se observa una microfisuración de toda la probeta. Esta probeta correspondía al hormigón utilizado en el forjado de la primera planta.

- b) “Las fisuras verticales en pilares, no pueden achacarse a efectos de sobrecargas ya que éstas no existen, sino, tal vez, a acciones internas de expansión, análogas a las sufridas por la probeta 14 (foto 1), explicándose el hecho de que dichas fisuras se localicen preferentemente en cabezas de pilares por el hecho de ser estos lugares más comúnmente afectados por pequeñas grietas o roturas de esquinas producidas al desencofrar y constituir, en consecuencia, vías de penetración para el agua, el aire y la humedad, agentes todos que, como se explica en la Parte II de este expediente, aceleran las reacciones de descomposición que suponemos tienen lugar en su masa”.

FOTO 1.—Probeta que se guardó en el despacho. Se observan, claramente, las expansiones producidas por el árido, que nos llevaron a revisar toda la estructura. La probeta fue analizada, posteriormente en el Instituto E. Torroja.

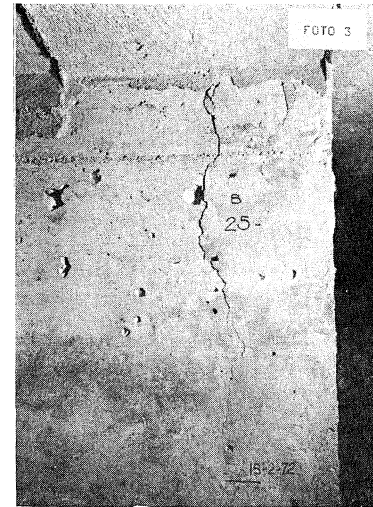
FOTO 3.—Grieta vertical y fisuras en cabeza de pilar. Las armaduras están colocadas correctamente.

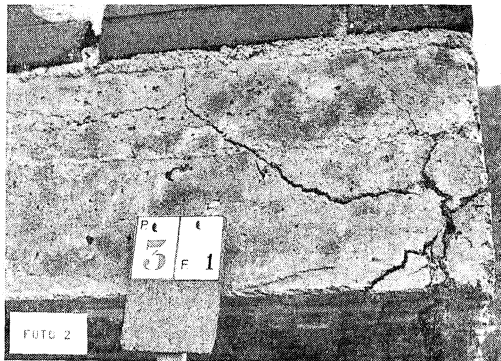
FOTO 2.—Muestras de agrietamiento por expansión en el canto de un voladizo.

Posteriormente se analizaron unos fragmentos, que dieron importante concentración de compuestos de azufre y hierro.

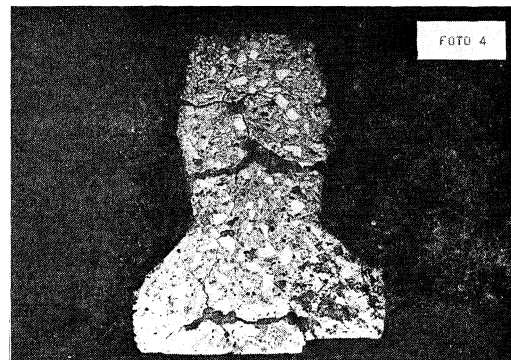
Fisuras correspondiéndose con las armaduras.

Fisuración anárquica hasta la total descomposición del elemento (con pérdida total de sus características).

FOTO 4.—Vigüeta semirresistente de hormigón pretensado, confeccionada con los áridos de referencia.

El agrietamiento se produce por expansión y total falta de adherencia a las armaduras.
