Descripción de varios casos de corrosión de armaduras de hormigón armado estudiados en Vizcaya

JOSE L. RAMIREZ, Prof. Dr. Ingeniero Industrial
JUAN A. FERNANDEZ, Lcdo. en Ciencias Químicas

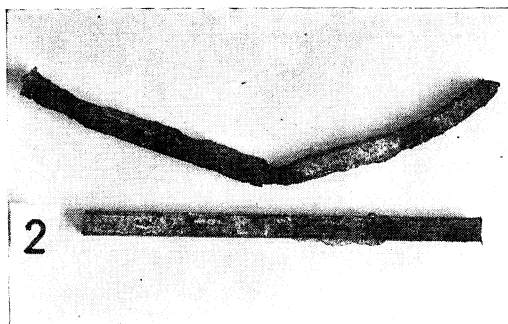
La corrosión en las armaduras es de intensidad variable, pero siempre importante, con desconchamiento, craterización y pérdida de material. Se agudiza el problema por ser las armaduras de diámetro reducido.

FOTO 1.
CASO 1.—Aspecto de algunas armaduras corroidas.

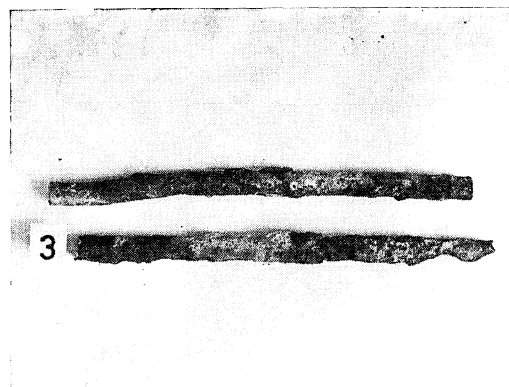
FOTO 2.
CASO 1.—Aspecto de algunas armaduras corroidas.

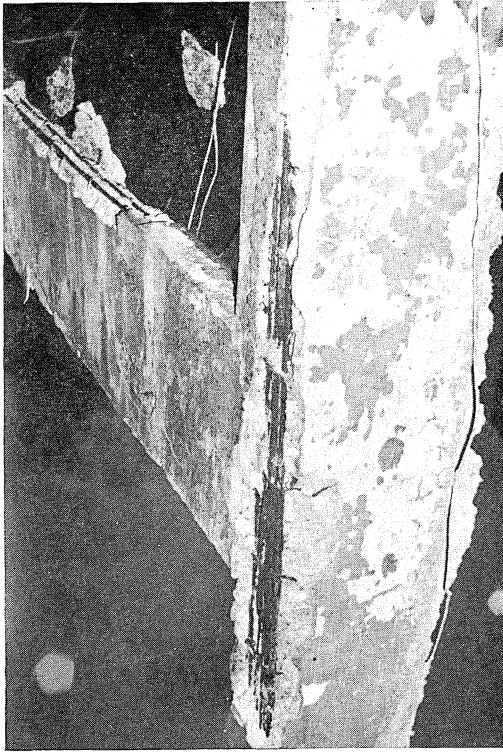
FOTO 3.
CASO 1.—Corrosión de armaduras en la estructura.

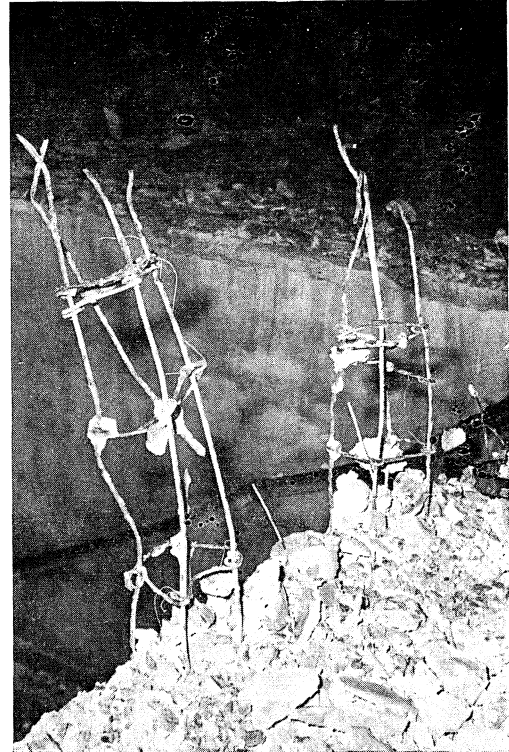
FOTO 4.
CASO 1.—Utilización de armaduras de pequeño diámetro.

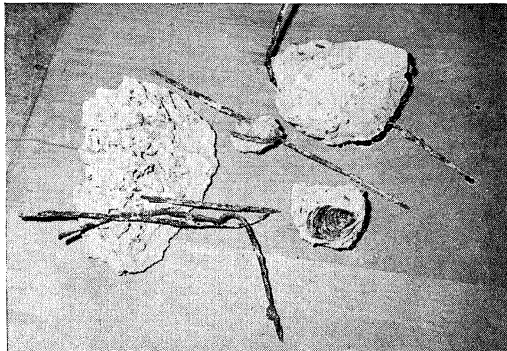
El hormigón es de muy poca calidad, con muy bajas resistencias, poca densidad y alta absorción de agua. Tiene mucha arena de playa.

FOTO 5.
CASO 1.—Utilización de pequeños diámetros y arena de playa.

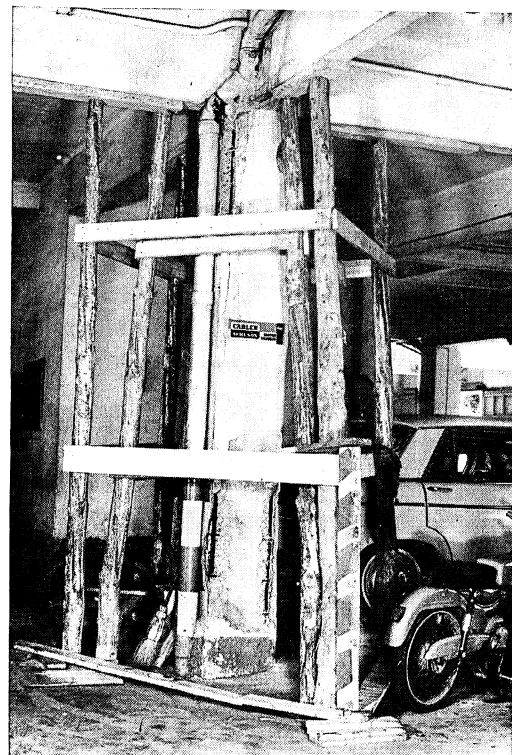
FOTO 6.

Edificio construido en el año 1952. Se trata de corrosiones en las armaduras principales de los pilares de una planta utilizada como garaje. La corrosión se centra en la zona baja de los pilares estando la parte superior en general en buen estado. La corrosión se ha puesto de manifiesto por los importantes agrietamientos en el hormigón en las esquinas de los pilares, paralelamente a las armaduras. La pérdida de diámetro de estas es variable con un máximo de 3 mm. Los recubrimientos oscilan entre 1 y 6 cm. El hormigón es de poca calidad. Los pilares afectados por oxidación de las armaduras han tenido que ser reparados.

CASO 3.—Corrosión de armaduras de zona inferior de pilares en garaje. Influencia de las bajantes en la zona superior.

Creemos pues que las causas de estas corrosiones hay que buscarlas por la unión de un hormigón de baja calidad y poroso, el agua y humedad de los diferentes puntos de lavado de los coches, y la presencia de sales del tipo de cloruros y sobre todo sulfatos en el enlucido de los pilares.

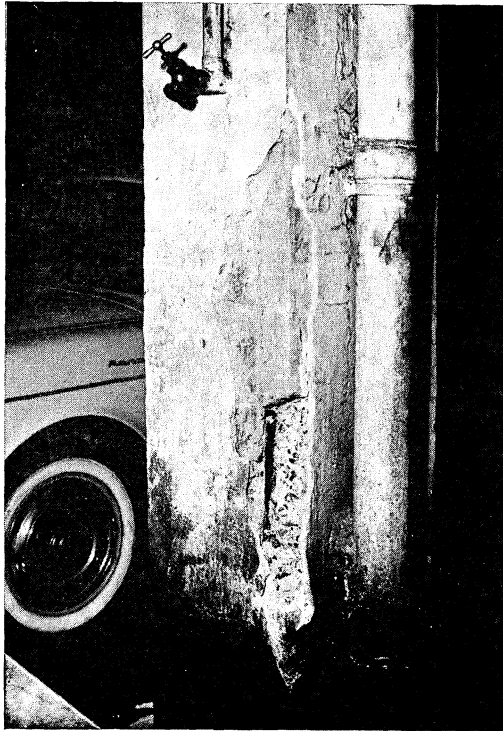
FOTO 7.

CASO 3.—Corrosión de armaduras en garaje. Zonas de lavado.

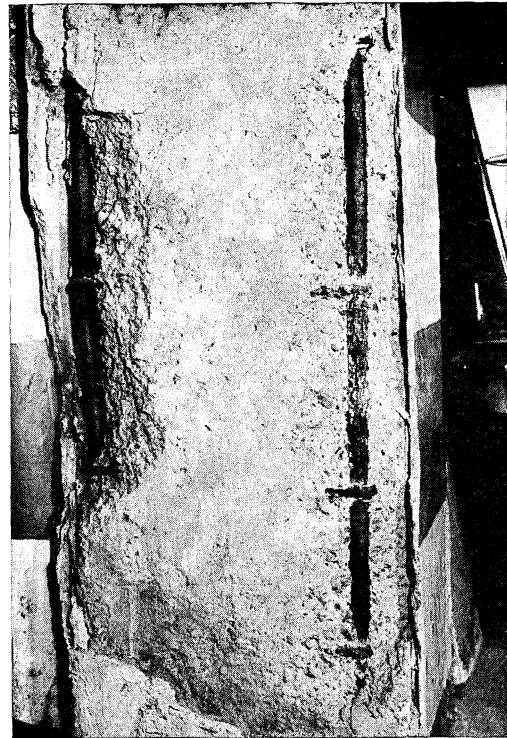
FOTO 8.

El contenido en cloruros y sulfatos es en general en el hormigón relativamente bajo. Sin embargo en el enlucido existen cifras ya importantes en cloruros y mayores aún en sulfatos. Se ha observado además que los pilares con gran corrosión en sus armaduras son los de mayor contenido en sulfatos en el enlucido, mientras los que no tienen sulfatos en dicho enlucido no aparecen corroidos a pesar de que los pilares inspeccionados eran exteriores, circunstancia que hubiera podido favorecer dicha corrosión.

CASO 3.—Corrosión de armaduras de zona inferior de pilares en garaje. Enlucido y bajante.
