Caracterización y selección de morteros en la restauración de la Portada de los Reyes (Benavente, Zamora)

Characterization and selection of mortars in the restoration of the Kings Portal (Benavente, Zamora)

M^a P. de LUXÁN, F. DORREGO
Instituto de Ciencias de la Construcción Eduardo Torroja (CSIC)

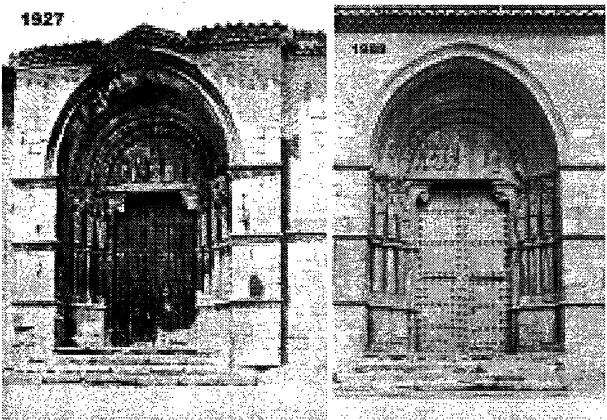
roof and a rising of the face in the upper part of the pointed arch. This is seen when comparing the graphic documentation edited in 1927 (1) with later photographs collected in 1988 (2) (Figure 1). This repair avoids possible filtrations of rainwater from the roof.

Figura 1.- Portada de los Reyes en 1927 (1) y 1988 (2).

Figure 1.- Kings Portal in 1927 (1) and 1988 (2).

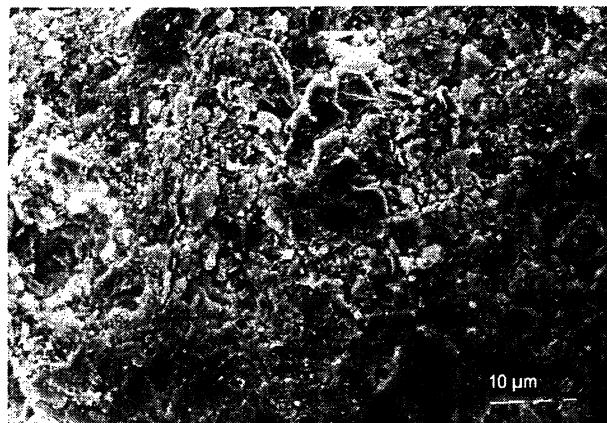
Figura 2.- Depósitos y sales en la superficie de la Portada de los Reyes (Microscopía electrónica de barrido).

Figure 2.- Depots and salts on the surface of the Kings Portal (Scanning electron microscopy).

rotura de la piedra por laminación, con acumulación de depósitos blancos en su interior y en el exterior (Figura 2), que se han identificado mediante espectroscopía de absorción infrarroja como yeso (compuesto mayoritario), y la arenización superficial (4) produciendo restos pulverulentos que se encuentran también en las superficies de los morteros de junta. La propia naturaleza sedimentaria de los bloques de piedra empleados, con planos de sedimentación y estructura anisótropa, junto con la cristalización de sales contribuyen en el complejo proceso de degradación (5).

seen from the breakage of the stone by layering, with accumulation of white deposits in its interior and exterior (Figure 2), which were identified by infrared spectroscopic absorption as gypsum (main compound), and superficial sanding (4) producing powdery remains which were also found on the surfaces of the joint mortars. The sedimentary nature of the blocks of stone used, with sedimentation surfaces and anisotropic structure, together with the crystallisation of salts, contribute to the complex process of degradation (5).

los antiguos morteros existentes. Se ha constatado que en las reparaciones se ha empleado yeso puntualmente. Dados los problemas de cristalizaciones internas de sales en los bloques de piedra, en los que la identificación de los depósitos salinos ha indicado una composición mayoritaria de yeso, se desestima el empleo de morteros a partir de yeso. No obstante, las antiguas reparaciones en las que se emplearon morteros de yeso (3), por ejemplo en zonas del tímpano en la Portada de los Reyes o bien en el interior de la iglesia, no presentan degradación en el mortero. Por el contrario, los morteros de reparación elaborados con cemento se encuentran desprendidos y han sido un foco de sales solubles, por lo que no se considera su utilización en la reparación, sino la eliminación de este tipo de morteros si los hubiere en las zonas de intervención. En consecuencia la cal se ha elegido como base de los morteros de reparación.

ancient mortars. It was found that in the repairs gypsum was occasionally used. In view of the problems of internal crystallisation of salts in the stone blocks, in which the identification of the saline deposits has indicated the majority of the composition is gypsum, the use of mortars based on gypsum was rejected. However, the ancient repairs in which gypsum mortars were used (3), for example in the areas of the tympanum of the Kings Portal or in the interior of the church, do not show degradation of the mortar. On the contrary, the repair mortars made with cement have fallen and have been a focal point for soluble salts and therefore their use was not considered for the repairs, but rather the elimination of this type of mortar if any were found in the work areas. Consequently lime was chosen as the base for the repair mortars.

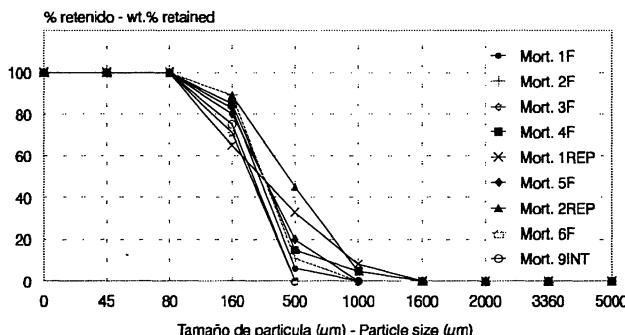
Los resultados de la distribución granulométrica de los áridos se recogen en la Figura 3, en la que están representadas las curvas de distribución de los tamaños de partícula de los áridos de los morteros de junta exterior (muestras: Mort. 1F, 2F, 3F, 4F, 5F y 6F) de la Portada de los Reyes, del mortero del interior en el mismo muro de la Portada (muestra: Mort 9 INT) y de los morteros de antiguas reparaciones (muestras: 1REP y 2REP). Destacan las diferencias de los valores granulométricos de los morteros de reparación respecto a los antiguos morteros de junta, especialmente por su mayor contenido en tamaños gruesos entre 0,5 y 1,0 mm.

The results of the granulometric distribution of the aggregates is shown in Figure 3, which gives the distribution curves for the sizes of particles of the aggregates for the external joint mortars (samples: Mort. 1F, 2F, 3F, 4F, 5F and 6F) of the Kings Portal, of the interior mortar in the same wall of the Portal (sample: Mort 9 INT) and of the ancient mortars mortars (samples: 1REP and 2REP). There is a noticeable difference in the granulometric values for the repair mortars in relation to the ancient mortars of the joint, especially in their greater content of large sizes between 0.5 and 1.0 mm.

Figura 3.- Granulometría de los áridos (morteros de junta) de la Portada de los Reyes.

Figure 3.- Granulometry of aggregates (joint mortars) from Kings Portal.

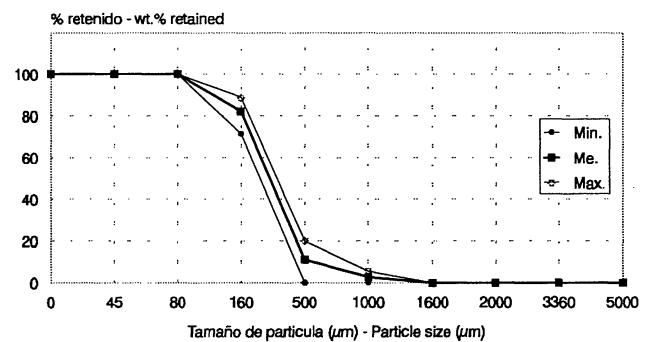
Figura 4.- Intervalo granulométrico de los áridos (morteros de junta) de la Portada de los Reyes.

Figure 4.- Granulometric range of aggregates (joint mortars) from Kings Portal.

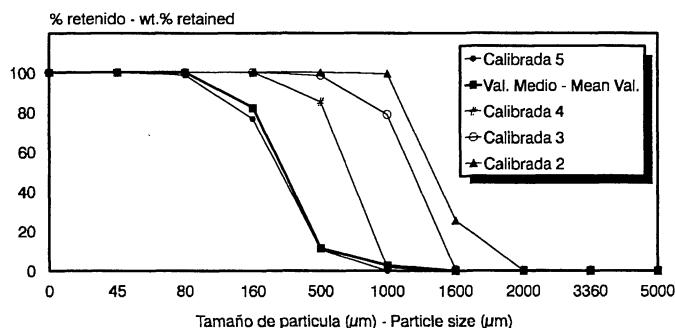
Figura 5.- Valor medio de la granulometría de los áridos (morteros de junta) procedentes de la Portada de los Reyes y arenas de referencia.

Figure 5.- Mean value of the granulometry of the aggregates (joint mortars) from Kings Portal and reference sands.

En esta Figura 5 también se ha incluido la curva de distribución granulométrica de los áridos (valor medio) de los morteros de la Portada de los Reyes de la Iglesia de San Juan del Mercado. Se puede observar que su granulometría es muy similar a la que corresponde a la arena silícea preparada en el IET denominada “calibrada 5”, cuya curva de distribución se encuentra en el huso marcado por los valores máximo y mínimo de los áridos de los morteros antiguos de la Portada (Figura 4).

The figure 5 shows the granulometric distribution curve for the aggregates (mean value) for the Kings Portal mortars of the church of San Juan del Mercado. It can be seen that the granulometry is very similar to that which corresponds to the silica sand prepared in the IET called “calibrated 5”, whose distribution curve is found in the spread marked by the maximum and minimum values of the aggregates of the ancient mortars of the Portal (Figure 4).

En conclusión, para la reposición de los morteros de junta en la zona exterior del edificio (Portada) es posible utilizar la arena silícea «calibrada 5», exenta de sales, o bien una arena garantizada, sin sales solubles y con una granulometría similar a la curva representada como valor medio en la Figura 5. El tamaño máximo quedará condicionado por la dimensión de la junta.

To conclude, to replace the joint mortars in the exterior zone of the building (Portal) it is possible to use siliceous sand, “calibrada 5”, without salts, or a guaranteed sand without soluble salts and with a granulometry similar to the curve represented as the mean value in Figure 5. The maximum size will be conditioned by the width of the joint.

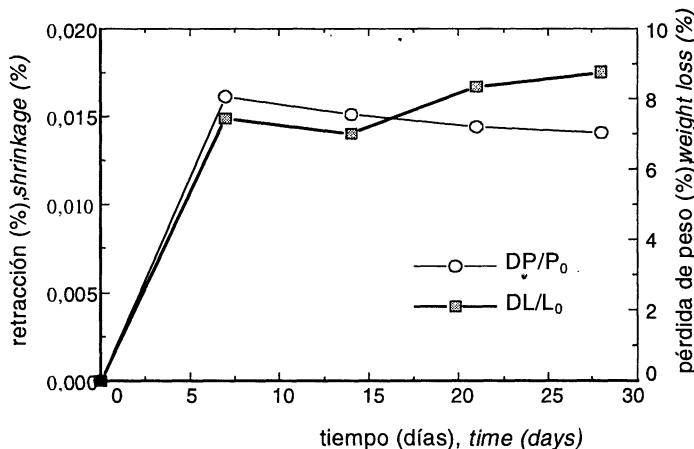
Figura 6.- Evolución de la retracción del mortero de reparación hasta 28 días.

Figure 6.- Shrinkage evolution of the repair mortar up to 28 days.
