618-37 CONSTRUCCION Y REPARACION DE HORNOS ROTATORIOS (Conclusión)

(Fragen der Konstruktion und Reparatur von Drehöfen)

W. Bohman

De: "ZEMENT-KALK-GIPS", vol. 7, nº 11, noviembre 1954, pág. 419

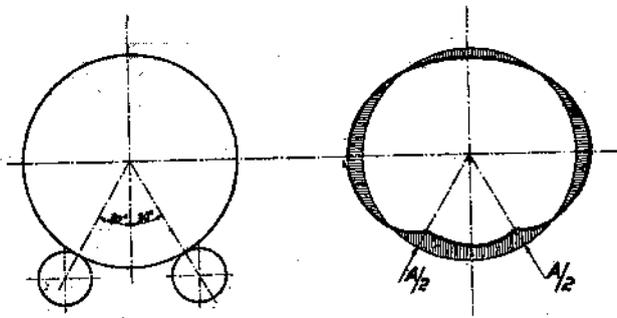
Fig. 3.

La fig. 3 nos muestra la deformación de la sección circular del tubo, a causa del esfuerzo cortante. El tubo del horno adquiere

re la forma de una elipse, con su eje mayor horizontal, con depresiones en los puntos, correspondiente a los rodillos de rodamiento. El aparato "Shell-test" permite medir estas deformaciones con el horno en movimiento.

Fig. 3.—Deformación de la sección circular del horno rotatorio.

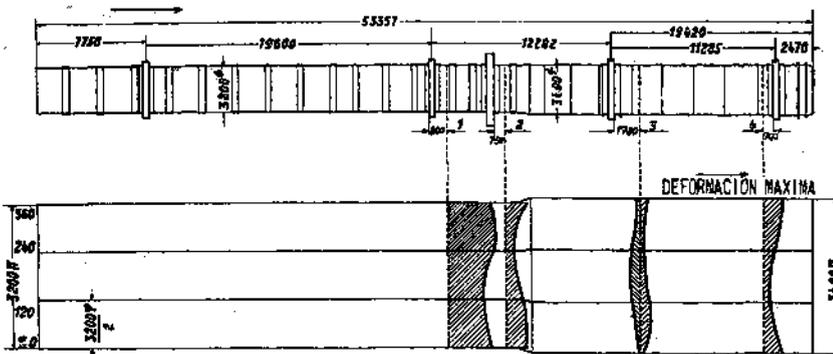
Fig. 4.

En la fig. 4 están representados los resultados de las medidas realizadas en un horno I, sin apoyos correctos y doblado. Los resultados se han reunido en la tabla I; en una fila se indican los valores de la deformación para distintos puntos, y en otra, la ovalidad, calculada a partir de la deformación correspondiente. También se ha representado, gráficamente, la magnitud de la deformación, de forma que de una ojeada se pueda apreciar el estado del horno.

Fig. 4.—Deformaciones en un horno I.

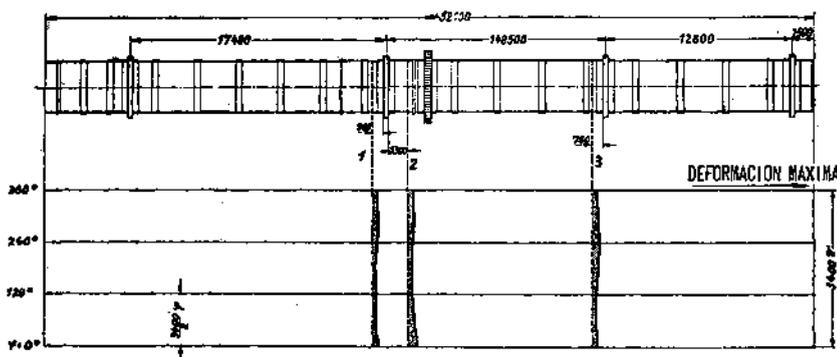
Fig. 5.

La fig. 5 nos presenta las medidas realizadas en un horno II, con buena disposición. Los valores obtenidos se han resumido en la tabla II. Las deformaciones y, por consiguiente, la ovalidad, son pequeñas en todos los puntos, de modo que no existe motivo para realizar correcciones.

Fig. 5.—Deformaciones en un horno II.

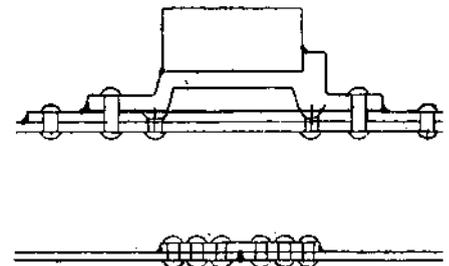
Fig. 7.

Como ya se sabe, las viejas uniones roblonadas presentan numerosas roturas. En la fig. 7 se ve como se pueden reparar uniones defectuosas. Las dos chapas de la camisa se sueldan entre sí y con la pieza de unión. Aunque este procedimiento no es una solución óptima, sin embargo, en muchos casos, se ha acreditado extraordinariamente.

Fig. 7.—Uniones soldadas en los hornos rotatorios.

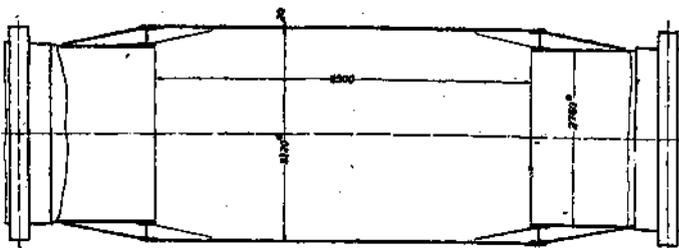
Fig. 8.

También, de forma sencilla, se puede sustituir una zona de sinterización defectuosa, logrando, simultáneamente, una zona de sinterización ampliada.

Fig. 8.—Ampliación de la zona de sintirización de un horno rotatorio.

Como se indica en la fig. 8, se colocaron, alrededor del tubo del horno, en los dos extremos de la zona de sinterización, los anillos de refuerzo en I. Sobre éstos se colocaron, externamente, dos chapas nuevas. El conjunto se unió mediante soldadura, y, finalmente, se eliminó, con el soplete cortador, la vieja zona de sinterización defectuosa. Hay que tener en cuenta que esta forma de reparación de una zona de sinterización economiza tiempo y dinero, y, además, determina un mayor espacio de combustión.

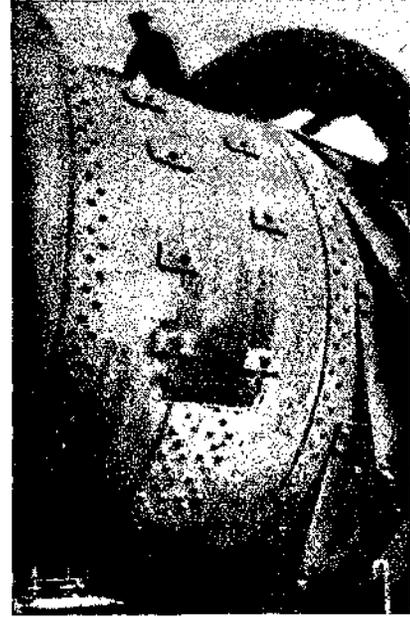
Fig. 10.

En la fig. 10 podemos ver una reparación corriente en un horno de 3,4 m. En este caso, a causa de un extraordinario desgaste de los rodillos de rodamiento, apareció una sobrecarga en la pieza de unión existente entre la corona de dientes y el anillo de apoyo; esta sobrecarga determinó que se saltaran los remaches. Como la pro ducción debía continuar, se prosiguió el trabajo en este estado la- mentable; y, como consecuencia de esto, se produjeron varios deterio ros de revestimiento, destrucción de la chapa y ensanchamiento de los agujeros de los remaches. Finalmente, se realizó la reparación mediante el empleo de soldadura.

Fig. 10.—Colocación de una pieza, antes de la soldadura.
