# Efectos de la meteorización sobre los materiales de las vidrieras históricas

## *Weathering effects on materials from historical stained glass windows*

M. GARCÍA-HERAS\*, C. GIL\*\*, N. CARMONA\*\*, M. A. VILLEGRAS\*

\*Centro Nacional de Investigaciones Metalúrgicas (CENIM), CSIC

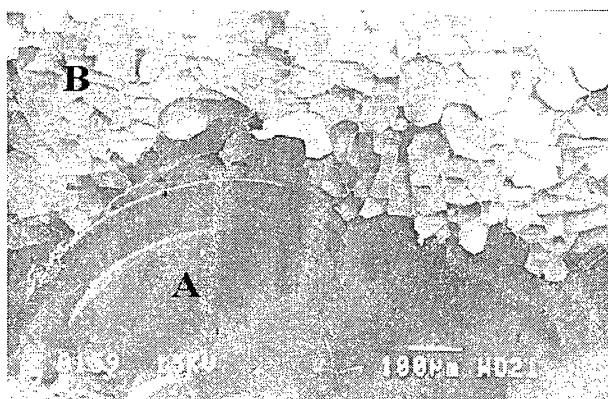
Figura 1.- Imagen de MEB de la superficie de un vidrio de procedencia arqueológica.

*Figure 1.- SEM image of the surface of an archaeological glass.*

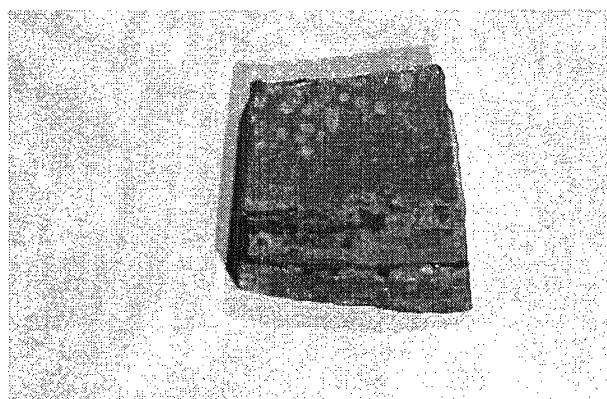
Figura 2.- Fotografía de la superficie de un vidrio procedente de una vidriera medieval (s. XIII).

*Figure 2.- Photograph of a glass surface from a medieval stained glass window (13<sup>th</sup> century).*

*Two factors can be considered as the most important in determining the intensity of the chemical attack submitted by the stained window glasses as a result of weathering. They are the glass chemical composition and the environmental aggressiveness (relative humidity and gaseous pollutants). Thus, the glasses containing more than 60 wt. % of SiO<sub>2</sub>, the main glass network forming, are stable against weathering (9). In their surface one can find dirty, dust and soot that can be carefully removed preserving the protective silica gel layer without additional problems. In these glasses, there are not corrosion crusts, pits or craters. Stained glasses from 12<sup>th</sup> century, from Renaissance and modern stained glass windows, can be included in that type of glasses (Figures 5 and 6). However, the 13<sup>th</sup> and 14<sup>th</sup> centuries glasses had a content in glass network forming oxides (SiO<sub>2</sub>, Al<sub>2</sub>O<sub>3</sub>) lower than 60 wt. %, which determined a strong deterioration and the formation of thick crusts formed by insoluble products from the chemical corrosion (Figure 2).*

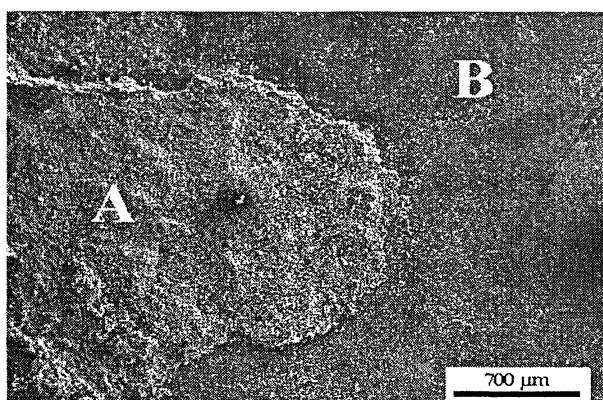
*Figure 3 shows a SEM image of a glass piece from a stained glass window of 19<sup>th</sup> century. As EDX microanalysis on zone A indicates, some dealkalination degree can not be discarded (see the low alkaline oxides content), in spite that its composition is of a soda lime silicate glass, stabler than those of medieval potassium-lime silicate glasses. In addition, the high percentage of calcium oxide and the presence of  $\text{SO}_2$  could be due to the crust formed by  $\text{CaSO}_4$  or by deposits from residual mortar. In zone B of Figure 3, EDX microanalyses (Table II) show a high amount of  $\text{CaO}$ , the presence of sulphur, and higher percentages of  $\text{SiO}_2$ . Such results could be addressed in a similar way as in zone A, even though a minor advance in the chemical degradation process is observed.*

Figura 3.- Imagen de MEB de la superficie de un vidrio procedente de una vidriera del s. XIX.

*Figure 3.- SEM image of a glass surface from a 19<sup>th</sup> century stained glass window.*

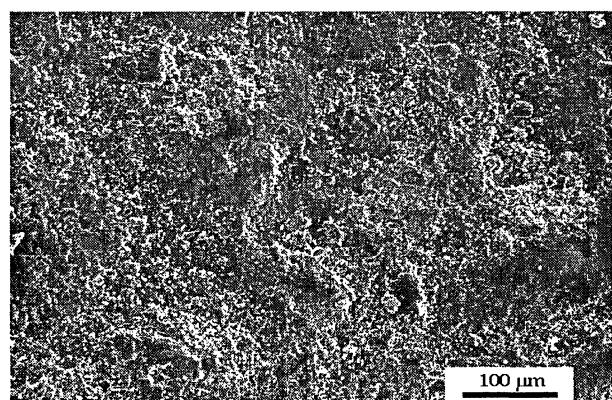
Figura 4.- Imagen de MEB de la grisalla (gris oscuro) de un vidrio procedente de una vidriera del s. XIX.

*Figure 4.- SEM image of the grisaille (dark grey) of a glass from a 19<sup>th</sup> century stained glass window.*

minerales en un vehículo orgánico como aceite de linaza. La descomposición térmica de los componentes orgánicos y su volatilización dan lugar a la microestructura porosa que se observa en la Figura 4. Es posible que las grisallas, en especial las del período medieval, igual que los vidrios coloreados experimenten un proceso de deterioro químico, como la extracción de algunos de sus elementos alcalinos o alcalinotérreos que podrían formar depósitos insolubles (CaCO<sub>3</sub>, CaSO<sub>4</sub>). Otras veces es frecuente que las grisallas se desprendan del vidrio como consecuencia de la penetración y avance de la corrosión en la intercara vidrio-grisalla. Asimismo, es posible encontrar grisallas de más de siete u ocho siglos de antigüedad que se han conservado mucho mejor que los correspondientes vidrios sobre los que se encuentran aplicadas. Este hecho se puede explicar por la mayor estabilidad química respecto a la de los vidrios base que, en general, son vidrios medievales potásico-cálcicos y, por lo tanto, poco resistentes a la meteorización (8).

*an organic solvent as linseed oil. Thermal decomposition of organic components and further volatilisation yield the porous microstructure observed in Figure 4. It is possible that grisailles, especially those from medieval times, submit to a chemical deterioration process similar to that of coloured glasses: for instance, the leaching of some of their alkaline or earth-alkaline elements, which could form insoluble deposits (CaCO<sub>3</sub>, CaSO<sub>4</sub>). It is also frequent that grisailles were fallen off from the glass piece, due to the penetration and progress of the corrosion at the interface glass-grisaille. Likewise, one can find grisailles from seven or eight centuries ago with better conservation state than that of the glasses in which they were deposited. This fact can be explained by their higher chemical stability compared with those of the base glasses (medieval potassium-lime silicate glasses very sensitive against weathering) (8).*

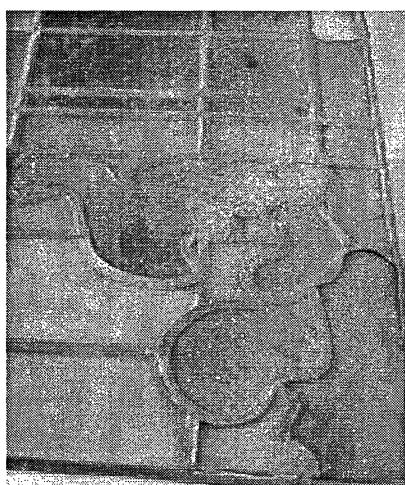
Figura 5.- Fotografía de un fragmento de vidriera del s. XIX cuyos vidrios coloreados aparecen cubiertos con una gruesa capa de suciedad.

*Figure 5.- Photograph of a piece of stained glass window (19<sup>th</sup> century) whose coloured glasses appear coated by a thick dirty layer.*

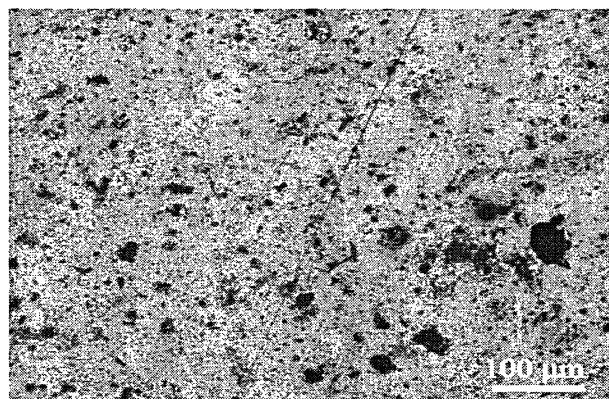
Figura 6.- Imagen de MO de la superficie de un vidrio procedente de una vidriera del s. XIX que presenta partículas adheridas de hollín.

*Figure 6.- OM image of a glass surface from a 19<sup>th</sup> century stained glass window, showing soot particles adhered.*

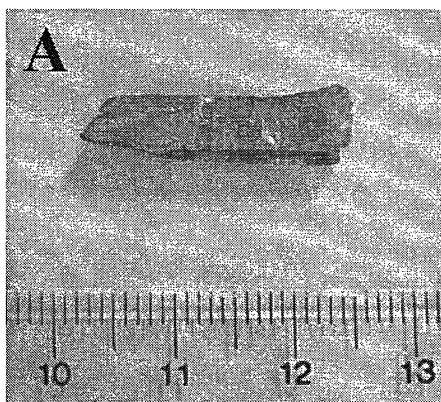
Figura 7.- A) Fotografía de un fragmento de emplomado procedente de una vidriera medieval. B) Imagen de MO del mismo fragmento de emplomado.

*Figure 7.- A) Photograph of a lead came piece from a medieval stained glass window. B) OM image of the same lead came piece.*

En la Figura 7A se muestra una fotografía de un fragmento de emplomado procedente de una vidriera medieval (s. XIV) donde puede apreciarse un grado de alteración superficial considerable y la formación de una costra. En la Figura 7B la imagen de MO de dicho fragmento presenta algunos detalles de la textura superficial que, además de los evidentes depósitos y

*In Figure 7A, a photograph of a lead came piece from a medieval stained glass window (14<sup>th</sup> century) is shown. A great alteration degree and corrosion crust can be observed at the surface. In Figure 7B, an OM*

capa de oxidación generalizada, pone de manifiesto la existencia de microgrietas interconectadas. El origen de dichas grietas puede ser el choque térmico al que están sometidas las vidrieras en los sucesivos ciclos día-noche y verano-invierno, que induce dilataciones y contracciones de la red de emplomado. Las grietas son el resultado de las tensiones mecánicas producidas por dichos ciclos, ya que los coeficientes de dilatación del plomo y de los vidrios son distintos. A su vez la existencia de grietas favorece un posterior ataque químico por la humedad y los agentes contaminantes del ambiente.

image depicts some superficial texture details: apart from deposits and general oxidation layer, interconnected microcracks can be observed. Their origin could be related to the thermal shock produced by successive day-night and summer-winter cycles, which induce dilatation and shrinkage in the lead came. Cracks result as a consequence of the mechanical stresses by such cycles, since linear expansion coefficients of lead and glasses are different. In turns, the presence of cracks favours further chemical attack performed by humidity and environmental pollutants.

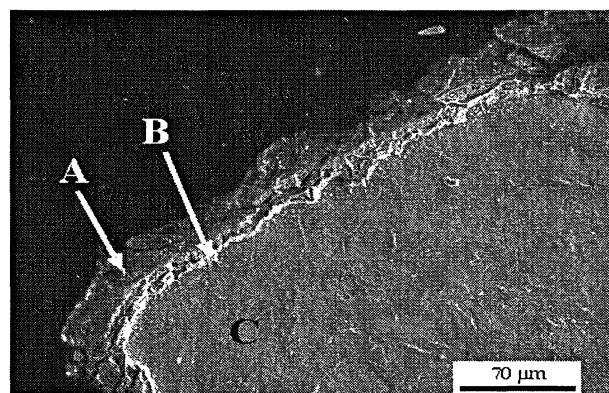
Furthermore, SEM observations carried out on a section of the same lead piece (Figure 8), demonstrate that the layer near the inner zone of the came (zone B, at about 10 µm thickness) has a sponge-like microstructure when compared with the inner zone C (mainly formed by PbO, as the EDX microanalysis showed, Table II). Upon the outer zone A (at about 30 µm thickness), a dark and compact layer can be observed. Its EDX microanalysis showed the presence of several elements that relatively diminish the lead percentage. In regarding the crystalline phases of the crust (zone A), anglesite ( $PbSO_4$ ) and low content of lead oxide litharge ( $PbO$ ), lanarkite ( $Pb_2OSO_4$ ) and metallic lead (Pb) (probably pulled out during the scraping of the crust) were detected by XRD. All the crystalline phases detected showed a low crystallinity degree, as is usual in such a type of polycrystalline deposits formed by spontaneous weathering. The relatively high contents of calcium and silicon detected by EDX in zone A (Table II) could be due to residual putty or mortar. On the contrary, the iron presence could be explained by their dragging from supporting elements.

Figura 8.- Imagen de MEB de una sección transversal del fragmento de empleando de la Figura 7.

*Figure 8.- SEM image of a transversal section of the lead came piece of Figure 7.*

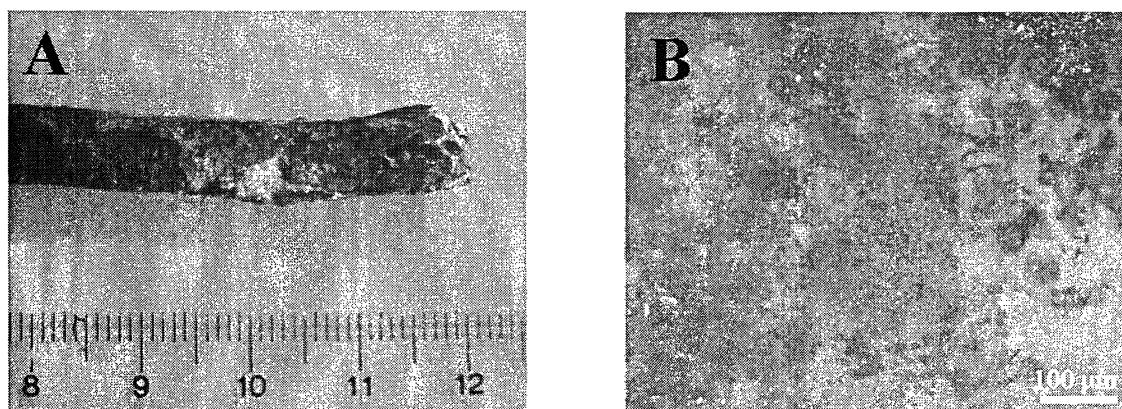
En la Figura 9A se muestra el aspecto de un fragmento de barra de sujeción de hierro procedente de una vidriera prerrenacentista (segunda mitad del s. XV). Se puede observar la existencia de una capa de corrosión extendida por toda la superficie con depósitos abundantes y aspecto muy heterogéneo. Las observaciones de MO de un fragmento de trabilla de sujeción (Figura 9B) demuestran efectivamente la presencia de diferentes texturas y grados de porosidad, lo que indica la concurrencia de varios compuestos

*In Figure 9A, the appearance of a supporting iron bar piece from a pre-Renaissance stained glass window (15<sup>th</sup> century) is shown. The presence of a corrosion layer extended by the entire surface with many deposits of heterogeneous aspect can be observed. The OM observations of a supporting hook piece (Figure 9B) demonstrate as well the presence of different textural areas with a different porosity degree. This indicates the formation of several compounds, as a result of*

Figura 9.- A) Fotografía de un fragmento de barra de sujeción procedente de una vidriera prerrenacentista (segunda mitad del s. XV). B) Imagen de MO de un fragmento de trabilla de sujeción procedente de una vidriera prerrenacentista (segunda mitad del s. XV).

*Figure 9.- A) Photograph of a supporting bar piece from a pre-Renaissance (15<sup>th</sup> century) stained glass window. B) OM image of a supporting hook piece from a pre-Renaissance (15<sup>th</sup> century) stained glass window.*

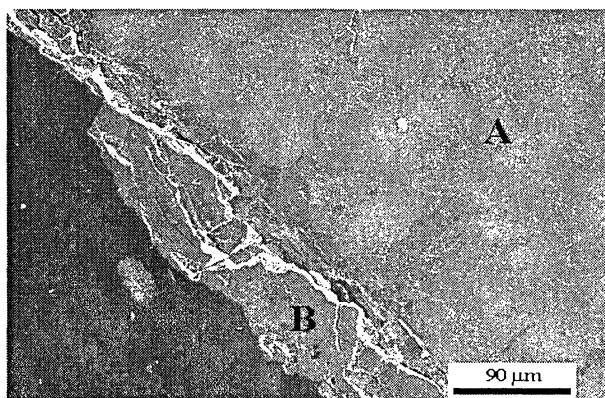
formados como consecuencia de una intensa meteorización. La Figura 10 presenta las diferentes zonas de la barra de sujeción de la Figura 9A en una sección transversal: la zona interior (zona A) corresponde al hierro sin atacar y la más externa (zona B) a la capa de corrosión en la que se detectó un contenido alto de oxígeno y una disminución relativa del porcentaje de hierro, como se pudo comprobar mediante el correspondiente microanálisis EDX (Tabla II). En la Figura 11 se observa el aspecto poroso, heterogéneo y estratificado de la costra de corrosión. En dicha costra se detectó por DRX la presencia de las siguientes fases cristalinas: akaganeita ( $\text{FeO(OH)}$ ) y en menor proporción calcita ( $\text{CaCO}_3$ ) y yeso ( $\text{CaSO}_4 \cdot 2\text{H}_2\text{O}$ ). Al igual que en las costras de los emplomados, el grado de cristalinidad de las fases cristalinas detectadas es muy bajo, debido a las mismas razones expuestas anteriormente. El hecho de que aparezcan sales de calcio, se puede explicar por el arrastre de dicho elemento desde la masilla (habitualmente se preparaban con calcita) y su posterior depósito en la barra metálica, donde en combinación con el  $\text{SO}_2$  ambiental podría dar lugar al yeso.

strong weathering. Figure 10 shows different areas from the supporting bar of Figure 9A in a transversal section: the inner zone (zone A) corresponds to the iron without any attack signs and the outer zone (zone B) the corrosion layer in which a high oxygen content and a relatively diminishing of the iron percentage was detected by EDX microanalysis (Table II). In Figure 11 the porous, heterogeneous and layered corrosion crust can be observed. In that crust, several crystalline phases were detected by XRD: akaganeite ( $\text{FeO(OH)}$ ) and low content of calcite ( $\text{CaCO}_3$ ) and gypsum ( $\text{CaSO}_4 \cdot 2\text{H}_2\text{O}$ ). Similarly to the lead came crusts, the crystallinity degree of the crystalline phases is low, due to the same reasons already explained. The presence of calcium salts can be explained by the dragging of that compound from the putty (calcite was the current raw material) and their further deposition on the metallic bar where, once combined with the environmental  $\text{SO}_2$ , would form gypsum.

Figura 10.- Imagen de MEB de una sección transversal del fragmento de barra de sujeción de la Figura 9 A.

Figure 10.- SEM image of a transversal section of the supporting bar piece of Figure 9A.

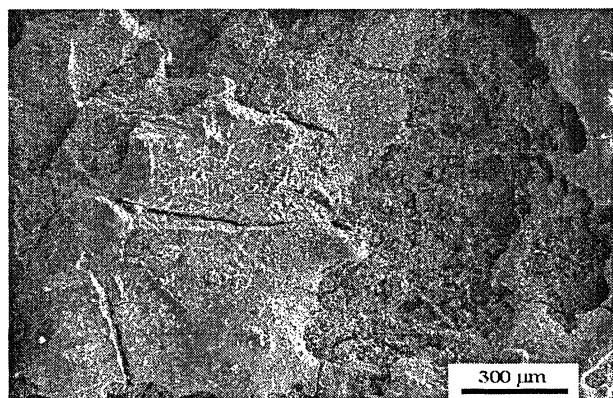
Figura 11.- Imagen de MEB de la costra de corrosión de la trabilla de sujeción de la Figura 9 B.

Figure 11.- SEM image of the corrosion crust of the supporting hook of figure 9B.

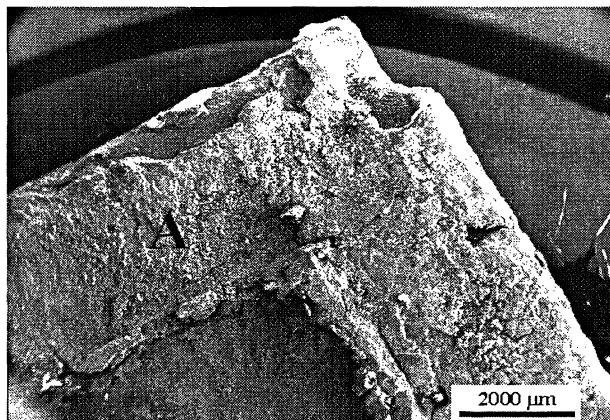
En la Figura 12 se muestra la textura de un fragmento de masilla procedente de una vidriera del s. XIX. A pesar de la relativa actualidad de dicha muestra, se detecta una superficie porosa e inhomogénea donde se han desprendido pequeños trozos. El análisis por DRX demostró que la única fase cristalina presente era la calcita ( $\text{CaCO}_3$ ) de una pureza muy considerable. Como es sabido, la masilla se prepara habitualmente a partir de ese mineral y una fase orgánica como el aceite de linaza o la grasa de pescado.

Figura 12.- Imagen de MEB de un fragmento de masilla procedente de una vidriera del s. XIX.

Figure 12.- SEM image of a putty piece from a 19<sup>th</sup> century stained glass window.

*In Figure 12, the texture of a putty piece from a stained glass window of the 19<sup>th</sup> century is shown. Despite the relative youth of the sample, a porous and inhomogeneous surface is detected, together with small separated grains. DRX analysis demonstrated that the only crystalline phase present is high purity calcite ( $\text{CaCO}_3$ ). As is known, the putty is currently prepared from this mineral and an organic phase such as linseed oil or fish fat.*
