# Teatro Nacional, monumento histórico de Brasilia. Estudio del caso

## National Theatre, historical monument of Brasilia. Case study

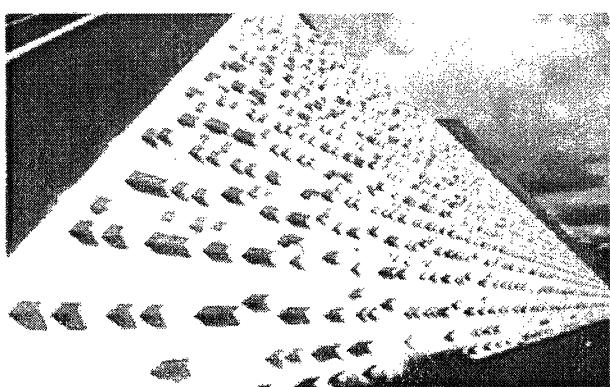
Figure 4.- Fachada Norte. Panel del artista plástico Athos Bulcão.

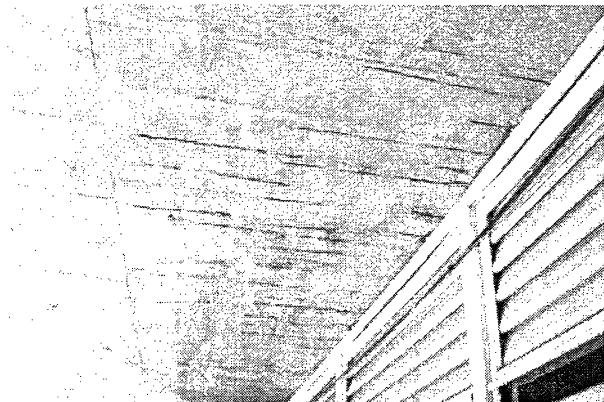
Figura 5.- Oxidación y exposición acentuada de la armadura inferior de la losa de hormigón debido a la ausencia de recubrimiento.

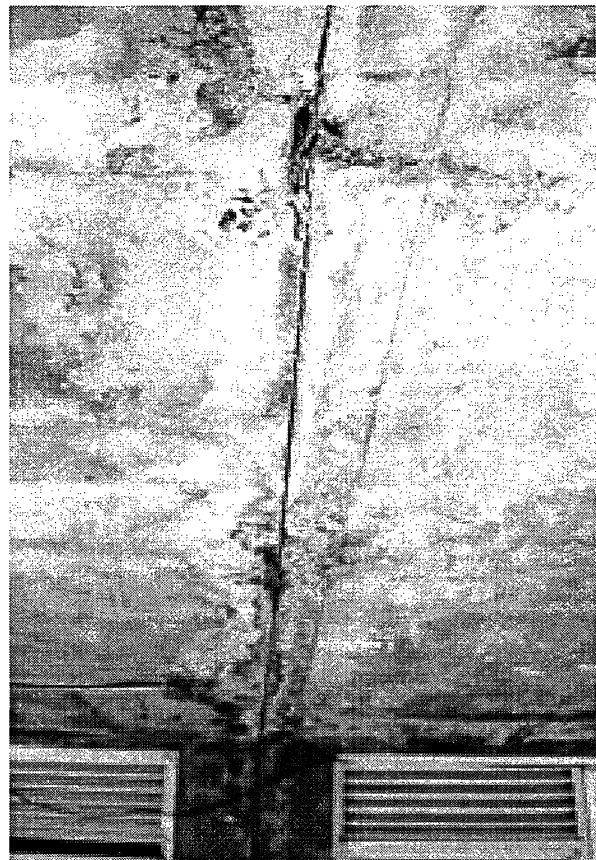
Figura 7.- Manchas blanquecinas (eflorescencia) y manchas oscuras (por oxidación de la armadura).

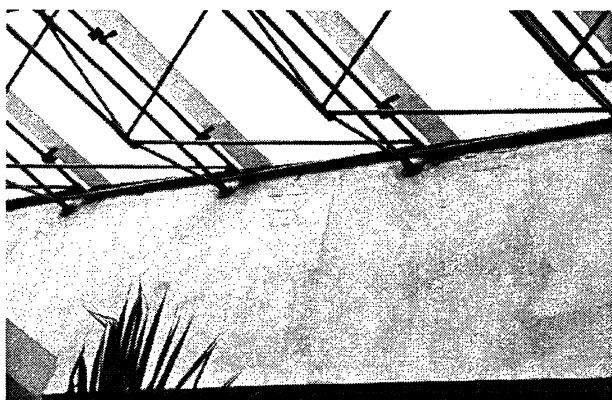
Figura 8.- Grietos en la argamasa de regularización, armadura expuesta y desplazamiento del hormigón.

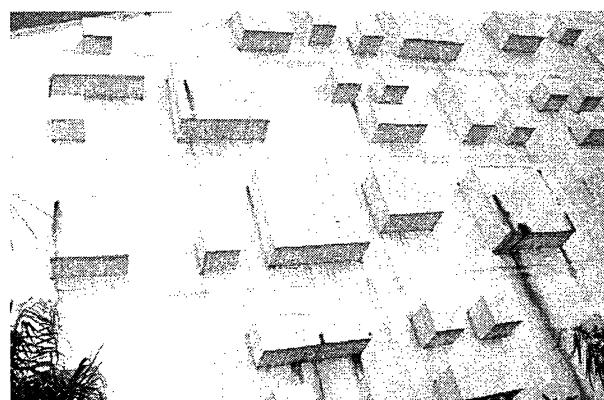
Figura 9.- Oxidación de la armadura de los cubos del panel de las fachadas Norte y Sur.
