Los Palacios Civiles de la calle Gravina de Alicante: las piedras utilizadas en su construcción y su alteración por sales

The Civil Palaces in Gravina street, Alicante: building stones and salt weathering

M. LOUIS^(*); M. A. GARCÍA del CURA^(**); Y. SPAIRANI^(***); D. de BLAS^(***)

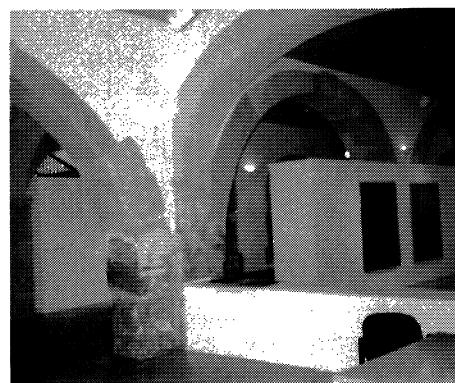
Los arcos del zaguán tienen una base de sillar y el resto está revestido, aunque es muy posible que, al menos el perfil del arco, sea de sillería, la cual, posteriormente, fue ocultada (Figura 4). Aparecen chapados de ladrillo macizo usados como refuerzo y de ladrillo hueco más recientes, posiblemente para tapar los daños causados por la humedad.

The arches in the hallway have a stone block base, and the rest is covered, though it is possible that at least the arch profile was made with stone blocks and later covered (Figure 4). Solid brick coverings are used as reinforcement and also more recent hollow brick coverings, which were possibly installed to hide damage caused by damp.

Figura 4.- Eflorescencias de halita en los arcos del zaguán del Palacio de Gravina nº 13.

Figure 4.- Halite efflorescences on arches in the hallway stones of Gravina Palace nº 13.

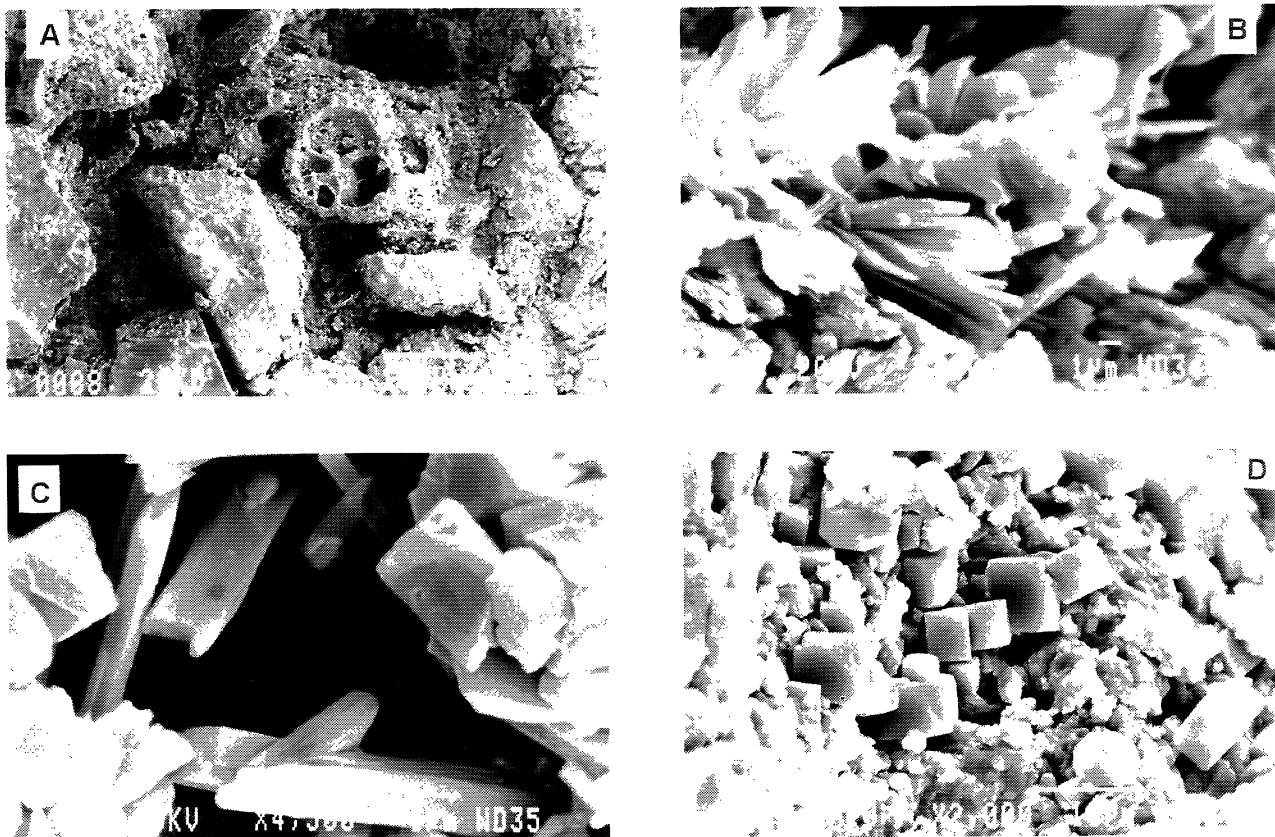
Outdoor weathering is especially intense on the low part as in previous restoration processes the most damaged stone blocks were covered with Bateig Stone. The older claddings are detached (Figure 5) and on the inner face, gypsum, halite and ettringite have been identified by X-ray diffraction and scanning electronic microscopy (Figure 7B).

Figura 7.- Microfotografías con el MEB-ES de alteraciones: A) Disgregación granular de piedras del aplacado, B) Ettringita y yeso en la cara interna del aplacado exterior, C) Eflorescencias de yeso y halita de la cara externa del aplacado exterior, D) Eflorescencias de halita del interior del Palacio de Gravina nº 13 (ver figura 4).

Figure 7.- SEM-SE microphotographs of alterations: A) Granular desintegration of cladding stone, B) Ettringite and gypsum in the inner face of cladding stone, C) Gypsum and halite efflorescence in the outer surface of cladding stone, D) Halite efflorescence indoor Palace Gravina nº 13 (see figure 4).
