El Instituto Torroja, edificio histórico: conservación y características de los materiales de sus fachadas

Torroja Institute, the historic building: conservation and characteristics of the materials of its façades

M. P. LUXÁN, D. GASPAR, R. SOTOLONGO, M. T. SOLESIO y F. DORREGO
Instituto de Ciencias de la Construcción Eduardo Torroja (CSIC)

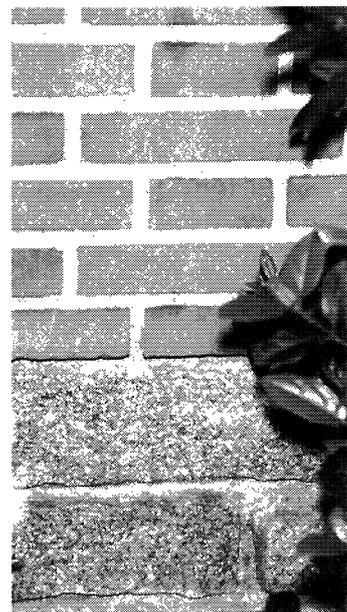
Ladrillo, piedra y morteros, han sido los materiales básicos empleados en la ejecución de las fachadas. Todos los paramentos, excepto la Sala de Conferencias y la nave de Talleres, son de ladrillo cerámico cara vista, con juntas horizontales y verticales rehundidas (Fig. 4).

Figura 4.- Paramento de fachada (zona A). Detalle de la fábrica de ladrillos.

Finalmente, se constata la compatibilidad de los materiales empleados en las fábricas de ladrillo sin deterioro en los ladrillos a causa de los morteros (ausencia de cristalizaciones internas por efecto de movilidad salina, rotura de los ladrillos por diferencias en las resistencias mecánicas y excesiva dureza de los morteros,...) y viceversa; actualmente se presenta una buena adherencia entre los ladrillos y el mortero de cal de las juntas (Fig. 4) y no se observan daños (fisuras de retracción,...) en la zona de adherencia para las muestras

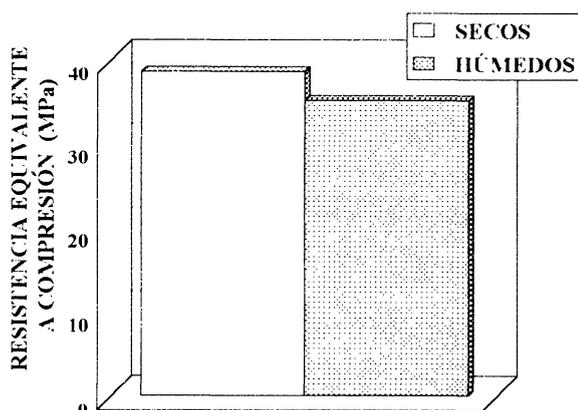
Los ladrillos presentan una gran similitud en los resultados obtenidos (Tabla I) y la mayor diferencia se obtuvo al realizar medidas esclerométricas comparativas entre ladrillos húmedos (35,2 MPa) y ladrillos secos (38,0 MPa) (Fig. 6).

Figura 6.- Resistencia a compresión equivalente de los ladrillos de fachada (zona F).

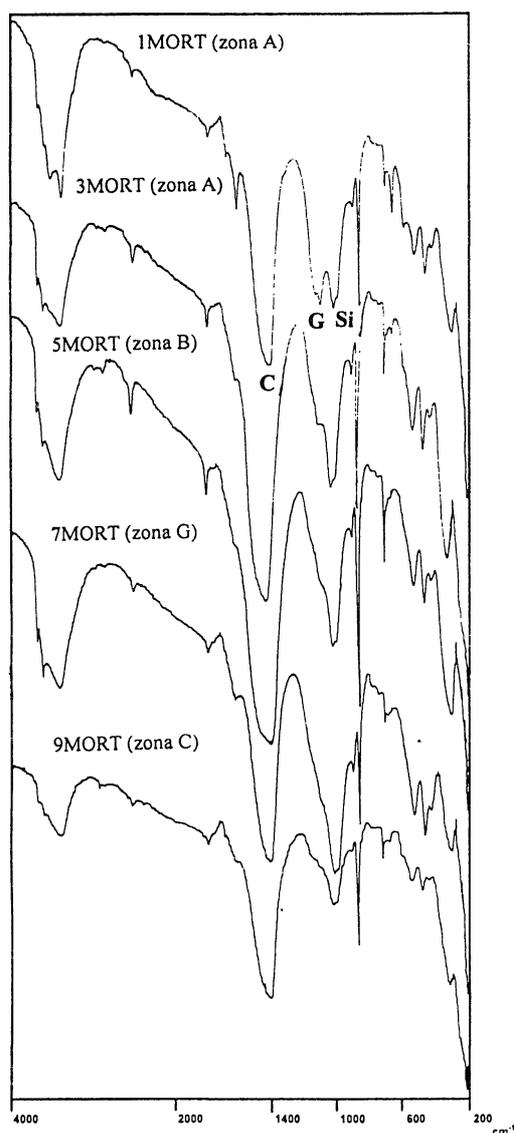
tanto, partículas finas contenidas. En la composición mineralógica de la fracción fina del mortero se identifica, mediante espectroscopía de absorción infrarroja (Fig. 7) y difracción de rayos X (Fig. 8), el carbonato cálcico (C), como componente mayoritario, yeso (G) y diferentes proporciones de cuarzo y silicatos (Si) (feldespatos, caolinita,...). La microestructura del mortero se ha estudiado mediante microscopía electrónica de barrido, observando las placas de calcita y corroborando la composición previamente obtenida al aplicar las energías dispersivas de rayos X (Fig. 9).

La tonalidad de los morteros es blanca y, en todos los casos, se detectan cantidades de yeso en bajo porcentaje (Figs. 7, 8 y 9), tanto en el interior de la junta como en la capa exterior. Cabe señalar como en la zona A de la fachada, situada en la puerta de entrada del Instituto con acceso de vehículos, el exterior de la junta muestra mayores niveles de yeso (Fig. 7, 1MORT), lo que indicaría la sulfatación del mortero de cal por efecto de la contaminación externa. La composición de la capa superficial de la junta (zona A) se ha comparado con las muestras del mismo paramento en lugares del soportal (Fig. 7, 3MORT - zona A), más resguardados del ambiente exterior, e incluso en el interior del edificio, donde aún se ha mantenido la decoración con ladrillo visto (Fig. 7, 9MORT - zona C), verificando el mismo hecho, ya que su contenido en yeso en estas localizaciones era menor.

Figura 7.- Caracterización de los morteros de junta mediante espectroscopia infrarroja.

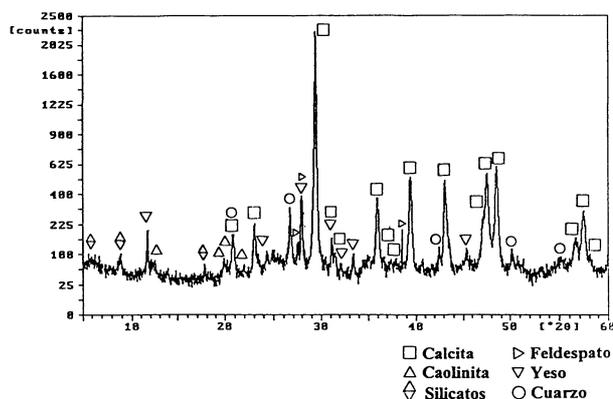
Figura 8.- Composición mineralógica de los finos del mortero de junta (difracción de rayos X de la muestra 3 MORT-zona A).

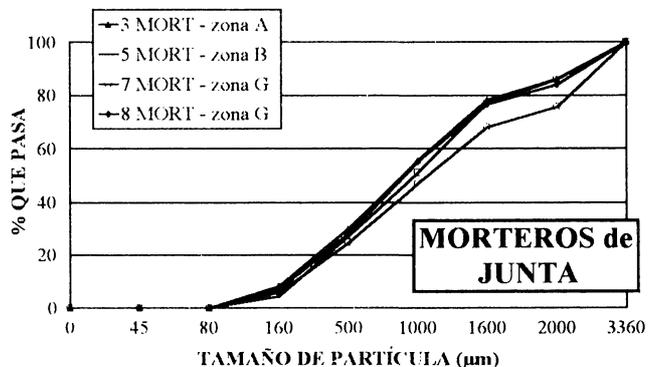
Los áridos de tipo silíceo empleados en los morteros de junta son típicos en los morteros de la época en la provincia de Madrid. Sus curvas granulométricas son similares en los morteros extraídos en las diferentes

localizaciones (Fig. 10), con valores máximos inferiores a 3 mm y tamaños más frecuentes entre 0,16 y 0,5 mm.

Figura 10.- Curvas granulométricas de los áridos de los morteros de junta de los paramentos exteriores del edificio Torroja.
