Morfología macroscópica de alteración de la piedra de la Catedral de Cádiz, España

Macroscopical morphology of deterioration of the stone in the Cathedral of Cádiz, Spain

M. ALCALDE* y A. MARTÍN**
Universidad de Sevilla
ESPAÑA

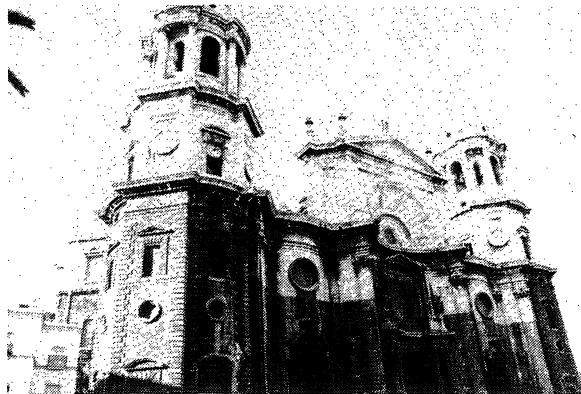
- a) Depósitos carbonosos debajo de las cornisas y en áreas protegidas.
a) Carbonaceous deposits underneath the cornices and protected areas.

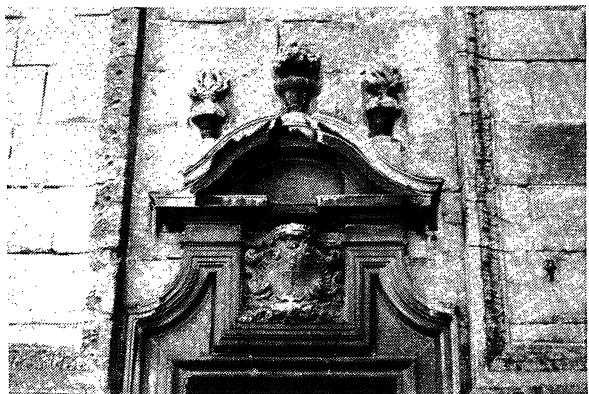
- b) Depósitos sobre el mármol blanco y contraste con zonas lavadas.
b) Deposits on the white marbles and contrast with the washed areas.

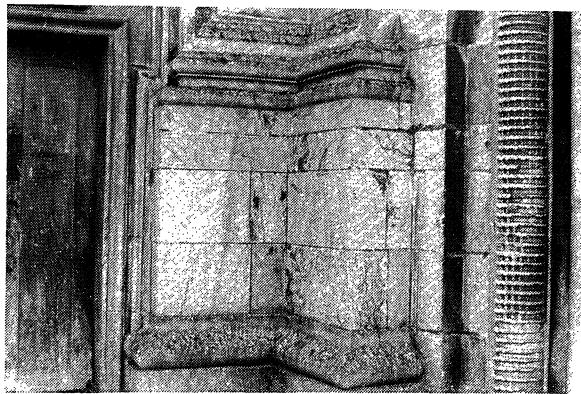
- c) Depósitos orgánicos de guano de paloma.
c) Organic deposits of sea-bird dung.

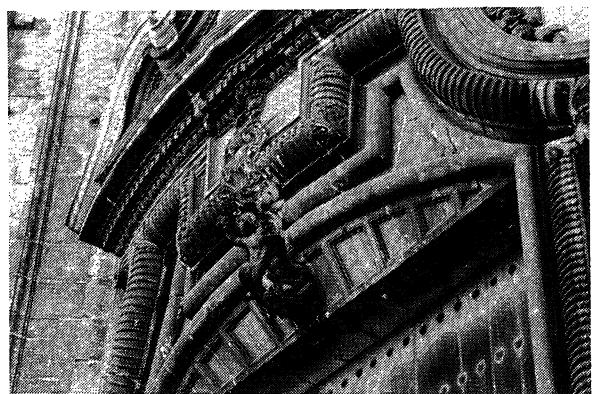
- d) Disyunciones de películas en superficies con depósitos coherentes.
d) Scale disjunctions on surfaces with coherent deposits.

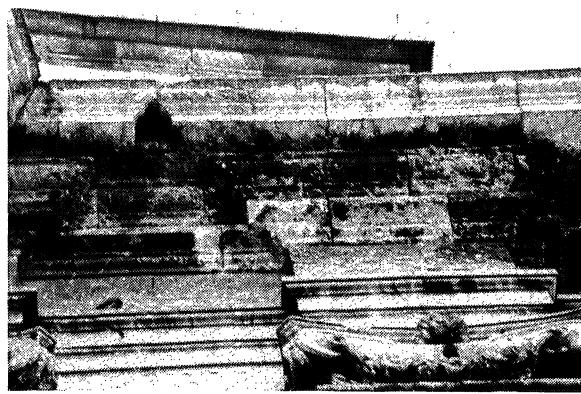
- e) Disgregaciones superficiales debajo de los depósitos.
e) Superficial disintegrations underneath the deposits.

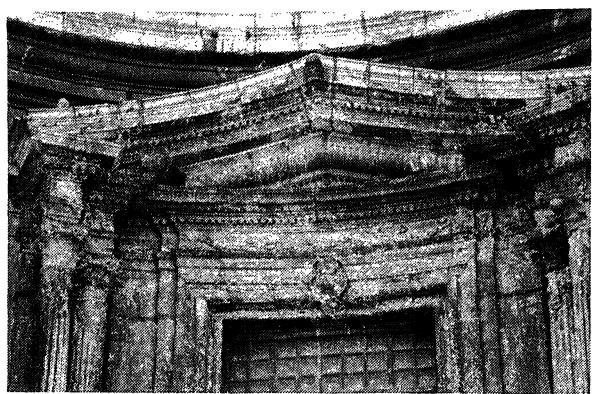
In areas with slight humidity cycles the falling of deposits is in the form of film disjunctions which leaves the underlying material almost unaltered or with slight disaggregations (Figure 1d), but where the aforementioned cycles are more intense, as under cornices, disintegrations are frequent (Figure 1e) with losses of material which can end up as pitting. This cornice effect is more pronounced in the dark limestone than in the white and more in the lower cornices than the higher ones. The columns bases and entablature of the main portal as well as the same elements of the superior window together with its pediment present a general state of pitting (Figure 1f).

- f) Picados en la caliza de la portada.
f) Pitting in the limestone on the portal.

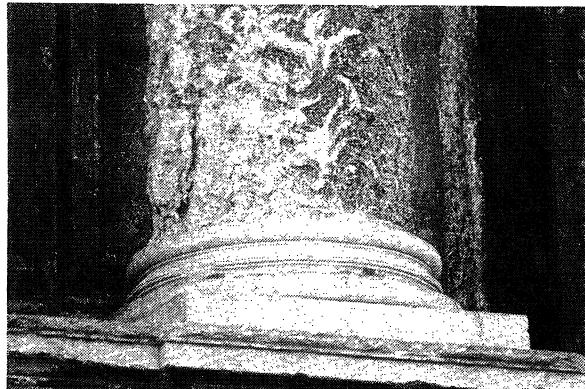
c) Gran fisura en una de las columnas de la portada.

c) A great fissure in one of the columns of the portal.

Una de las columnas de la portada presenta una gran fisura (Figura 2c), así como también uno de los plintos. En las pilastras que articulan la calle central de la fachada con las laterales, gran multitud de fracturas, fisuras y fragmentaciones, hasta una altura de algo más de dos metros, han querido ser ocultadas con cemento, pero éste se ha desprendido en parte, reproduciendo la alteración subyacente a la manera de una radiografía. En la caliza gris de los zócalos, además de los estriados ya comentados, las fisuraciones también parecen seguir la orientación de los lechos (Figura 2d) y son muy numerosos los casos de fragmentaciones, sobre todo en los ángulos de los sillares, con desprendimiento de trozos de pequeñas dimensiones que dejan huecos muy angulosos (figura 2e).

One of the columns of the portal presents a great fissure (Figure 2c); as well as one of the plinths. In the pilaster which joins the central lane of the façade to the lateral ones a great multitud of cracks, fissures and spalling, up to a height of somewhat more than two metres, they have endeavoured to hide with cement, but this has partly fallen off, reproducing the underlying deterioration in the way of a radiograph. In the grey limestone of the socles, besides the striation already commented on, the fissuring also seems to follow the orientation of layers (Figure 2d) and the cases of spalling are very numerous, above all in the angles of the ashlar with the loosening of small pieces which leave very angulated gaps (Figure 2e).

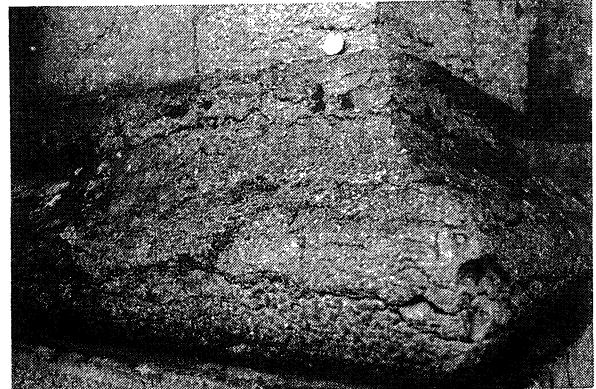
d) Fracturas y fisuras en la caliza de los zócalos.

d) Cracks and fissures in the limestone of the socles.

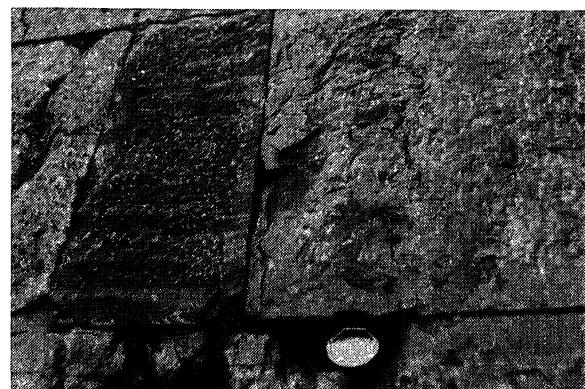
e) Fragmentaciones angulosas en la caliza gris compacta.

e) Angulated spalling in the compact grey limestone.

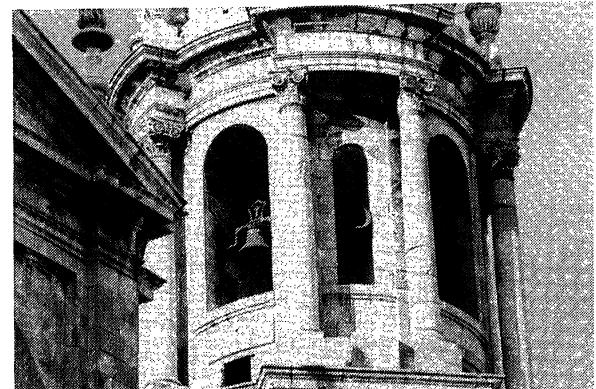
f) Alteraciones en las torres, distribuidas según la orientación.

f) Deteriorations in the tower distributed according to the orientation.

In the towers of white limestone which flank the façade all the aforementioned types of deterioration are given but distributed with certain criteria (Figure 2f). On one hand, the surfaces facing North, above all those most protected from the rain such as those under the cornices, present black deposits which when they fall off leaves the underlying surface disintegrated. On the other hand, the surfaces facing South, including those under the cornices, are clean except in certain parts protected from the wind as those between the capitals of the pairs of columns. However, in this orientation or perhaps better to the South East is where the deteriorations produced by mechanisms in which the wind has a prevailing role, i.e., pitting and alveolar erosions, are most frequently found with a differential characters from some blocks to others.

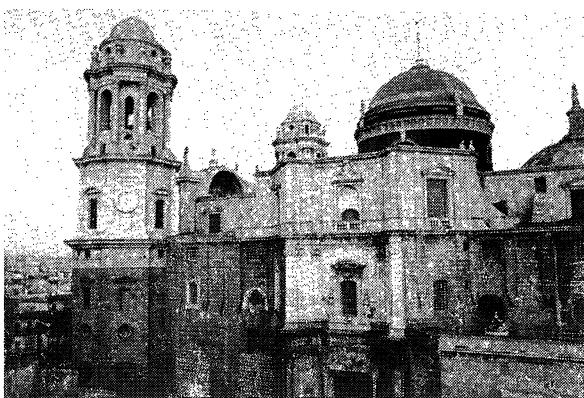
- a) Diferentes litotipos empleados en la construcción de esta fachada.
a) *Different lithotypes used in the construction of this façade.*

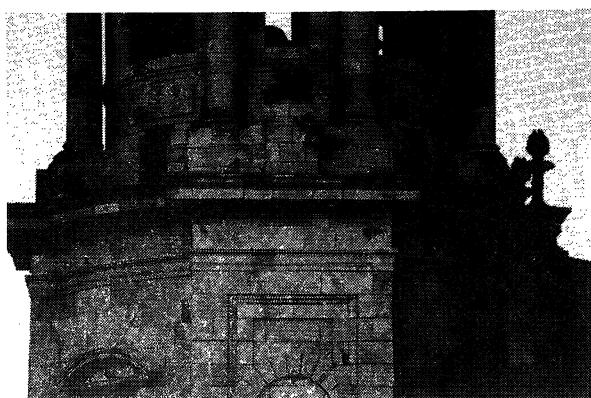
- b) Crecimiento esporádico de plantas superiores.
b) *Sporadic growth of higher plantlife.*

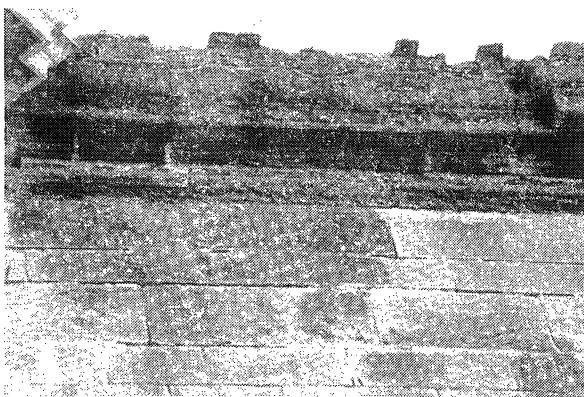
- c) Costras biológicas debajo de las cornisas orientadas al Norte.
c) *Biological crust under the cornices oriented to the North.*

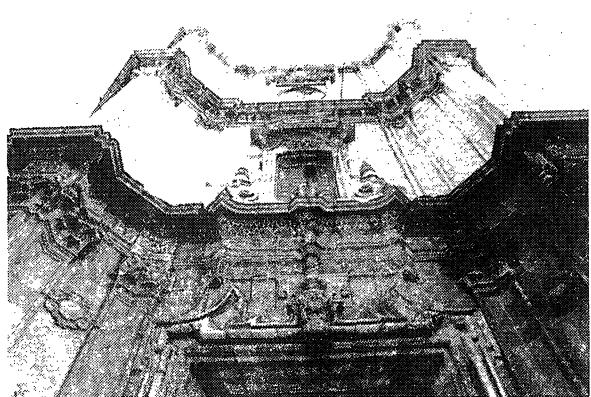
- d) Depósitos superficiales, mayores en los niveles bajos y a la derecha.
d) *Superficial deposits, greater at lower levels and to the right.*

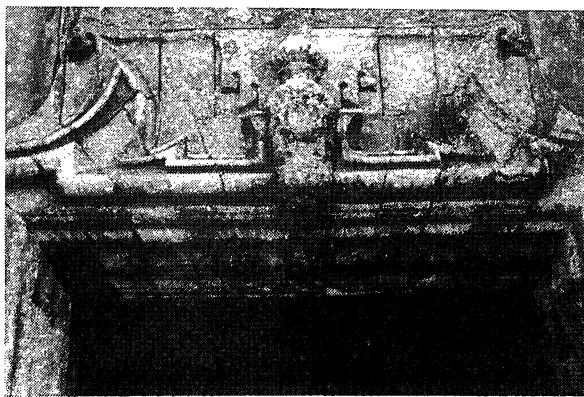
- e) Desagregaciones y disgragaciones en la portada.
e) *Disaggregations and disintegrations on the portal.*

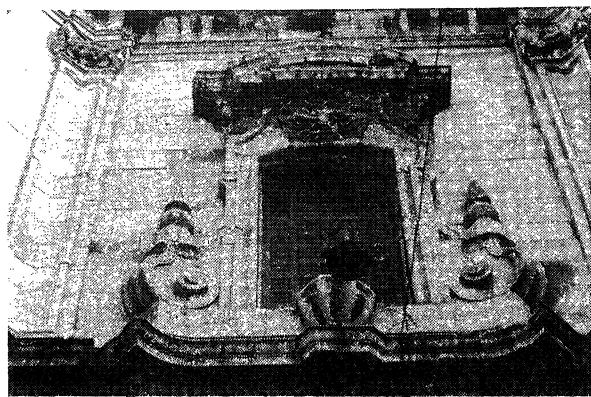
- f) Desagregaciones en la caliza de la ventana.
f) *Disaggregations in the limestone of the window.*

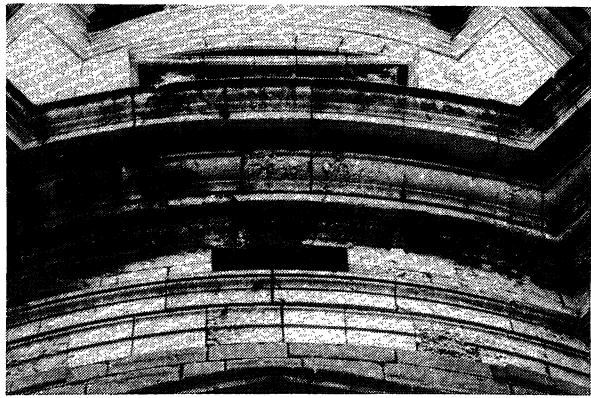
- a) Desagregaciones y disgragaciones en la caliza de las cornisas.
a) Disaggregations and disintegrations in the limestone of the cornices.

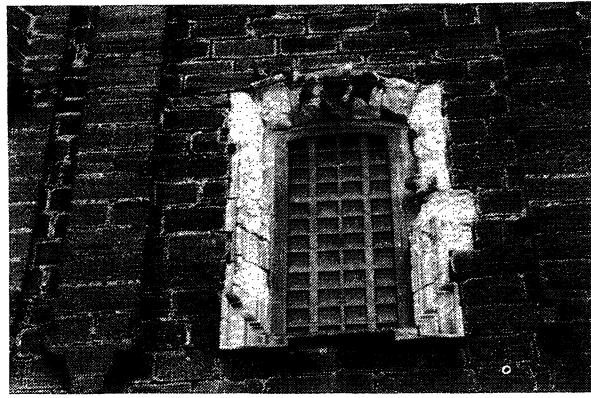
- b) Pulverizaciones en la caliza de las ventanas.
b) Pulverizations in the limestone of the windows.

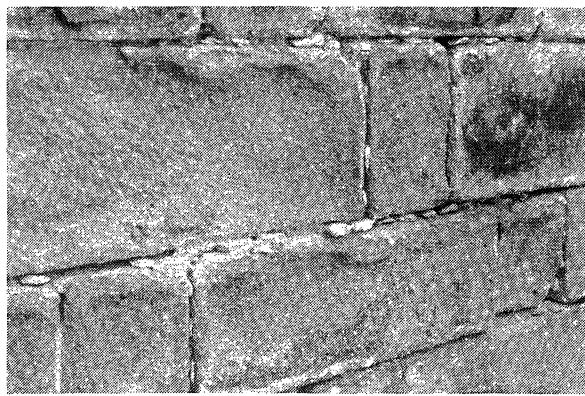
- c) Arenizaciones en la calcarenita de algunos muros.
c) Grain disgregation in the calcarenite of some walls.

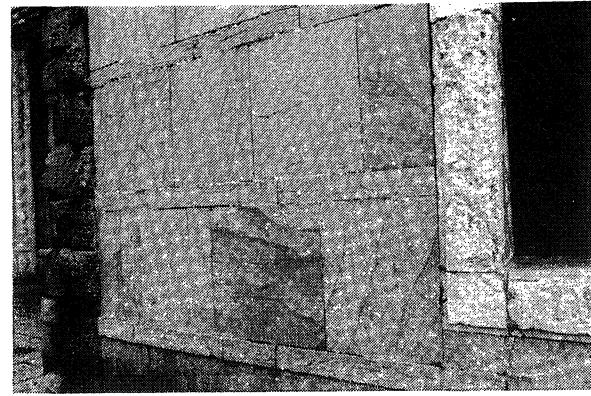
- d) Alveolizaciones en la caliza y exfoliaciones en la pizarra.
d) Alveolar erosions in the limestone and exfoliations in the slate.

Disyunciones de naturaleza muy diferente a las mencionadas con los depósitos, debidas en este caso a factores intrínsecos a la piedra, son las separaciones de *placas* que, junto con *fracturaciones*, se dan en la caliza de la portada, en zonas cercanas al suelo (Figura 4f). Un gran contraste con la caliza de las ventanas ofrecen las *exfoliaciones* de las pizarras de los aplacados de la sacristía (Figura 4d).

Disjunctions of a different nature to mentioned with deposits, due in this case to intrinsical factors of the stone, are contour scaling which, together with cracking, take place in the limestone of the door near ground-level (Figure 4f). The slate exfoliation on the Sacristy placators shows a great contrast to the window limestone (Figure 4d).

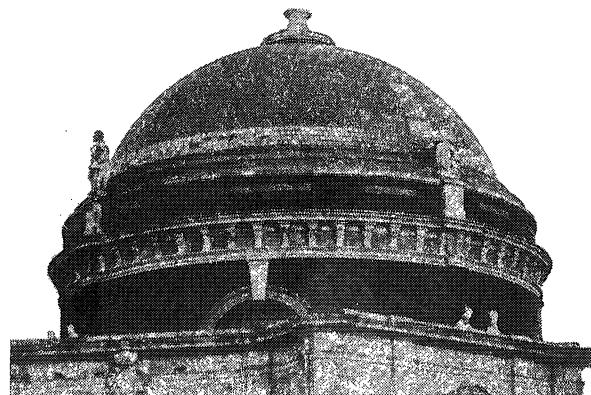
- e) Erosión en las ménsulas y estatuas que coronan el tambor.
e) Erosion in the brackets and statues which crown the drum.

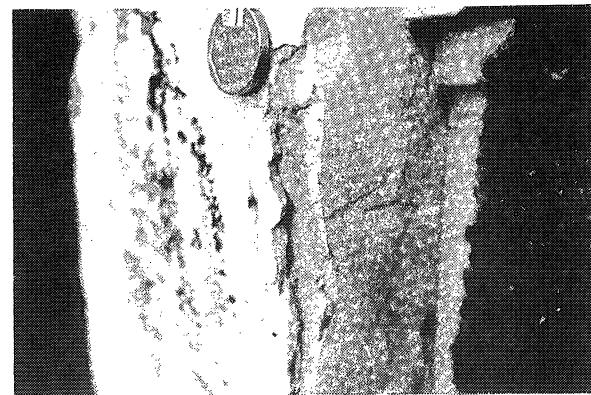
- f) Disyunciones de placas y fracturas en la caliza de la portada.
f) Plaque disjunction and cracks in the limestone of the portal.

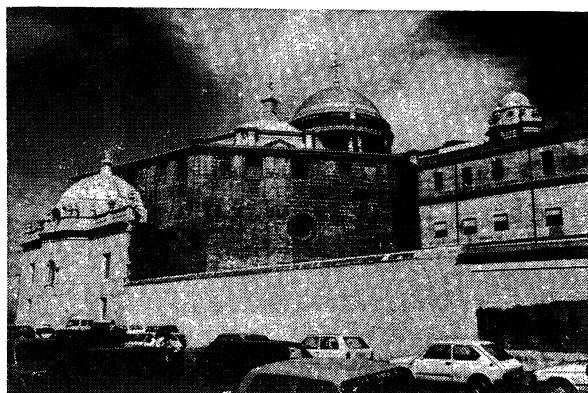
- a) Biocalcarenita ostionera, caliza oolítica y mármol dolomítico.
a) "Ostionera" biocalcarenite, oolitic limestone and dolomitic marble.

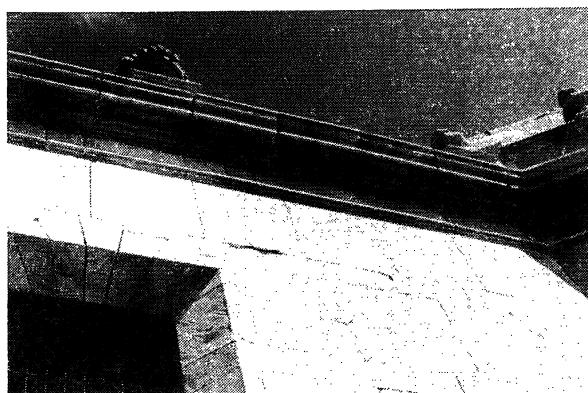
- b) Algunos depósitos debajo de la cornisa del primer nivel.
b) Some deposits under the cornice of the first level.

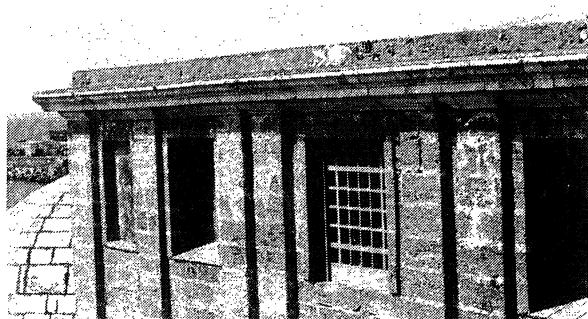
- c) Desagregaciones en la caliza de cornisa del segundo nivel.
c) Disaggregations in the limestone of the cornice at second level.

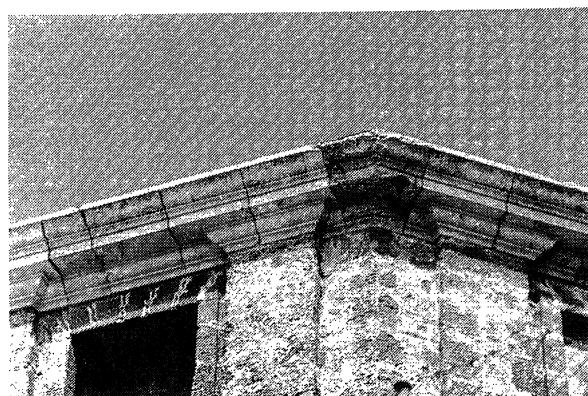
- d) Disgregaciones en algunos bloques de la cornisa del segundo nivel.
d) Disintegrations in some blocks of the cornice at second level.

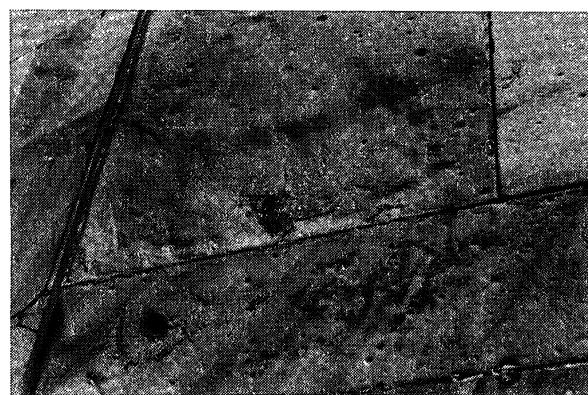
- e) Picado generalizado en los aplacados de mármol.
e) General pitting in the marble plaques.

The Chapel marble presents pitting which spreads all over the parament (Figure 5e) becoming greater at ground level probably due to rising damp (Figure 5f) and in the window-posts due to whirlwinds formed in the openings (Figure 6a). As is known, it is the united action of humidity and wind which leads to loss of material and the forming of openings, i.e., pitting, alveolar erosions and craters. Other openings, of anthropogeneous origin, are the holes for staples used for fastening cables. Some cases of vermiciform striation occur such as in Figure 6b.

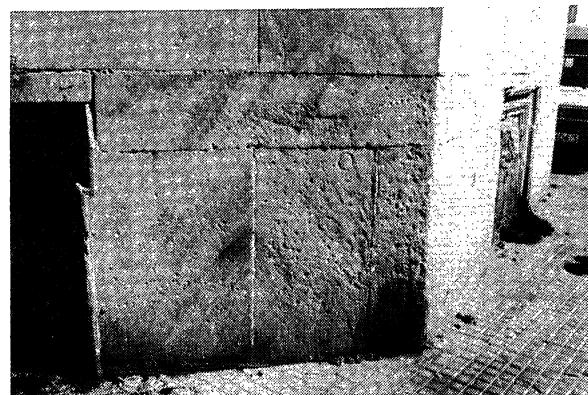
- f) Aumento del picado del mármol al nivel del suelo.
f) Increase in pitting of marble at ground level.

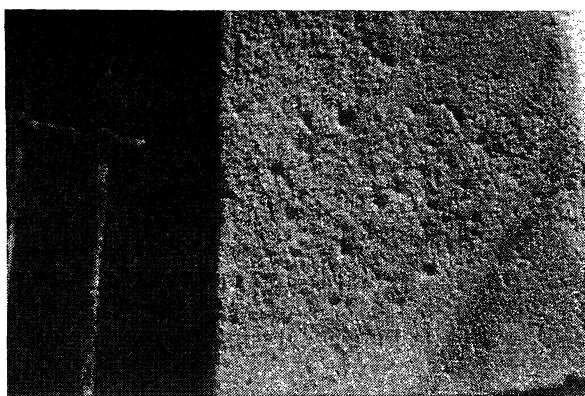
a) Aumento del picado en el mármol de las jambas de las ventanas.
a) Increase in pitting in the marble of the window-posts.

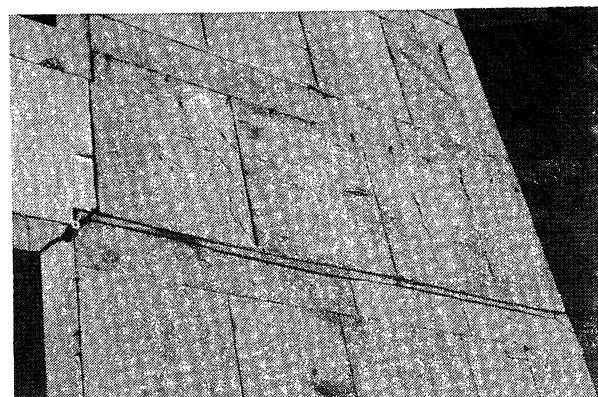
b) Vermiculaciones y disyunciones de placas y escamas en el mármol.
b) Vermiform striations, scaling and chipping in the marble.

Chipping, scaling (Figure 6b), fissuring (Figure 6e) and spalling also occur in the marble in this chapel, above all the latter in the chaplets of the openings near the ground (Figure 6f).

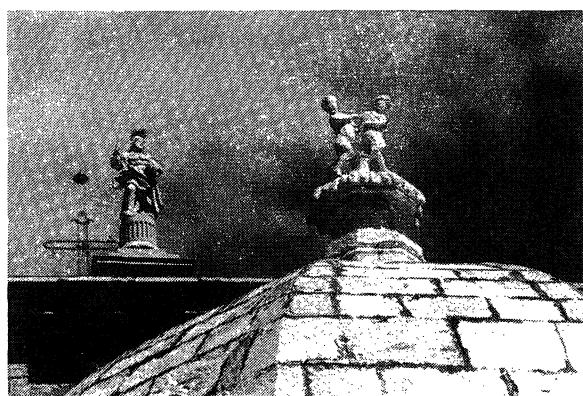
c) Erosión fuerte en las estatuas de las cúpulas.
c) Strong erosion on the dome statues.

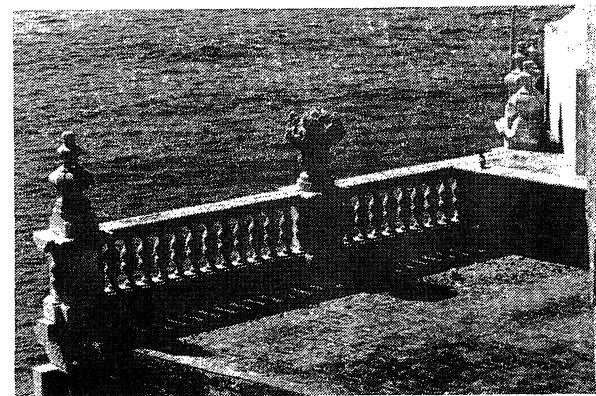
d) Erosión leve en los adornos de la balaustrada.
d) Slight erosion on the balaustrade ornaments.

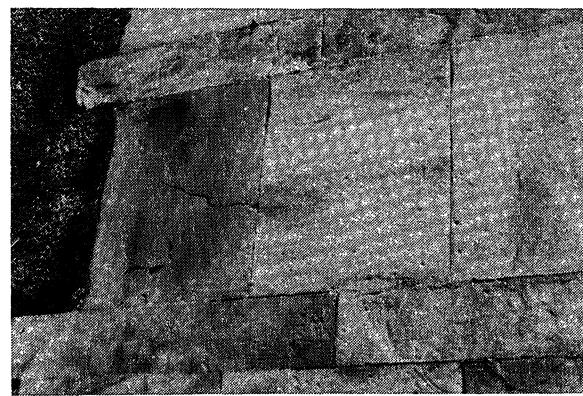
e) Fisuraciones en los aplacados.
e) Fissuring in the marble plaques.

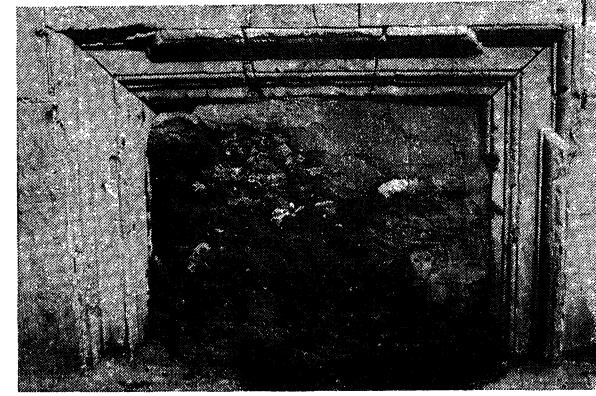
f) Fragmentaciones en las molduras.
f) Spalling in the chaplets.

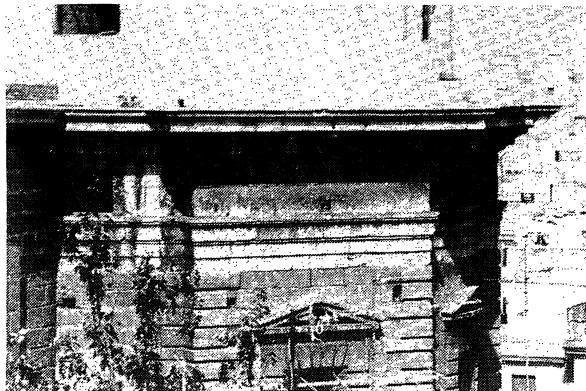
a) Depósitos debajo de las cornisas de la parte septentrional.

a) Deposits under the cornices on the septentrional part.

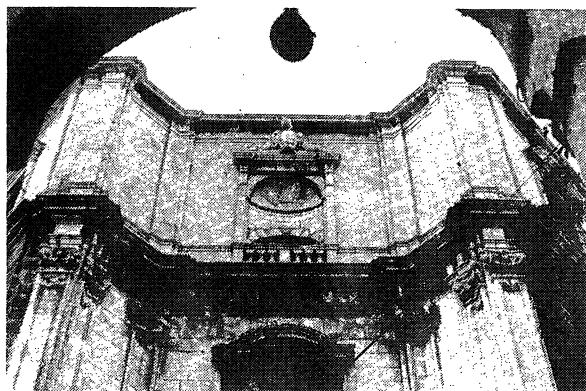
c) Depósitos en el segundo cuerpo de la portada y escasos en el tercero.

c) Deposits on the second body of the portal and a few on the third.

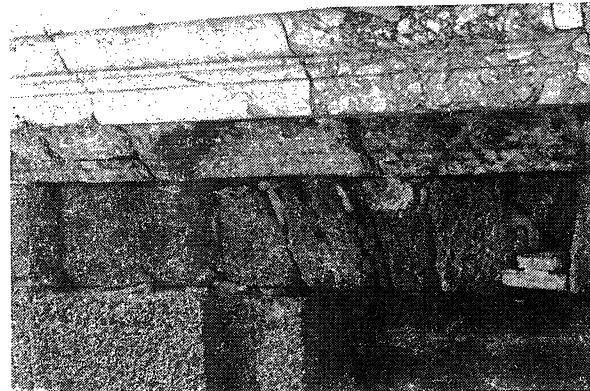
d) Desagregaciones en la caliza de algunos bloques de la cornisa.

d) Disaggregations in the limestone of some blocks in the cornice.

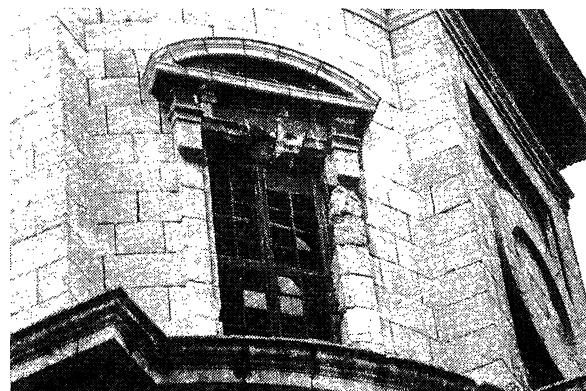
e) Disgregaciones en la caliza de la torre.

e) Disintegrations in the tower limestone.

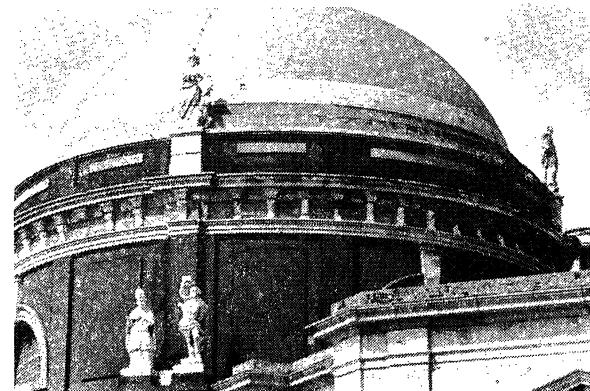
The statues that surround the drum and the ones that crown it have experienced a great erosion (Figure 7f). One of them is undergoing a serious spalling due to the placing of supporting iron anchor for an electric cable.

f) Disgregaciones y erosiones en los elementos más aireados.

f) Disintegrations and erosions in the more windswept elements.

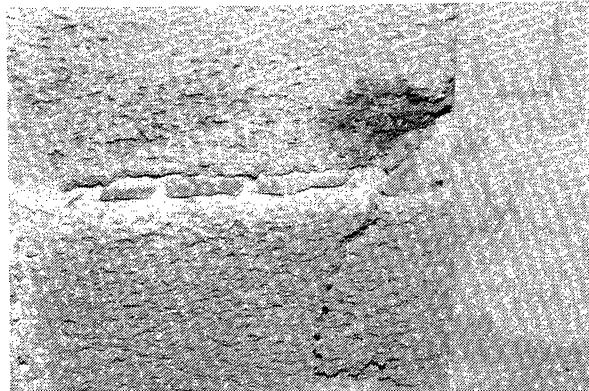
b) Eflorescencias en las juntas entre sillares.
b) *Efflorescencies in the joints between ashlars.*

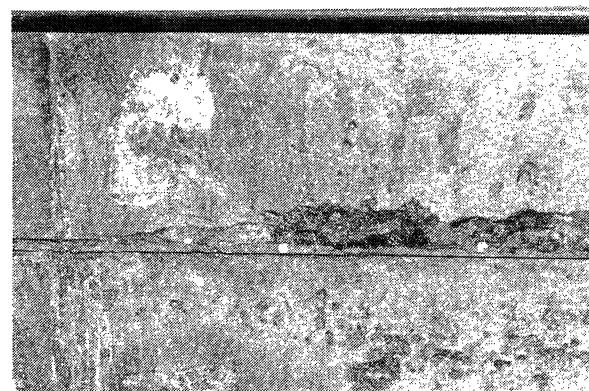
d) Subflorescencias en los aplacados de mármol de los zócalos y basas.
d) *Subefflorescencies in the marble slabs of the socles and bases.*

It is difficult to find a better representation of concretions than those found on the walls and ceiling of the triforium; water percolates from the outside bringing calcic carbonate which crystallizes on the surface forming a deposit which, in the case of the ceiling, become stalactites (Figure 8a). The most frequent deterioration in all the Cathedral are the efflorescencies. Although the salt solutions find a preferential way through the joints of the ashlar (Figure 8b), these ascend easily through the porous calcarenite, the skeleton of the building, and reach the surface of the marble plaques of Falla's tomb in the crypt (Figure 8c), where the limits of grain where said solutions have migrated are revealed, as well as the marbles of the socles, pedestals, etc., of the higher floor. When falls of superficial matter occur subflorescencies are made visible (Figure 8d).

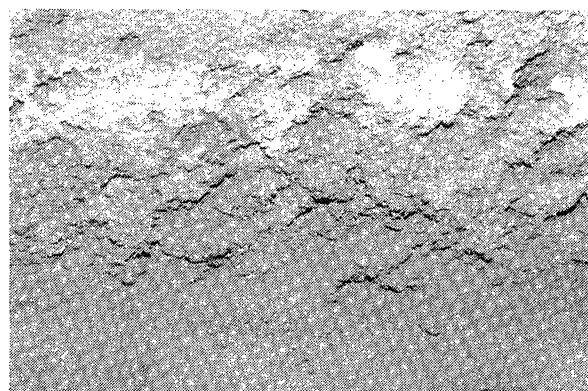
e) Arenizaciones en la calcarenita.
e) *Grain disgregation in the calcarenite.*

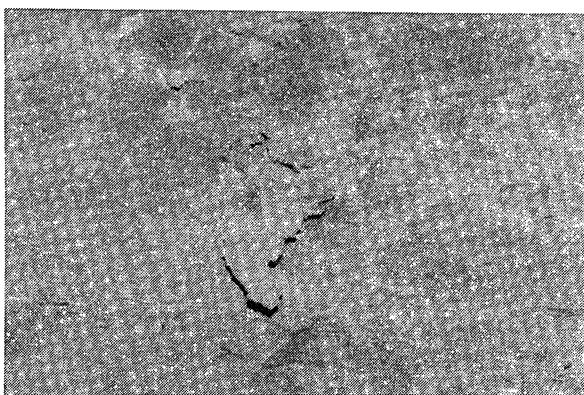
a) Descamaciones en los mármoles de la cripta.
a) Chipping in the crypt marble.

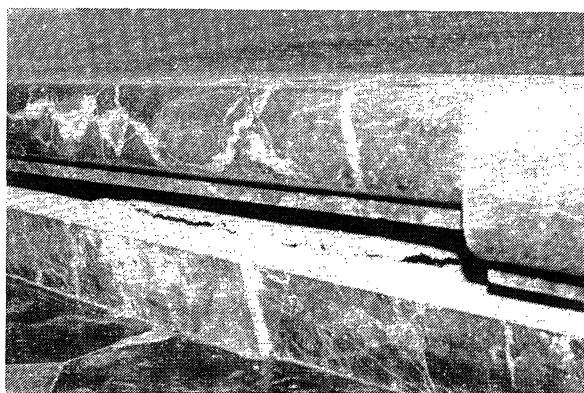
c) Fisuraciones y combamientos en los mármoles.
c) Fissuring and warping in the marble.

Cuando las tensiones se distribuyen sobre todo un plano, conducen a *combamientos* (Figura 9c). Gran parte de los mármoles, sobre todo en los zócalos y bases de las columnas, se ven afectados por *fisuraciones* y *fracturaciones*.

When the tensions are distributed all over a plane they lead to warping (Figure 9c). A great part of the marbles, above all in the socles and column bases, are affected by fissuring and cracking.

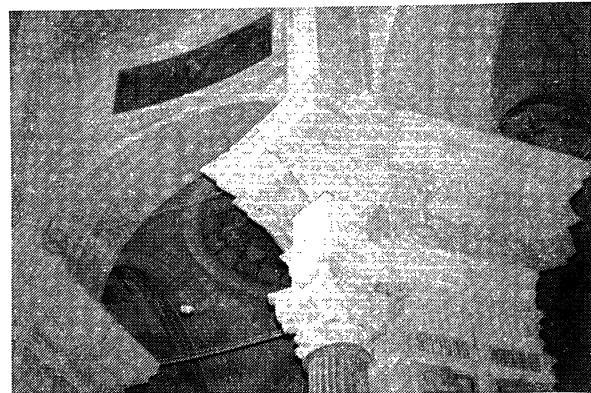
d) Recogida de fragmentos en una red protectora.
d) Catching of fragments in a protection net.

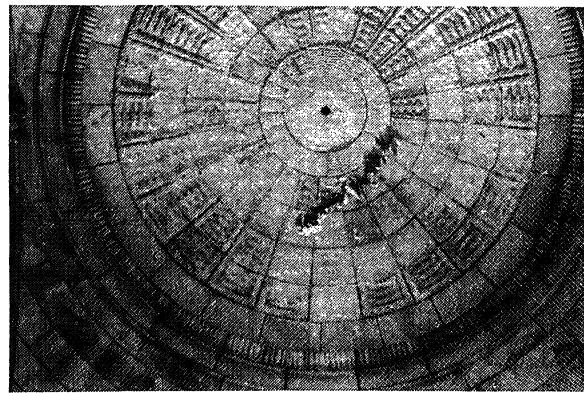
e) Fragmentaciones en los relieves de la caliza de las bóvedas.
e) Spalling in the limestone reliefs in the dome.
