# Estudio sobre los procesos de corrosión (alteración química) de los materiales pétreos de la Catedral de Sevilla (España)

## *Corrosion processes (chemical deterioration) on the stones used in the Cathedral of Seville (Spain)*

M. A. BELLO Y A. MARTIN  
Departamento de Química Analítica  
Facultad de Química  
Universidad de Sevilla  
c/ Prof. García Gonzalez, s/n - 41012 - Sevilla  
ESPAÑA

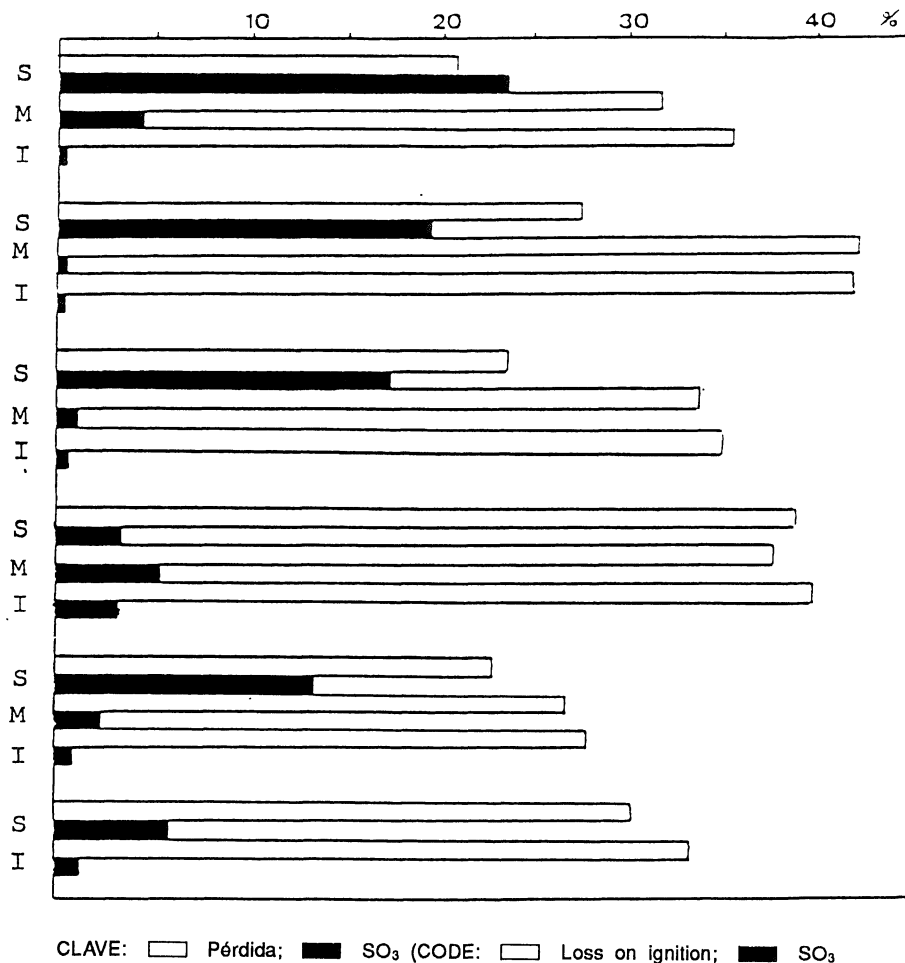
*As can be seen in Figure 1 as the deterioration progresses, the loss of ignition decreases and the percentage of  $SO_3$  increases. The nature of the compound formed, calcium sulphate, has been shown by X-ray diffraction. In figure 2 we can see how the deterioration produces a decrease in the quantity of the original calcite and*

Fig. 1.—Variación de los porcentajes de pérdida por calcinación y  $\text{SO}_3$  con la profundidad para varias muestras de la Catedral.

Fig. 1.— Variation on percentages of loss on ignition and  $\text{SO}_3$  with the depth for various Cathedral samples.

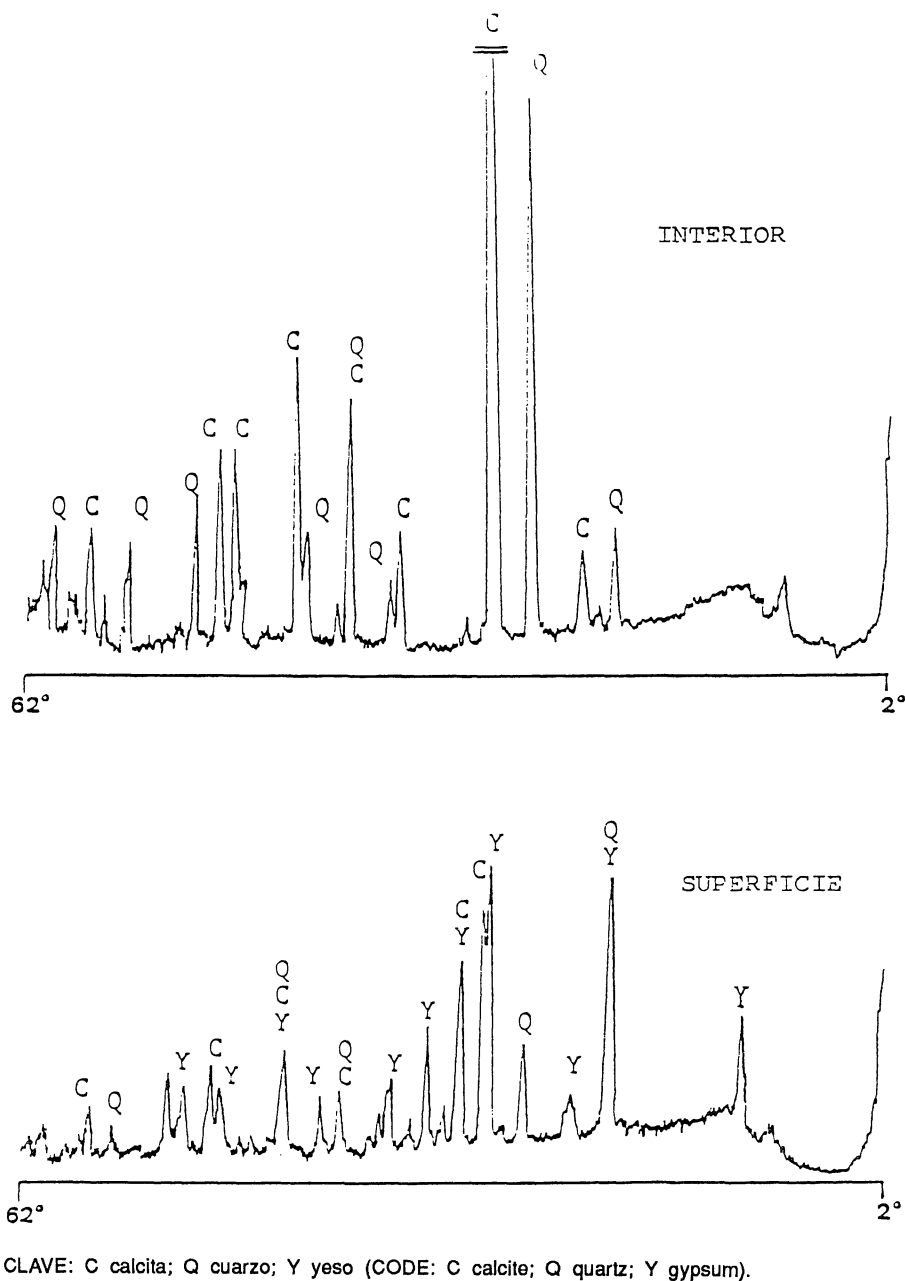
the apparition of gypsum. The degree of conversion becomes so high in some sample that it approaches 80 %.

Fig. 2.—Difractogramas de rayos X de una muestra alterada y de su correspondiente muestra profunda inalterada.

Fig. 2.—X-ray diffraction diagrams for deteriorated stone and corresponding unaltered sample.

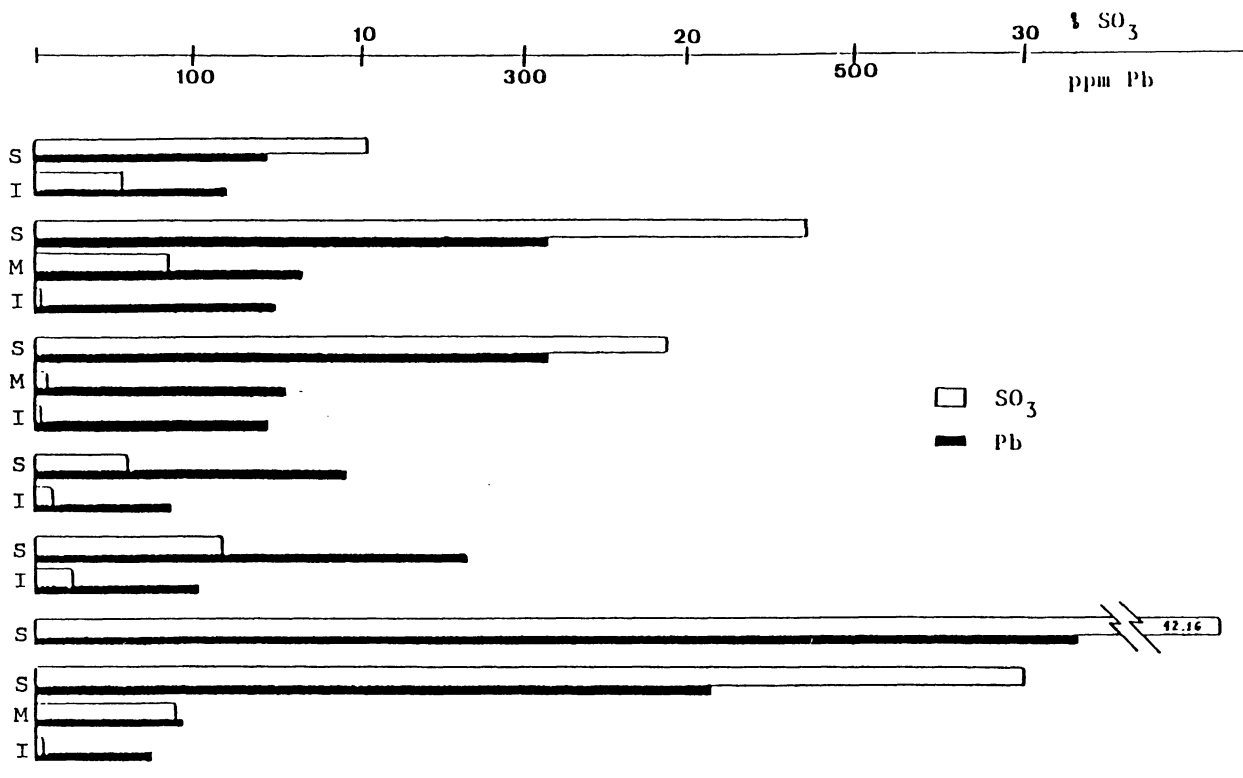
Fig. 3.—Contenidos de sulfato y plomo para varias muestras de la Catedral.

Fig. 3.—Sulphate and lead contents for various samples from the Cathedral.

In Figure 3 the lead and sulphate, contents are represented for several samples from the Cathedral; we see how the lead content decreases towards the interior of the stone, which indicates its external contribution. On the other hand the relationship existing between the sulphate percentage in the stone and the lead content makes us believe that the main source of sulphur dioxide in the surroundings of the building is from the circulation of motor cars.

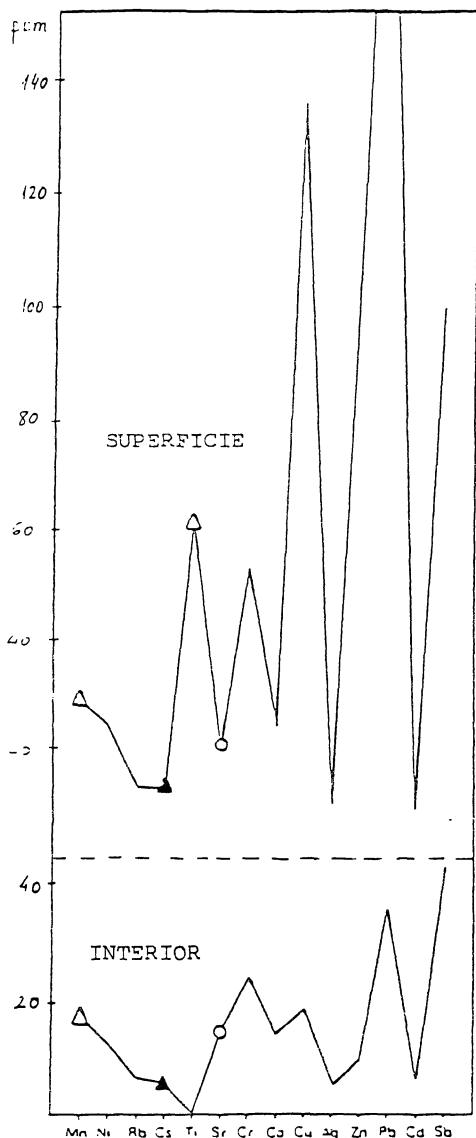
Fig. 4.—"Trace elements enrichment diagrams" for deteriorated stone.

In the "enrichment diagrams of trace elements" in Figure 4 we can appreciate the general enrichment of all the microcomponents in the surface of the deteriorated stone.

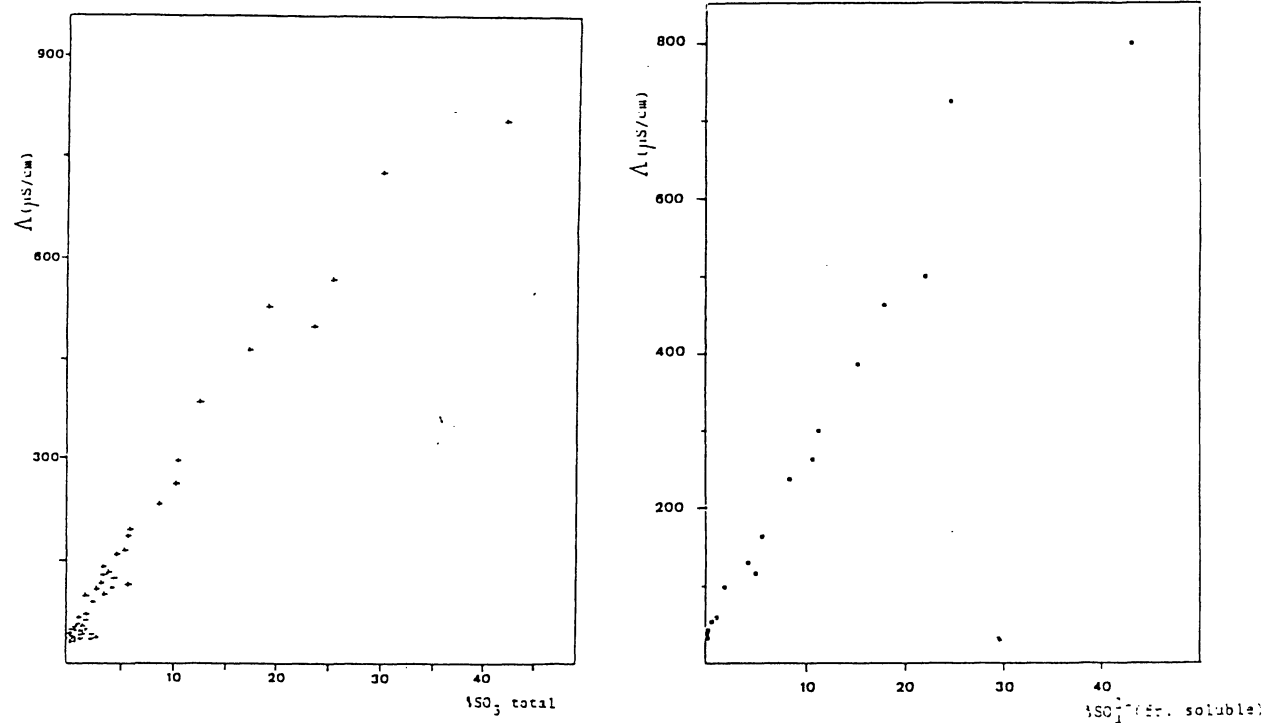
In the Figure 5 a direct relationship between the value of the conductivity of the aqueous extract and the sulphur content can be seen, from which we deduce, together with the data of analysis of the aqueous fraction, that the salts present in the stone of the Cathedral are constituted almost exclusively of calcium sulphate.

Fig. 5.—Variación de la conductividad con el porcentaje de sulfatos (total y solubles en agua).

Fig. 5.—Conductivity variation of the aqueous extract with the sulphate percentages (total and water soluble).

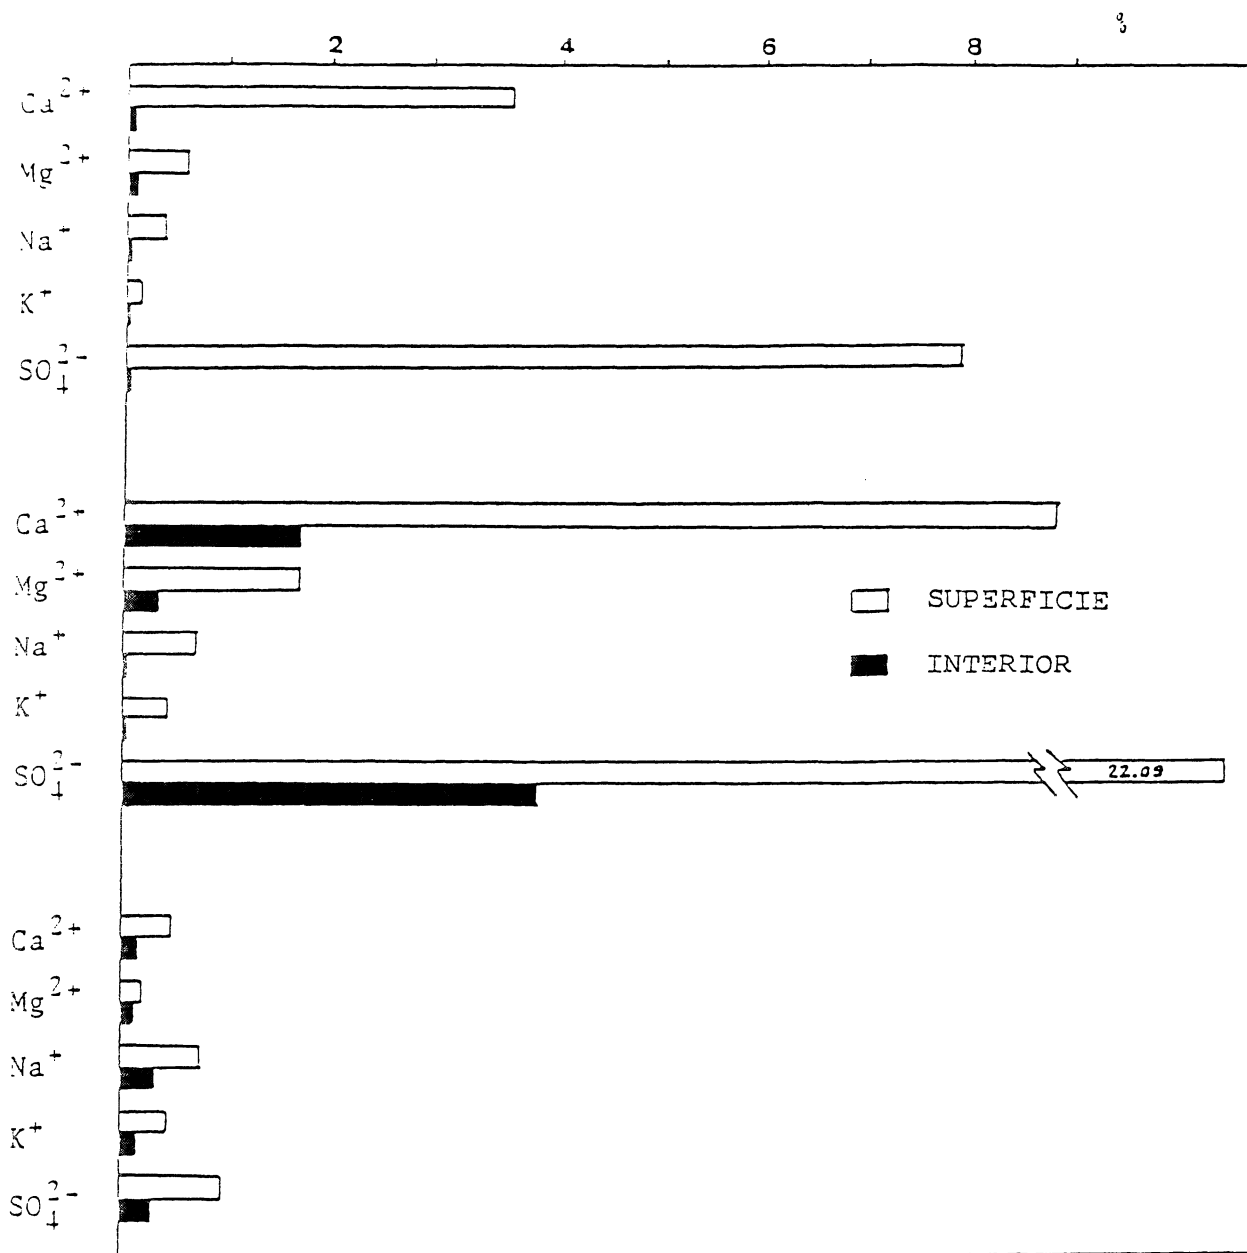
A generalized solubilization of all the components on the surface of the stone, even without an intense  $\text{SO}_2$  attack, is produced, as can be seen in Figure 6.

Fig. 6.—Contenido (%) de diferentes especies en la fracción soluble en agua para varias muestras de la Catedral.

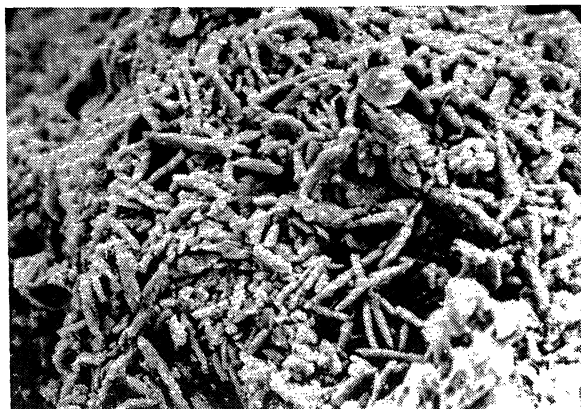
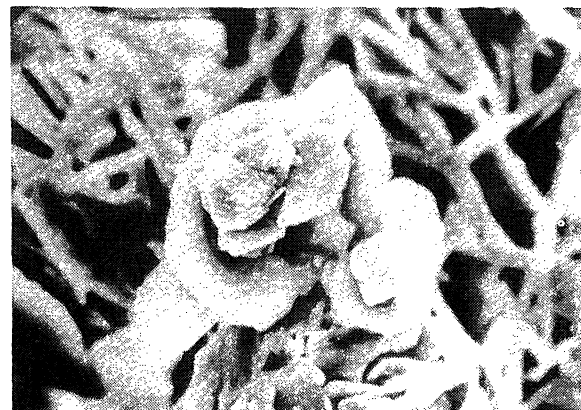
The samples from the building, basically deteriorated by the SO<sub>2</sub> attack, are found "draping" not only on the surface but even at depths of a few centimetres by gypsum crystals which occupy the place of primitive microcrystalline matrix, Figure 8(a), frequently forming very well-defined crystalline structures, Figure 8(b).

Fig. 8.—Microfotografías de material alterado del edificio procedente del Puerto de Santa María. (a) x750; (b) x2.000.

Fig. 8.—SEM micrographs of deteriorated building stone from Puerto de Santa María. (a) x750; (b) x2.000.

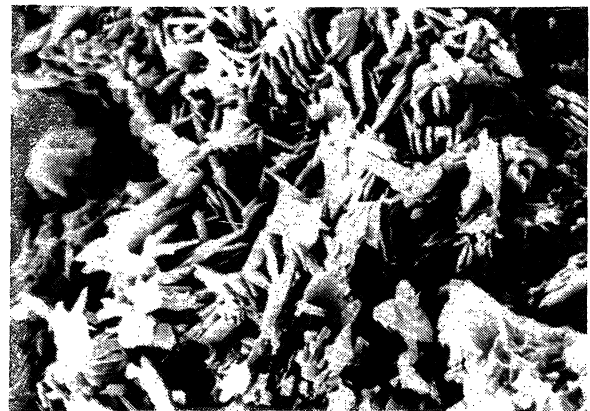
Fig. 10.—Microfotografía de material de Espera alterado (x4.000).

Fig. 10.—SEM micrograph of deteriorated building stone from Espera (x4.000).

más suavizadas. Estos materiales, al igual que los del Puerto de Santa María, sufren una fuerte alteración por el SO<sub>2</sub> atmosférico apareciendo cristalizaciones bien definidas de yeso, Figura 10, aunque de menor tamaño que en aquellos y solo en una fina capa superficial; por debajo, la cristalización es amorfa y deslocalizada. Este hecho puede tener su explicación en la diferente porometría de ambos materiales; como se puede apreciar en la Figura 11, en los materiales de Espera abundan los microporos, por lo que los cristales ven dificultado su crecimiento en el interior de la piedra a diferencia de lo que ocurre en los materiales del Puerto de Santa María, donde abundan los macroporos.

*softer forms. These materials like those from Puerto de Santa María, undergo a strong deterioration by SO<sub>2</sub> with formation of well-defined crystallizations of gypsum, Figure 10, although lesser in size than those of Puerto de Santa María and only in a fine superficial layer; underneath the crystallization is amorphous and hidden. This fact can be explained by the different pore size distribution in both materials; as can be seen in Figure 11, micropores abound in the materials from Espera, which means their growth is made difficult in the interior of the stone which is exactly the opposite to what happens to the stones from Puerto de Santa María, where the macropores abound.*

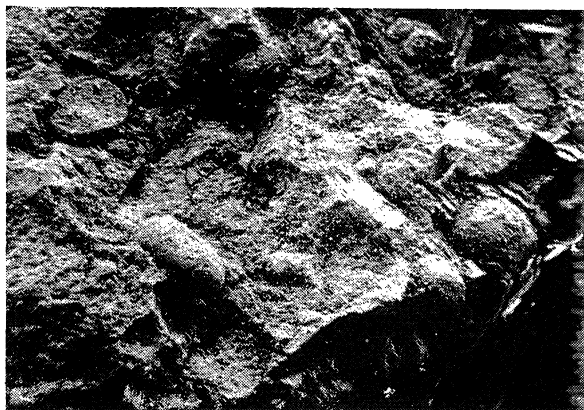
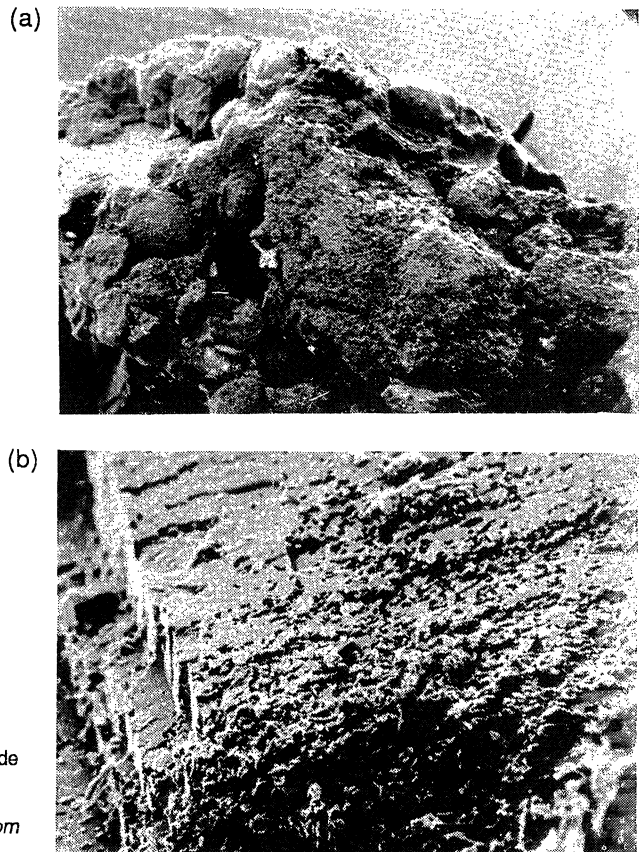
Fig. 13.—Microfotografías de material alterado procedente de Monóvar. (a) x17; (b) x190.

Fig. 13.—SEM micrograph of non-deteriorated material from Monóvar. (a) x17; (b) x190.

In respect to the deteriorated material, in Figure 13(a) we can see the notable loss of matrix produced, leaving the oolites

quedando así "suelos" los oolitos. Las macroestructuras calcíficas sufren un proceso de disgregación, Figura 13(b), que comienza por un "picado". Por similitud con otros estudios realizados por los autores, éste último proceso podría tener su origen en "choques térmicos" puesto que durante el verano pueden alcanzarse durante el día temperaturas próximas a los 60°C en la superficie de la piedra.

*"free". The calcitic macrostructures undergo a process of disaggregation, Figure 13(b), which starts with a "pitting". For similarity with other studies carried out by the author, this last process could have its origin in thermal variations since, during Summer, temperatures around 60°C can be reached on the surface of the stone.*

*The fact of not being able to see gypsum formations could be due to the "smooth" finishing which these materials present in the building as they are relatively new (end of nineteenth century, beginning of the twentieth) so that they have not been very deteriorated by natural agents. The sulphur dioxide seems preferably to attack the macrocrystalline matrix but on a very superficial layer so the gypsum formed can be "brushed away" by rainwater.*

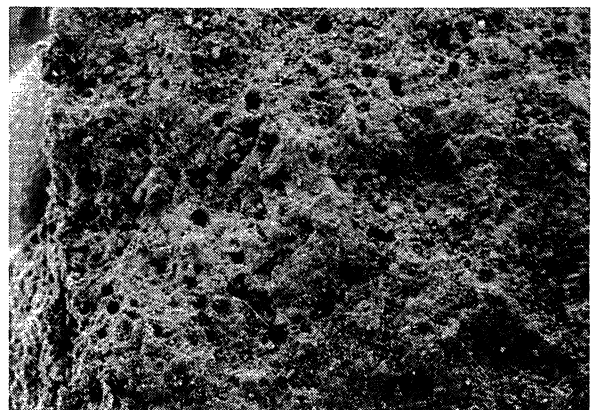
*In respect to the deteriorated material, we emphasize the formation of macropores, Figure 15, due to dissolution-recrystallization phenomena which are located on the lower areas of the southern facade, with strong insolation and capillary ascension of water.*

Fig. 15.—Microfotografía de material alterado procedente de Utrera (x41).

*Fig. 15.—SEM micrograph of deteriorated building stone from Utrera (x41).*

ascensión capilar de agua del subsuelo. Aparecen también frecuentes grietas y, debido a la alta humedad a que se encuentra sometida la piedra, se da una extraordinaria proliferación de hongos.

Cracks also often appear and, due to the high humidity which the stone undergoes, there is an extraordinary fungi proliferation.

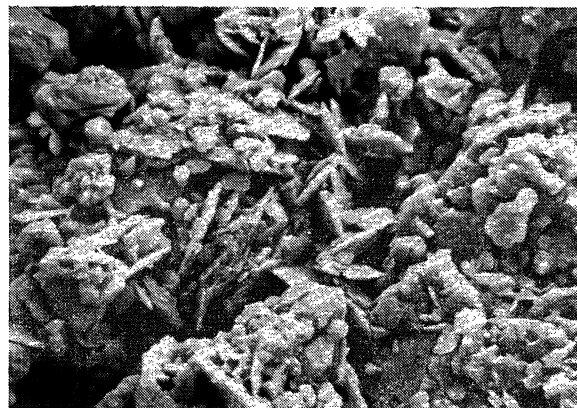
El ataque producido por el  $\text{SO}_2$  sobre los materiales del edificio se manifiesta con la formación de cristales de yeso, generalmente muy aislados, Figura 17. Debido a que estos materiales, al igual que los de Utrera, se encuentran en zonas bajas del edificio, el ascenso capilar de agua del subsuelo ha provocado el redondeamiento de las estructuras primitivas.

The  $\text{SO}_2$  attack on the building is shown by the formation of gypsum crystals, usually isolated, figure 17. As these materials, like those from Utrera, are found in the low areas of the building, the capillary ascension of water has provoked the rounding of the primitive structures.

Fig. 17.—Microfotografía de material alterado procedente de Morón (x940).

Fig. 17.—SEM micrograph of deteriorated building stone from Morón (x940).

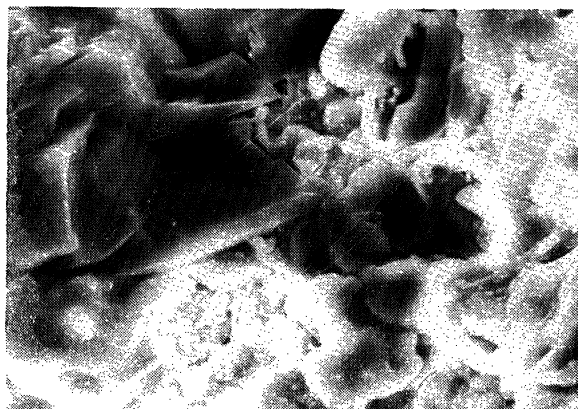
*In Figure 18 we can see the deterioration experimented in the stone from Puerto de Santa María at microscopic level, in SO<sub>2</sub> atmosphere and humidity saturation*

Fig. 18.—Microfotografía de material procedente del Puerto de Santa María sometido a experiencias de alteración acelerada (x2.000).

*Fig.18.—SEM micrograph of stone from Puerto de Santa María before accelerated deterioration experiences (x2.000).*

condiciones de saturación de humedad. La superficie de la muestra aparece cubierta por una costra agrietada y con orificios, formada por  $\text{CaSO}_4$ , según indica la microsonda de rayos X. En algunas zonas donde no aparece la costra se aprecian cristales de yeso no perfectamente formados unidos a la superficie.

*conditions. The surface of the sample is covered by a cracked crust with holes formed by  $\text{CaSO}_4$ , according to microprobe data. In some areas where the crusting does not appear, there are gypsum crystals, not yet perfectly formed, joined to the surface.*
