Restauración de la Iglesia de San Pedro, en Avila

JESUS FERNANDEZ SUAREZ y RAMON FERNANDEZ TRESGUERRES, Arquitectos
LUIS SOMOZA ARIAS, Aparejador

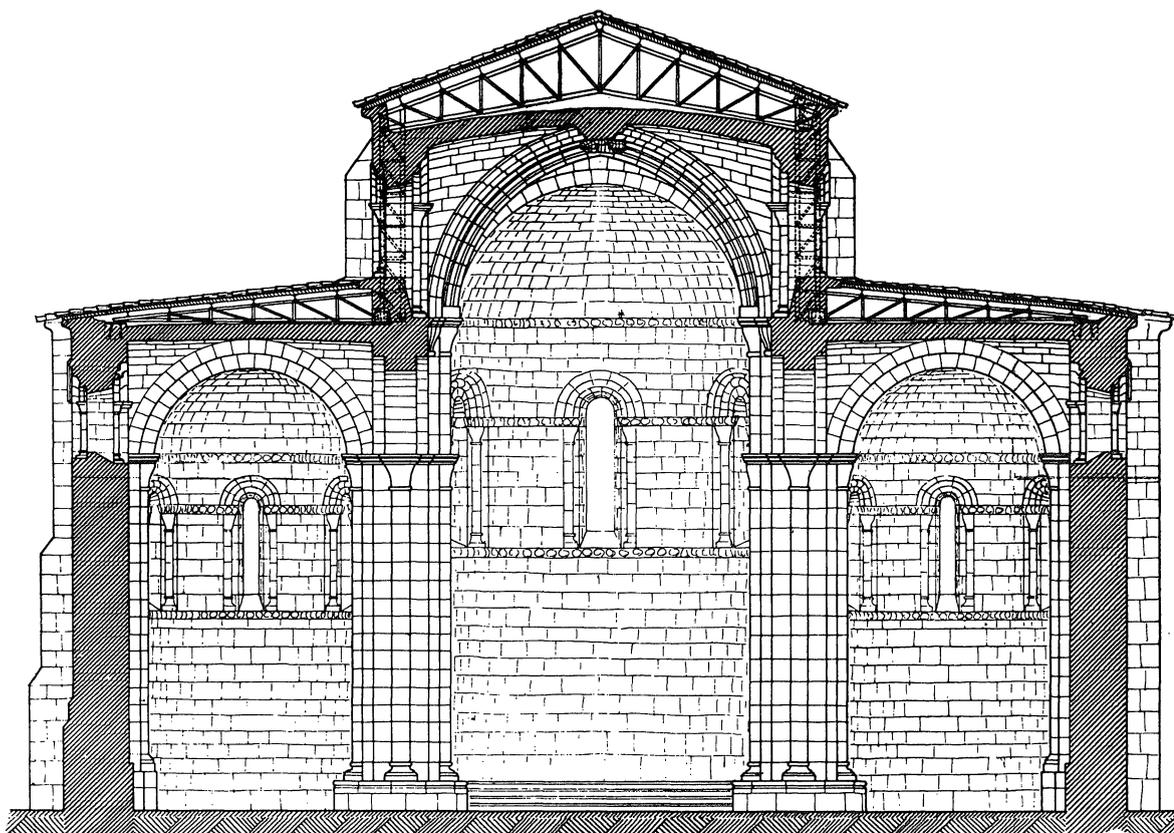
Sección transversal.

En 1980 se inician las últimas obras de consolidación y restauración en la iglesia de San Pedro. El estado de la fábrica era de ruina incipiente, acusándose desplomes generales de los muros de cerramiento, con grietas que ponían de manifiesto los movimientos habidos y eran a su vez motivo de humedades. Los sillares estaban y siguen estando en gran parte descompuestos y sueltos, especialmente en albardillas, impostas y elementos salientes, más castigados por la acción de los agentes exteriores, como el anhídrido carbónico del aire, los gases de escape de los motores de explosión, la humedad y las vibraciones. Los nervios de las bóvedas también presentaban algunas piezas sin mortero de unión y otras totalmente sueltas.

continuará su ruina. Para ello se absorbieron los empujes producidos por las bóvedas de las naves central y laterales colocando zunchos perimetrales de hormigón armado en la coronación de los muros de cerramiento de éstas, arriostrándolos entre sí por cuatro cerchas metálicas de celosía coincidiendo con los arcos fajones. Cada cercha lleva dos tramos verticales que van empotrados en los contrafuertes de la nave central y se prolongan en vigas que terminan en los zunchos de las naves laterales, formándose un enjaulado de gran rigidez que absorbe todos los empujes.

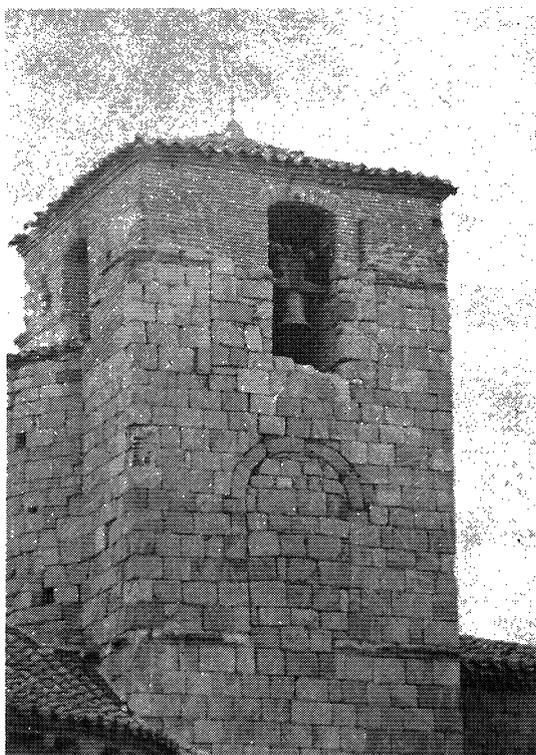
Fig. 1.—Cuerpos superior e intermedio de la torre antes de la restauración.

rio que estaba muy erosionada con sillares desgastados y sueltos, tanto en el zócalo, como en el resto de la torre y sustituir el remate de ladrillo del cuerpo superior por otro de sillaría.

El antiguo remate de la torre, hecho en ladrillo y mal conservado, constituía un cuerpo extraño y pobre en el conjunto, realizado sin duda como solución más fácil y económica, pero que no podía considerarse como definitiva, por lo que fue sustituida por sillería procedente de La Colilla, como el resto de la fábrica.

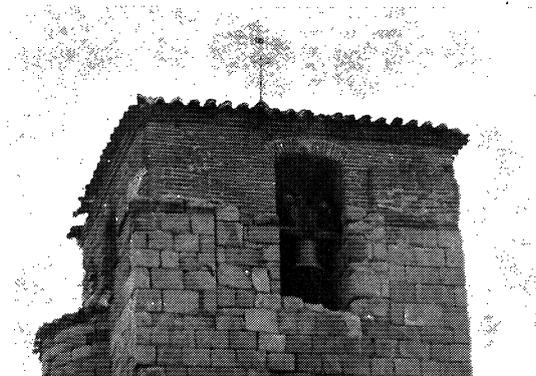
Fig. 2.—Machones de sillería en el cuerpo superior acusando el hueco existente con anterioridad.

La existencia de dos machones laterales de sillaría en el cuerpo alto de la torre, perfectamente definidos, separados 2,88 metros entre sí, probaban la existencia de un hueco o la intención de hacerlo, que nos condujo a la solución dada entre las posibles que podían admitirse, tratando de acercarnos al probable aspecto original del monumento, del que no había más información sobre su torre que la que podía leerse en sus piedras. Se adopta la solución de dos ventanas en cada fachada, tan frecuente en el románico, ya que una sola hubiera sido de exageradas proporciones. Resultan así dos huecos con 1,14 metros de luz y arcos de medio punto y machón central de 0,60 metros.

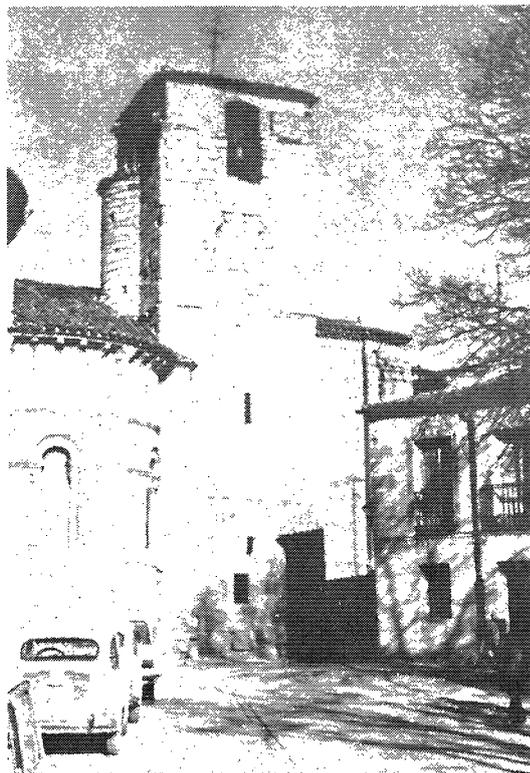
Fig. 4.—Antes de la restauración.

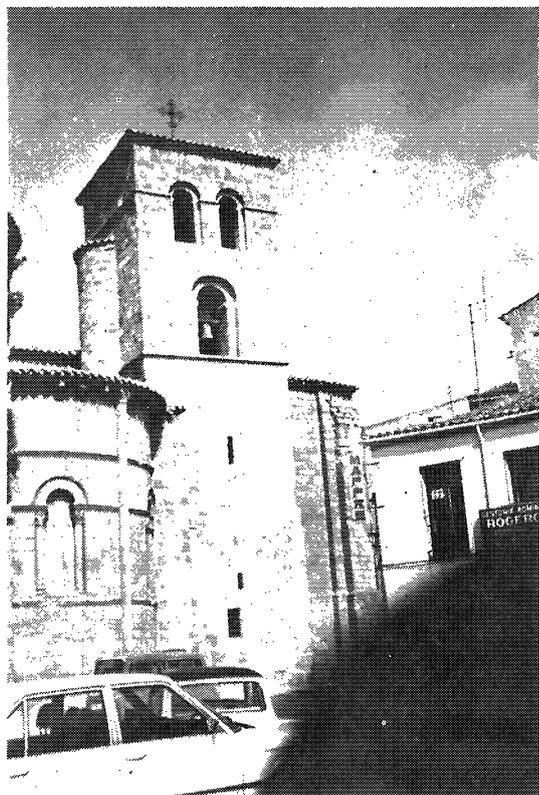
Fig. 5.—Después de la restauración.

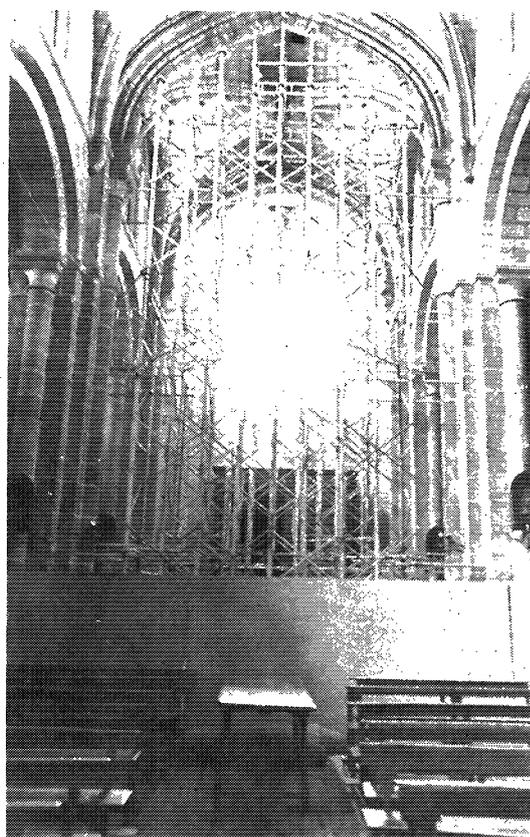
Fig. 6.—Estructura de apeo y tirantes. (Foto Lumbreras).

Estas obras obligaron a desmontar los contrafuertes de la nave central para empotrar en ellos parte de la estructura, por lo que hubo que proceder al apeo total por tramos de las naves central y laterales, así como a la colocación provisional de tirantes formados por barras calibradas dotadas de tensores, que atravesaban los muros de cerramiento terminando en tableros de madera para reparto de los esfuerzos. El piso de madera de la iglesia no ofrecía suficiente seguridad para resistir el apoyo de los andamios de apeo en plena carga, por lo que hubo que levantar el entarimado en las zonas que servían de base al mismo, circunstancia que se aprovechó para renovar el resto del pavimento por cuenta de la parroquia.

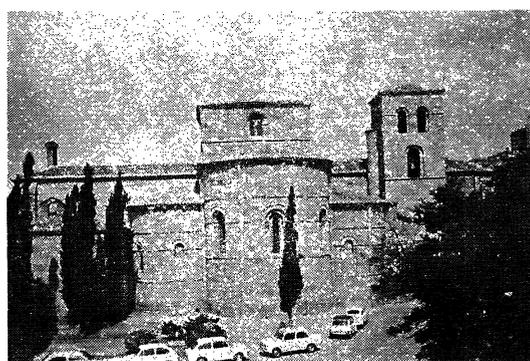
Fig. 7.—Fachada a levante, mostrando las nuevas cubiertas de los ábsides y la torre.

En la segunda fase de estas obras, finalizada en Diciembre de 1982, se ha atendido a restablecer a su primitiva configuración las cubiertas de los ábsides y sacristía, a reponer algunas piezas de cornisas y canecillos, a repasar las vidrieras y especialmente a restaurar la torre del campana-
