# La deterioración de las piedras de la Catedral de Oviedo

## 2.º Parte: Formas y Fenómenos de Alteración

Dra. ROSA M.ª ESBERT y ROSA MARCOS

Departamento de Petrología. Facultad de Geología. Universidad de Oviedo

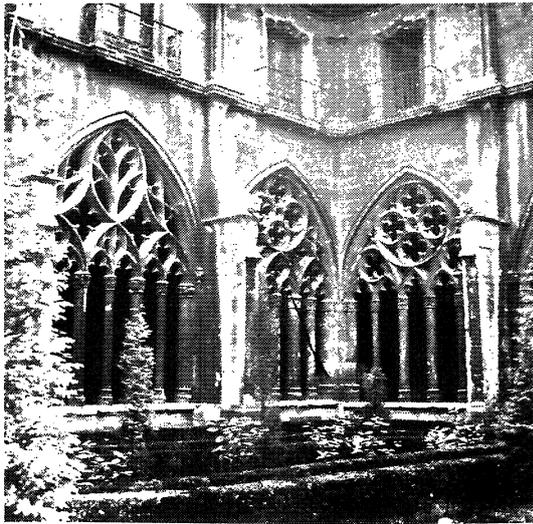
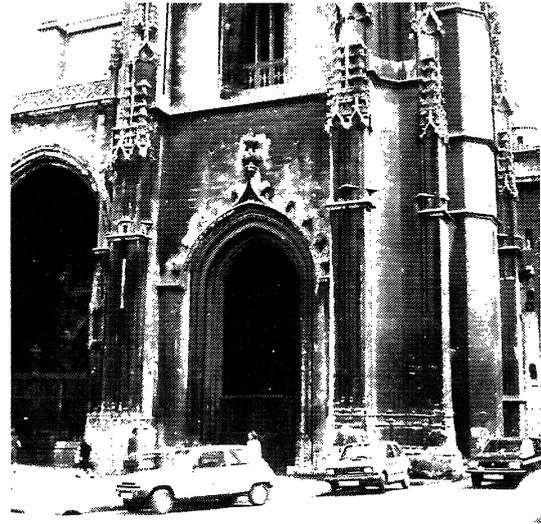
Refiriéndonos al monumento en concreto, lo más destacable, a primera vista, es el ennegrecimiento de su parte externa, aunque este fenómeno no es constante ni uniforme, haciéndose más patente en determinadas zonas p. ej.: en el Pórtico y en el Claustro. Fotos 1 y 2.

Fotos 1 y 2.—Enmugrecimiento selectivo de las piedras de la Catedral. Izda., arquerías del Claustro en su ángulo SE. Dcha., Pórtico visto por su fachada Oeste.

- *Pátina de enmugrecimiento*: es la más extendida, aparece sobre cualquier tipo rocoso y en diferentes partes del monumento. Fotos 1, 2 y 3.
- *Pátina de cromatización*: es de color amarillento, aparece sobre la dolomía de Laspra y es debida a la movilización, por lixiviado, del hierro de la roca. A veces, y sobreadañada a esta pátina, encontramos "pulverización" del material; cuando éste se desprende aparece la roca con su color original. Puede representar un estado más avan-

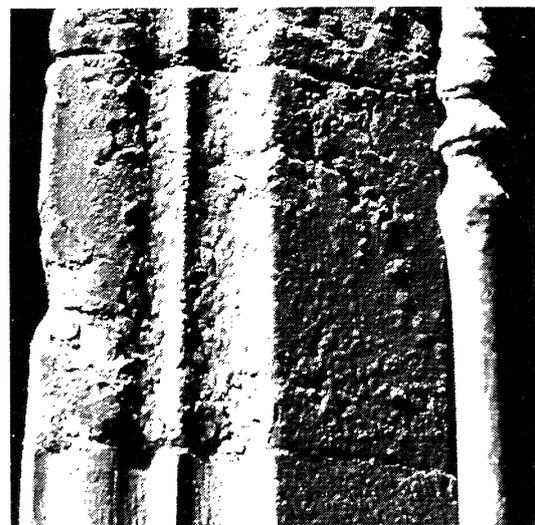
Foto 5.—Ampollas desarrolladas sobre determinados sillares del Pórtico, en su fachada Sur.

ración, formándose costras de espesor variable (Foto 4). En ocasiones pueden manifestarse al exterior con morfología de ampollas (Foto 5). Cuando la costra alcanza espesores considerables puede desprenderse formando desconchados.

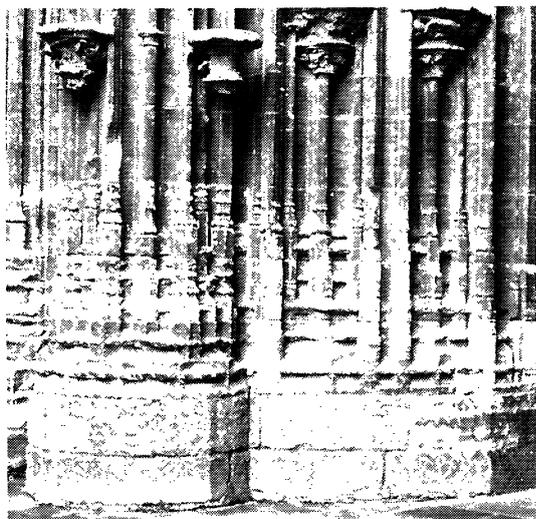
Foto 6.—Detalle del intenso burilado sobre la dolomía de Laspra, en las jambas de la puerta central del pórtico.

En las áreas donde hay roce humano continuado la roca presenta un desgaste notable y a veces hasta pulido (burilado). Este fenómeno se hace especialmente patente en el interior y en los aledaños de las puertas de acceso más frecuentemente utilizadas. Foto 6.

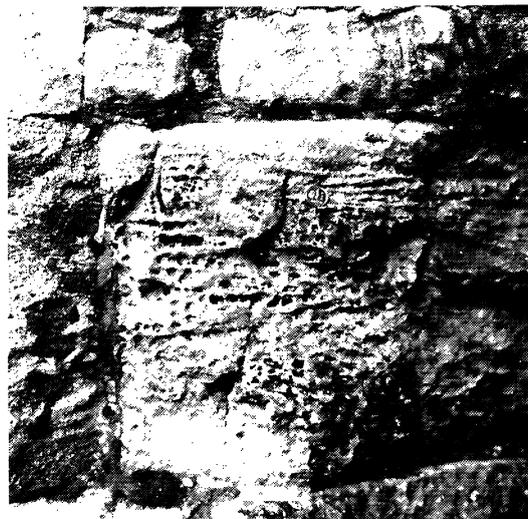
Foto 7.—Fenómenos de alveolización sobre determinados sillares de Piedramuelle en la fachada Oeste del Pórtico.

Sobre las rocas de Piedramuelle y Laspra, y en la fachada Oeste, aparecen esporádicamente fenómenos de alveolización (Foto 7) que en conjunto se traducen en huecos y resaltos en la piedra (Pauly, 1976).

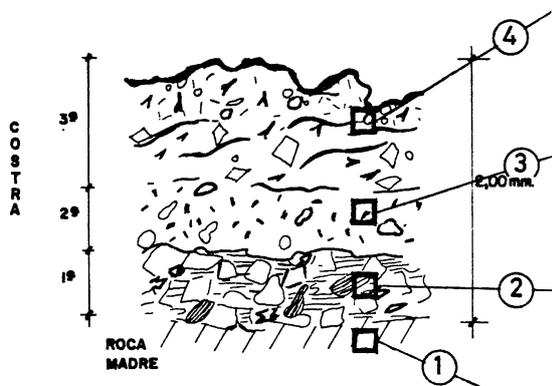
Esquema 1.—COSTRA SOBRE ROCA DE LAS-PRA. Pórtico de la Catedral.

Sobre la piedra de Laspra puede desarrollarse una costra compleja, con varias capas, Esquema 1, o costras sencillas, con una capa única, ennegrecida en su parte externa. En este caso la capa de la costra es morfológicamente semejante a la segunda capa de la costra más compleja, la (3) del Esquema 1.

- (1) *Roca madre.*
- (2) *Primera capa (Costra interna).*—Compacta, de aspecto cristalino, color grisáceo o blanquecido, bien adherida unas veces; otras, se desprende con facilidad.
- (3) *Segunda capa (Costra media).*—Amarillenta, de aspecto cristalino, adherida a la anterior aunque también a veces se desprende. En ocasiones el aspecto cristalino se pierde, entonces, el color es blanquecino. En estos casos se aprecia un aumento de la porosidad.
- (4) *Tercera capa (Costra externa).*—Muy porosa, con cantidad de material pulverulento formando subcapas de tonos grises. No cristalina, ennegrecida en su límite externo.

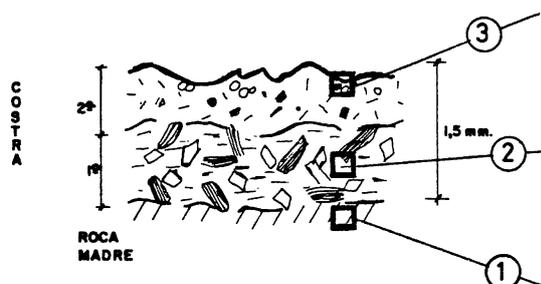
Esquema 2.—COSTRA SOBRE ROCA DE PIEDRAMUELLE.

ral, menos desarrolladas en cuanto al número de capas se refiere, siendo el número máximo observado, en nuestros estudios de dos, Esquema 2.

- (1) *Roca madre.*
- (2) *Primera capa (Costra interna).*—Porosa, más o menos compacta.
- (3) *Segunda capa (Costra externa).*—Muy porosa y pulverulenta. Ennegrecida totalmente o en su límite externo.

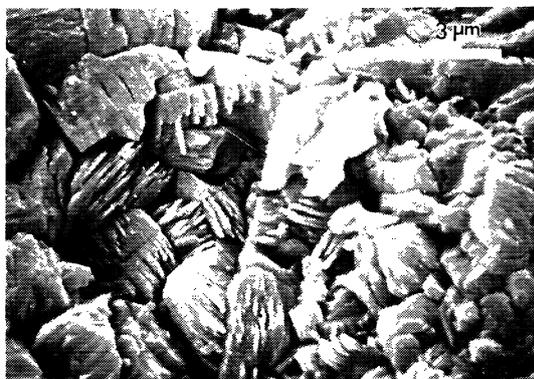
— Sea cual fuere la roca carbonatada sobre la que se desarrollan las costras, dolomía o caliza, éstas tienen siempre porcentajes elevados de yeso. Fotos 8 y 9.

Foto 8.—Conjunto de cristales de yeso masivo, en la parte superficial de una costra, sobre la dolomía de Laspra.

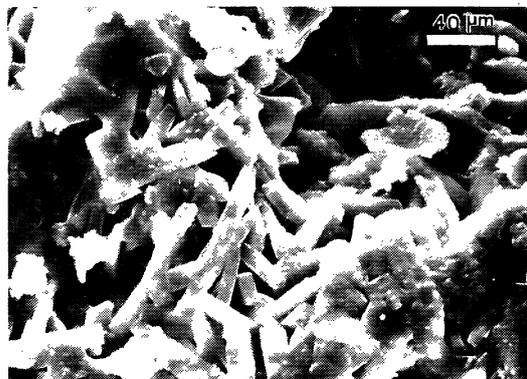
Foto 9.—Aspecto de los cristales de yeso, localizados en la parte más externa de una costra, sobre la caliza de Tiñana.

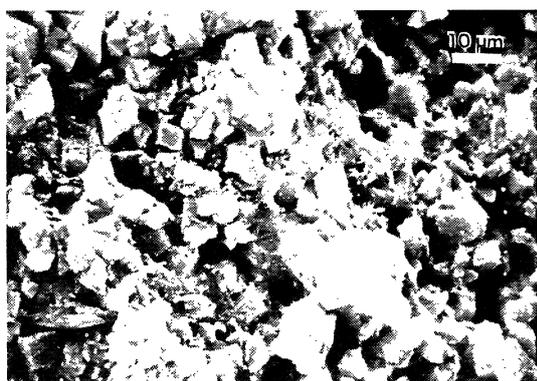
En la piedra de Laspra, si la costra tiene una única capa, el Ca y el S aumentan de la roca madre al exterior y el Mg disminuye en el mismo sentido. Si hay más de una capa, el Ca y el S disminuyen en la última, y el Mg aumenta considerablemente. Fotos 10, 11, 12 y 13.

Foto 10.—Micrografía de la roca madre de Laspra. Se distinguen claramente los cristales de dolomita.

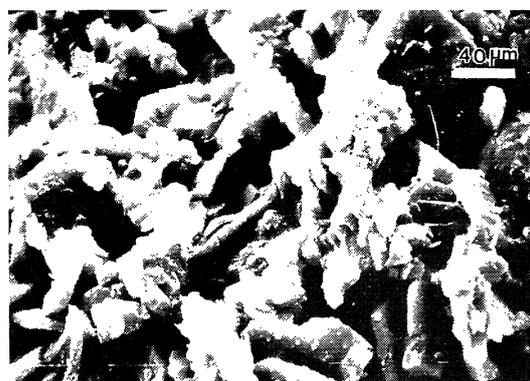
Foto 11.—Detalle de la capa media de una costra sobre la piedra de Laspra: abundan los cristales de yeso, hay algún cristal de dolomita y multitud de espacios vacíos.

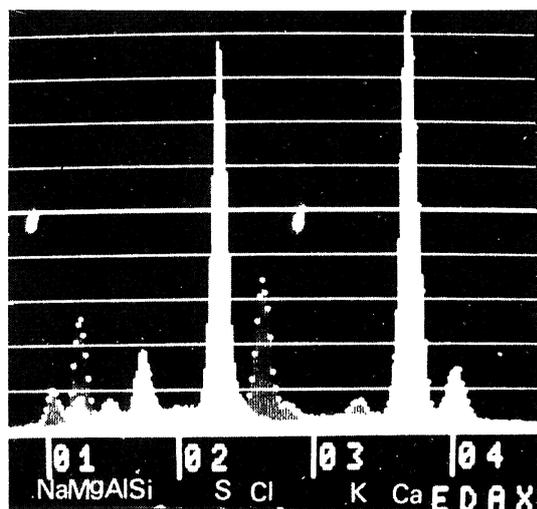
Foto 12.—Diagrama del análisis cualitativo de la capa media (en blanco), y de la roca madre (en punteado). Piedra de Laspra.

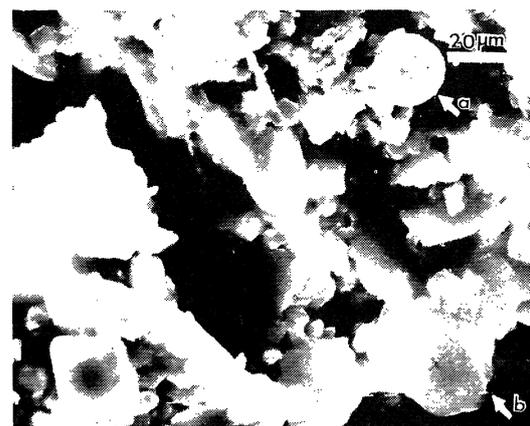
Foto 13.—Aspecto general de la costra externa. Se aprecian algunos cristales de yeso (a) y esférulas de diatomeas (b).

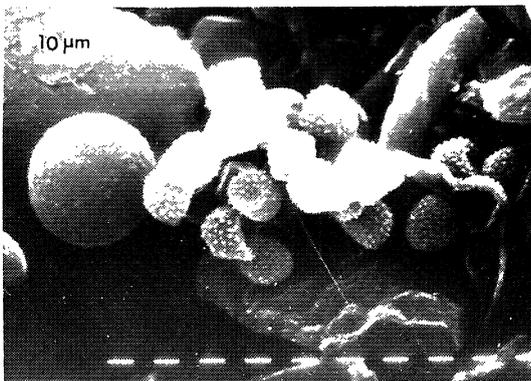
El Al y el Si tienen la tendencia a aumentar en las últimas capas, coincidiendo con la proliferación de esférulas (diatomeas). Foto 14.

Foto 14.—Aspecto de una esférula (diatomea), y de varios granos de polen incrustados en la superficie de la capa externa. Piedra de Laspra.

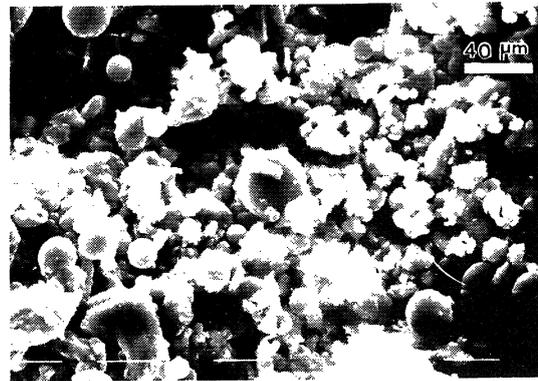
Si tiene dos capas, el Ca se comporta del mismo modo pero el S disminuye ligeramente en la última capa. Foto 15.

Foto 15.—Micrografía de una zona deprimida en una costra sobre material de Tiñana. Disminuye el número de cristales de yeso y aumenta el número de esférulas.

El aumento ostensible de Si y Al está provocado por la presencia de diatomeas en la capa externa, las cuales se acumulan preferentemente en las zonas de relieve bajo (Fotos 15 y 16) junto con el Fe, que lixiviado durante el proceso de alteración, se concentra en estas zonas.

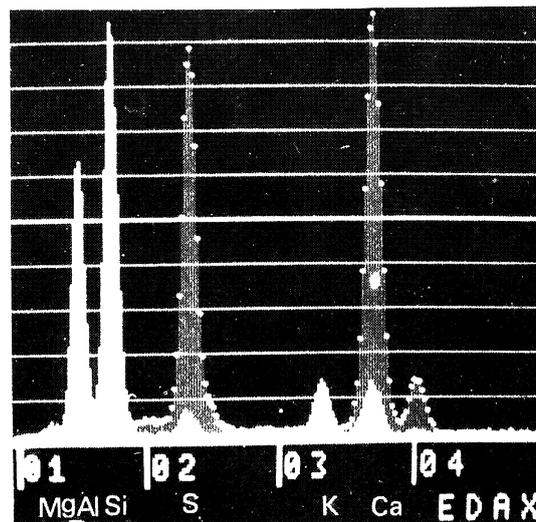
Foto 16.—Diagrama del análisis cualitativo de una zona alta de la costra (en punteado), y de una esférula (en blanco).
