Nota Técnica:
Los embarcaderos británicos de hierro en el siglo XIX.
El descubrimiento de nuevos materiales

Technical Note:
The development of iron British piers in the XIX century.
The discovery of new materials

C. González-García de Velasco^(*), M. González-Vílchez^(*)

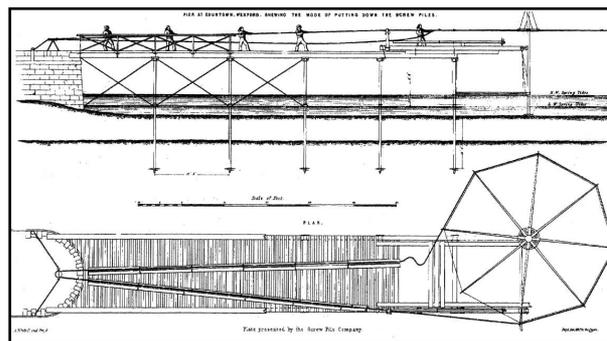
Figura 1. Muelle de Courtown en Waxdorf.

Mitchell, los pilotes roscados de fundición. Esta aseveración de primogenitura del muelle de Margate no es exacta y los autores de este trabajo han constatado que el propio Mitchell construyó con anterioridad, en 1847, el muelle de Courtown, en Waxford (4), de pilotes y vigas de fundición, con el sistema de cimentación de helicoides roscados inventado y patentado por él (Figura 1). También el muelle de Milton on Thames, en Gravesend, proyectado por John B. Redman en 1843, se ejecutó totalmente en fundición, aunque con cimentación por pozos entibados.

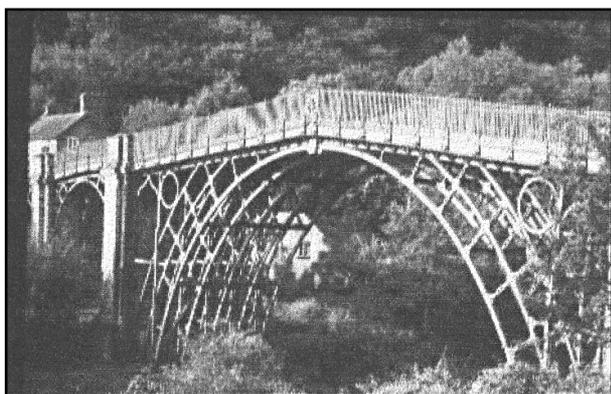
Figura 2. El puente Iron Bridge, en Coalbrookdale.

La fundición no era, por tanto, un material nuevo en el siglo XVIII, pero no fue empleada en estructuras de puentes hasta finales de dicho siglo en Inglaterra, en el magnífico puente de Coalbrookdale (1779), que luego dio nombre al pueblo de Iron Bridge, afortunadamente conservado hoy, y catalogado como Patrimonio de la Humanidad (Figura 2). Abraham Darby, fundador de la fundición de Coalbrookdale, había reemplazado el carbón vegetal por carbón de hulla y había abierto el camino a la fundición gris, que implicaría la revolución de las estructuras en el siglo XIX. Por aquella época, Wilkinson aplica la fundición a las nuevas máquinas, colaborando con Watt para llevar a la práctica la primera máquina de vapor (5). El propio Wilkinson diseñó el ya citado puente de Coalbrookdale, ayudado por el arquitecto T. Pritchard, y llevando a cabo la fundición del mismo en la fábrica de los Darby.

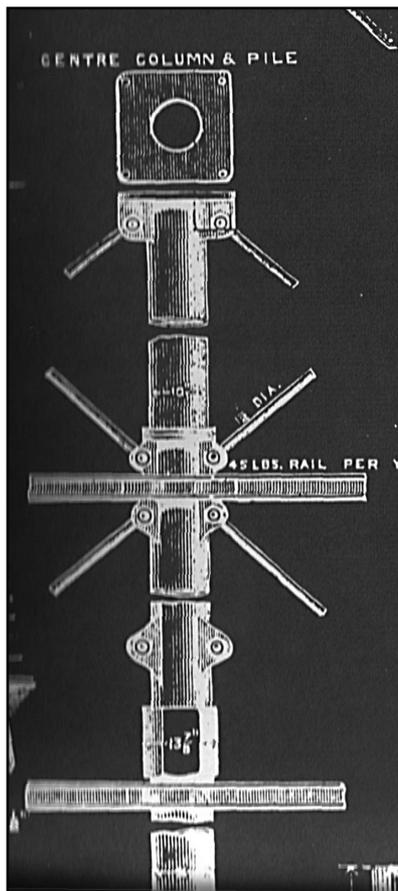
Figura 3. Barras atornilladas en pilares del muelle de Ramsgate.

investigación que se desarrolló alrededor de los muelles metálicos hizo avanzar su tecnología a pasos agigantados. Aparecieron máquinas de hincado, de inyección de agua o de roscado de pilotes. Se diseñaron barras de atado que se atornillaban a orejetas u ojales incorporados al pilote (Figura 3), se resolvieron los problemas de ajuste vertical de tramos contiguos, y otros relativos a continuidad de soportes, etc.

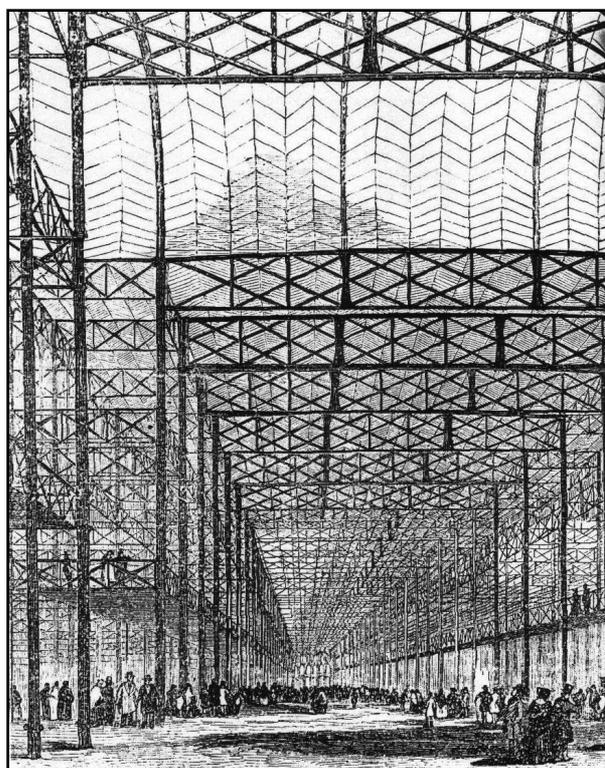
Figura 5. Estructura del Cristal Palace.

Pero la asociación de ambos materiales constituyó la fórmula casi perfecta para la ingeniería británica. Los grandes puentes combinaban sabiamente la fundición y el hierro forjado con espectaculares resultados, y otras magníficas realizaciones, impulsadas por la era de las exposiciones universales, asombraron al país. La mayor obra de la Exposición Universal de Londres de 1851 fue sin duda el Cristal Palace, obra colosal de John Paxton (Figura 5). Se trataba de un gigantesco pabellón cubierto

de una extensión de 7 ha (560 m de largo, 124 de ancho y 33 de altura) instalado en el Hyde Park, y en cuyo interior se celebraba la gran muestra. Se ejecutó en ocho meses, en estructura prefabricada y desmontable, de pilares de fundición, vigas de hierro forjado y cerramientos y cubiertas de cristal. En 1854 se desmontó y se trasladó a Sydenham Hill, donde permaneció instalado hasta 1936, en que un incendio lo destruyó.

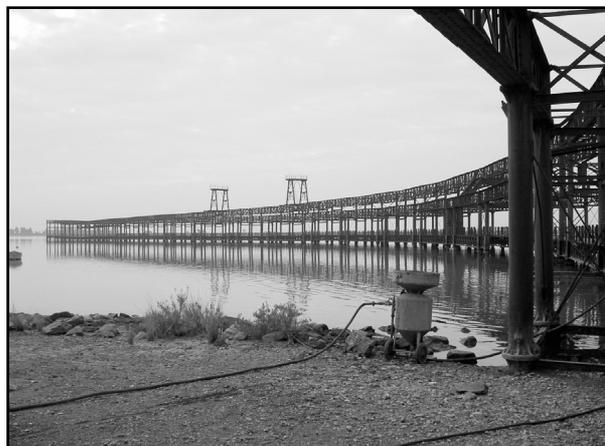
Figura 6. Embarcadero de Riotinto en Huelva.

En el año 1980 el Instituto Nacional de Calidad en la Edificación, por encargo de la Junta de Andalucía, llevó a cabo el primer estudio acerca del estado de la estructura del muelle de Riotinto, construido en Huelva en 1874 por la Riotinto Company Limited para embarque del mineral procedente de las minas de Riotinto. La estructura del embarcadero estaba ejecutada con columnas de fundición, jácenas de hierro forjado en celosía (Figura 6), y sobre ellas la cubierta de jácenas y piso de entablado de madera. Del análisis realizado se deducía que las columnas de fundición se encontraban en general en buen estado (no habían perdido ni el 10% de su sección en los elementos más afectados), mientras que las jácenas de hierro forjado se encontraban muy deterioradas en el nivel 0, entre mareas, y en mejor estado en los niveles superiores (10). La estructura de madera se encontraba en estado de ruina, por lo que fue desmontada.

señalando la alta resistencia a la corrosión demostrada por la fundición en un medio tan agresivo, teniendo en cuenta además la acidez de las aguas de la ría de Huelva. En este trabajo se manifiesta asimismo la protección efectiva, ejercida a lo largo de un siglo, del primitivo recubrimiento de alquitrán de hulla de 10 mm de espesor aplicado sobre el hierro forjado, y que había conseguido preservar de la corrosión a la mayor parte de la estructura del muelle, salvo en la zona entre mareas.

Los pilares de fundición se encontraban en buen estado, con corrosiones de escasa importancia. Asimismo, salvo

en algún caso puntual, no se observaban roturas frágiles en dichas piezas. No fue necesario sustituir ninguno de los pilares existentes, aunque sí reforzar con collarines alguna basa fisurada.

Las jácenas de celosía de acero del nivel entre mareas, colocadas hacía menos de diez años, aparecían afectadas sensiblemente por corrosión, obligando a sustituciones locales de algunas de sus barras pero en cambio se mantuvieron, con algunas reparaciones puntuales, las primitivas jácenas de hierro forjado de los niveles superiores, en los que la corrosión era poco significativa, pudiendo deducirse que el comportamiento del hierro forjado contra la corrosión, aunque sin llegar a los excelentes niveles de la fundición, había sido satisfactorio.

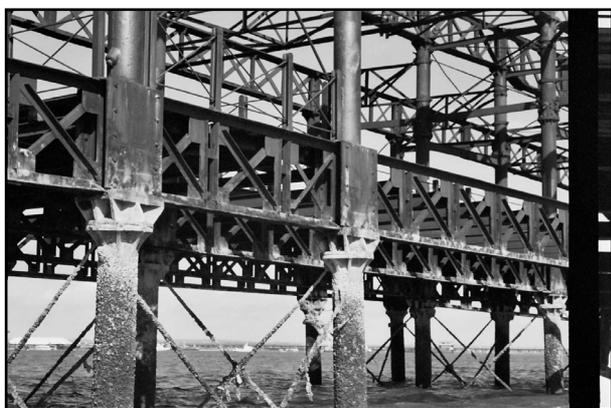
Figura 7. Corrosión en jácenas nivel cero, en el muelle de Riotinto.

El proyecto de 1992 mantiene las vigas de celosía de los niveles superiores, y sustituye las del nivel inferior por otras similares ejecutadas en acero, disponiéndose cartelas en los nudos. Es de señalar que en menos de 20 años, la corrosión de los cordones inferiores de estas jácenas ha sido considerable, con una velocidad muy superior a la de corrosión del hierro forjado (Figura 7).
