Estudio de la alterabilidad y efecto de tratamientos de conservación para los ladrillos de la portada de la iglesia de Santa María de Jesús (Sevilla)

*Brick durability and conservation treatment
(Santa María de Jesús chapel portal, Seville, Spain)*

F. J. Alejandre^(*), R. Villegas^(*)

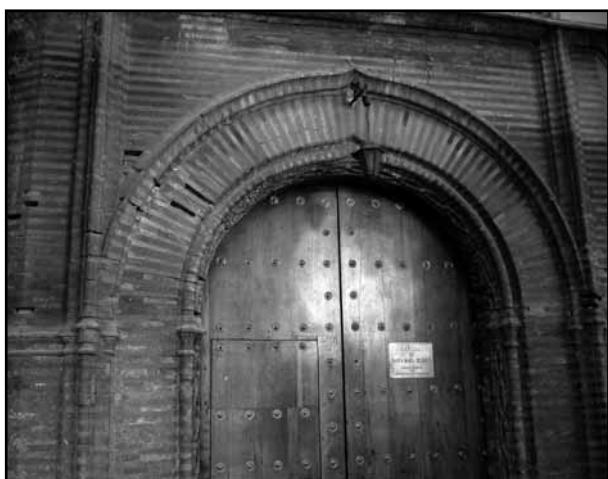
Figura 1. Portada de la iglesia de Sta. María de Jesús.
Figure 1. Santa María de Jesús Chapel. Portal.

Por sus características formales y periodo de construcción, la capilla de Santa María de Jesús se cataloga dentro del estilo gótico-mudéjar. El edificio presenta tres fachadas: la principal, en Avenida de la Constitución, es un muro pantalla liso y pintado de blanco donde destaca su bella portada, mezcla curiosa de gótico isabelino y labor mudéjar, construida por Martín Sánchez en 1514 (Figura 1). Es una portada de ladrillo agramilado, es decir, tallado, y que alterna en su construcción dos tonos del ladrillo (amarillo y rojo), siendo el estado de conservación de ambos muy diferente (Figura 2). Se compone este vano de un arco conopial, flanqueado por baquetones y enmarcado por un alfiz gótico. Coronando la composición, se aprecia un rosetón, obra moderna que debe su origen a las reformas de la iglesia entre 1915 y 1920 (1, 2).

For its architecture and period of construction, Santa María de Jesús Chapel is regarded to be a Mudejar-Gothic building. While the building has three facades, its main entrance faces Constitution Avenue. This plain whitewashed wall is embellished in the centre with a handsome portal, a peculiar blend of Isabelline Gothic and Mudejar styles, built by Martín Sánchez in 1514 (Figure 1). The state of conservation of the two alternating types (yellow and red) of carved brick used on the portal varies considerably (Figure 2). The portal constitutes an ogee arch with rounded moulding inside a Gothic "alfiz" or rectangular frame. The wall above contains a rose window, a modern element added to the facade during the 1915-1920 renovation (1, 2).

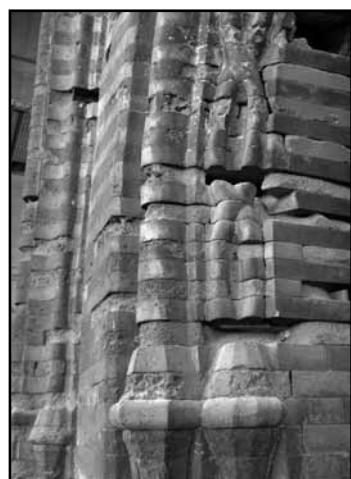
Figura 2. Detalle de la portada.
Figure 2. Portal detail.

These results are consistent with the actual condition of the chapel facade, whose red brick is visibly more deteriorated than the yellow variety. Moreover, the macroscopic pattern of decay was the same as in the test, with large fragments missing from the red brick and surface crumbling observed on the yellow.

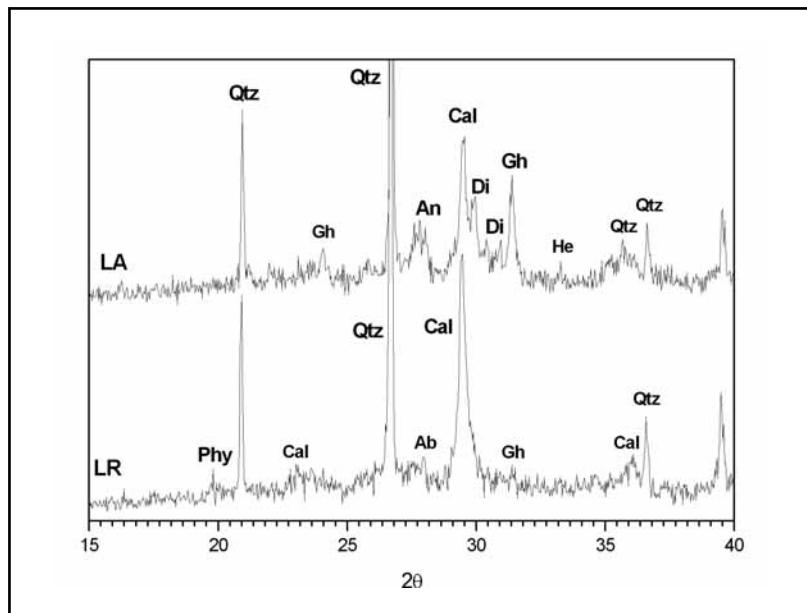
Figura 3. Difractogramas del ladrillo rojo (LR) y amarillo (LA) en el rango significativo de 15° - 40° . Abreviaturas: Phy=filosilicatos, Qtz=cuarzo, Cal=calcita, Gh=ghlenita, Di=diópsido, An=anortita, Ab=albita y He=hematites.

Figure 3. Diffraction patterns of red (LR) and yellow (LA) bricks in the range 15° - 40° . Abbreviations: Phy=phyllosilicates, Qtz=quartz, Cal=calcite, Gh=ghlenite, Di=diopside, An=anorthite, Ab=albite, and He=haematites.

The diffractograms for the two specimens, on which the various phases are identified, are shown in Figure 3.

The red brick was found to contain larger amounts of calcite, peaks corresponding to phyllosilicates (at 700 °C only dehydrated illite and muscovite remained), and traces of gehlenite, a high-temperature silicate. Gehlenite is an aluminium-calcium silicate, a product of the reaction between clay minerals (illite and smectite) and calcite (16), appearing at 800 °C and increasing in concentration up to 900 °C. Based on the foregoing, the firing temperature of this brick was established to be under 800 °C.

The yellow brick contained smaller amounts of calcite but more gehlenite. The presence of diopside (magnesium silicate), which appears at 850 °C, was an indication that the raw material contained dolomite or some other magnesium-bearing mineral. Finally, traces of hematite, the product of the transformation of other iron oxides at temperatures of over 850 °C were also observed. Further to these findings, the yellow brick was clearly fired at a temperature of around 850 °C and made from a different raw material than the red brick.

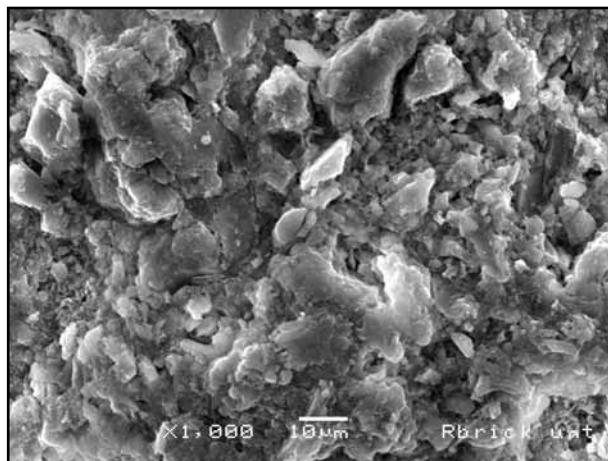
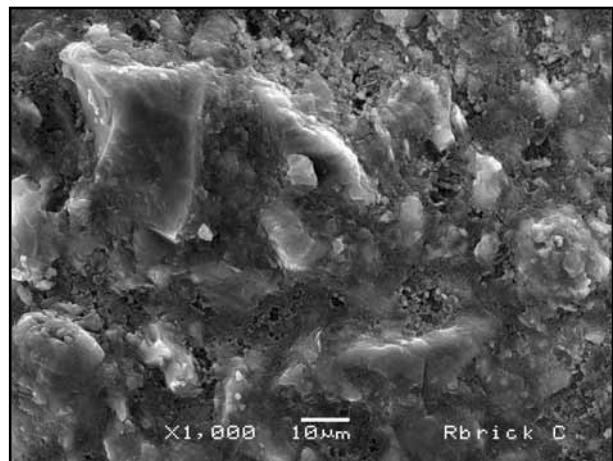
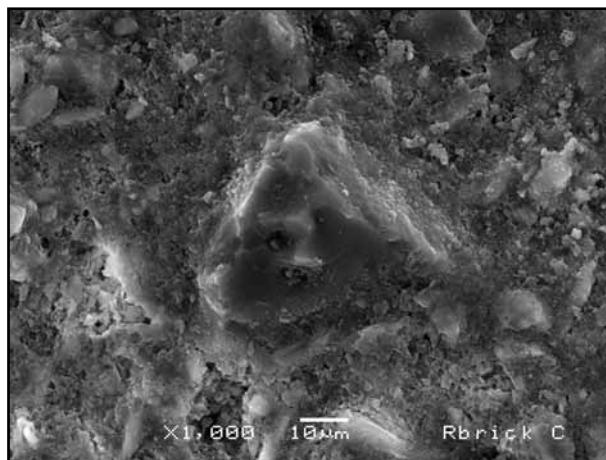
Figura 4. a) Superficie ladrillo rojo sin tratar; b) tratado con el consolidante; c) tratado con consolidante e hidrófugo.
Figure 4. Red brick surface: a) untreated; b) treated with consolidant; c) treated with consolidant plus water repellent.

El microscopio electrónico de barrido ha puesto de manifiesto la distribución de los tratamientos en la superficie de ambos ladrillos, como se aprecia en las Figuras 4 y 5.

Scanning electron microscopy revealed a fairly even distribution of the treatments on the brick surfaces (Figures 4 and 5), although the products were observed to

El producto recubre de manera bastante uniforme la superficie, aunque en las zonas más profundas se producen acumulaciones, lo cual se ha confirmado por medio de microanálisis EDX, que identifica la presencia solamente de silicio y oxígeno en dichas zonas. No hay diferencias entre los dos tipos de ladrillo por lo que respecta a la película formada por los tratamientos.

accumulate at greater depths, where EDX microanalysis confirmed the presence of silica and oxygen only. No differences were found between the two types of brick with respect to treatment coating.

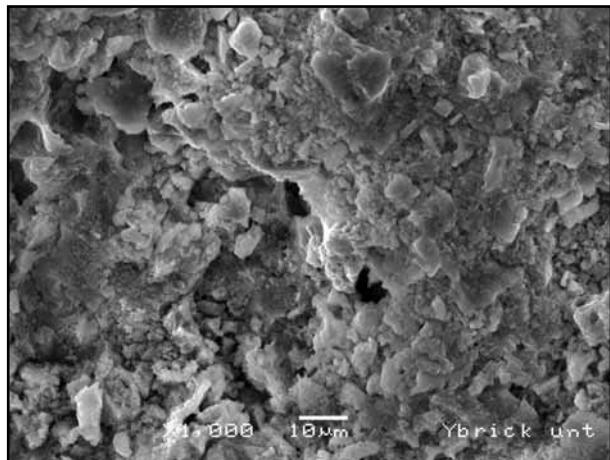
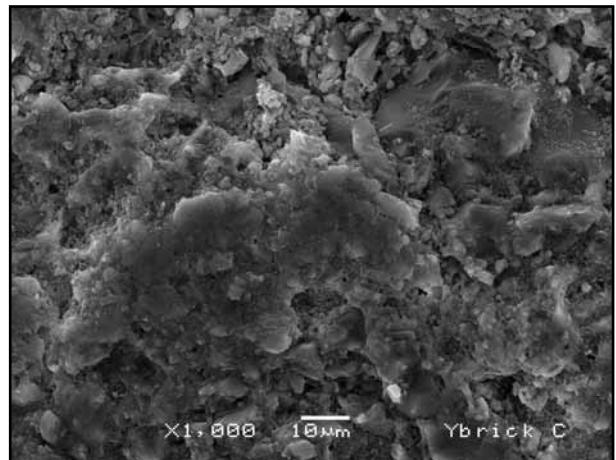
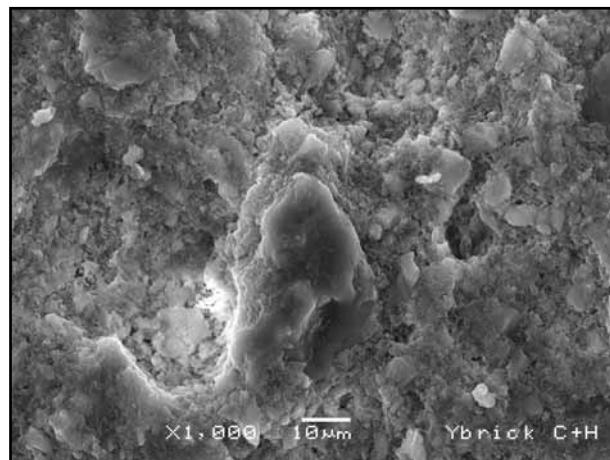
Figura 5. a) Superficie ladrillo amarillo sin tratar; b) tratado con el consolidante; c) tratado con consolidante e hidrófugo.
Figure 5. Yellow-brick surface: a) untreated; b) treated with consolidant; and c) treated with consolidant and water repellent.

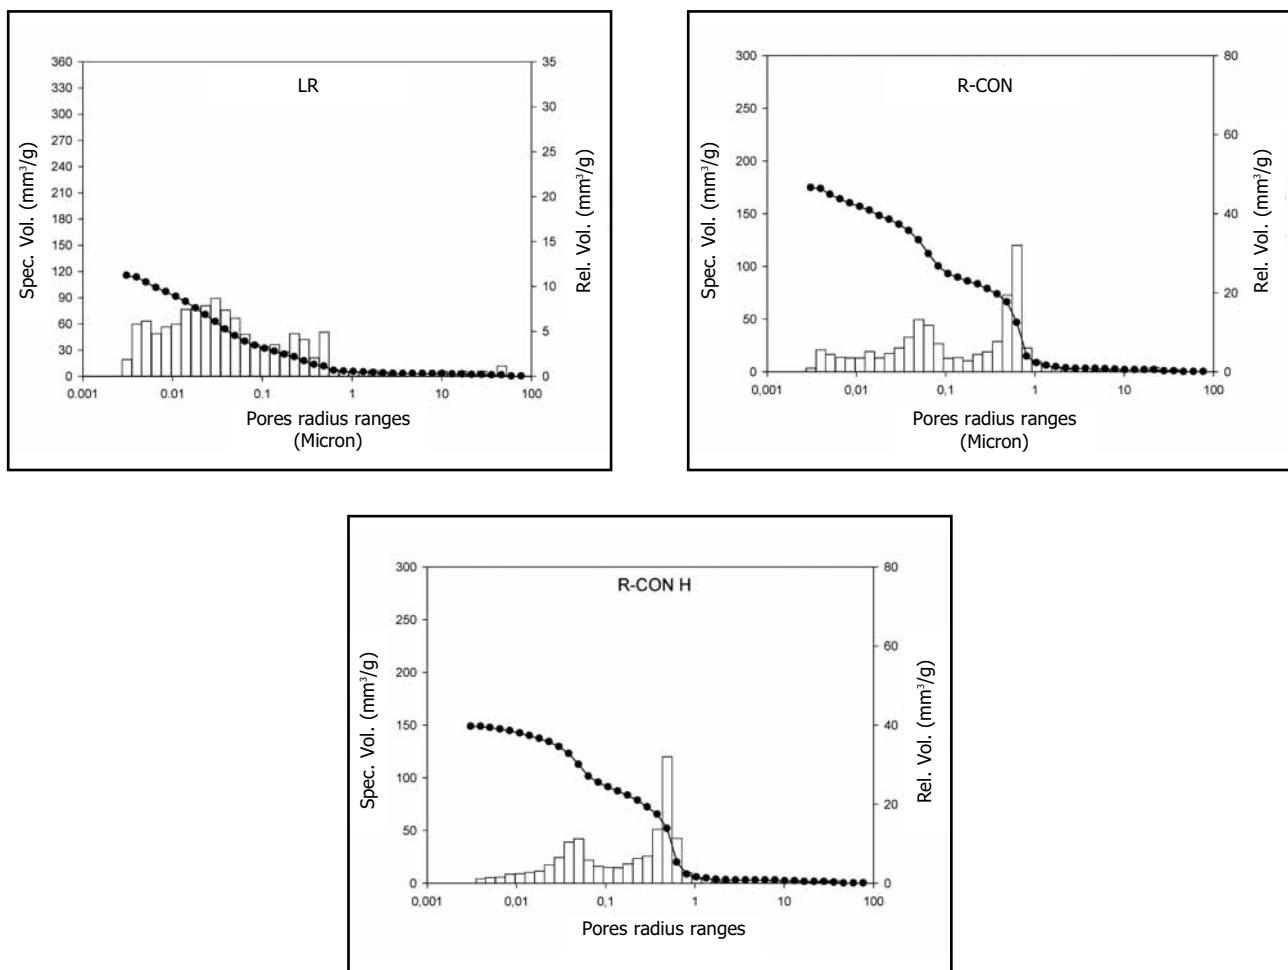
Figura 6. Distribución de tamaño de poros del ladrillo rojo. a) sin tratar; b) tratado con el consolidante; c) tratado con consolidante e hidrófugo.

Figure 6. Red brick pore-size distribution: a) untreated; b) treated with consolidant; c) treated with consolidant plus water repellent.

Pore size distribution was observed to vary slightly after the treatments were applied. The treated red

b y c) debido a la heterogeneidad del material y al pequeño tamaño de las muestras que se utilizan en esta técnica, ha resultado que las muestras tratadas tienen una mayor porosidad que las sin tratar; ya se ha visto en la medida de la porosidad al agua (donde se utilizan muestras mayores y, por tanto, más representativas) que el efecto es de disminución de porosidad, por lo que este hecho se podría justificar bien por una diferencia intrínseca entre las muestras previa a la aplicación de los tratamientos, bien a que los poros muy grandes, que no detecta el porosímetro, se han llenado parcialmente y pasan a ser medidos. A pesar de esta diferencia, las distribuciones de tamaños de poros para las tres muestras son muy semejantes, por lo que podría concluirse que el efecto de los tratamientos es muy ligero. Puede observarse que los dos tratamientos hacen disminuir ligeramente el volumen de poros entre 0,1 y 0,01 µm, aunque todavía existe un gran volumen de poros de tamaño inferior a 1 µm. Este efecto sería beneficioso de cara a su respuesta frente a la alteración.

brick samples (Figures 6a, b, c) had higher porosity than the untreated specimens. This apparent anomaly may have been due to material heterogeneity and the small sample size. The water porosity test, in which larger (and therefore more representative) samples were used, showed lower porosity. This result may denote an intrinsic difference in the untreated samples or the presence of larger pores initially undetected by the porosimeter that, once filled with product, would have become measurable. Despite this difference, the pore size distributions in the three samples were fairly similar, indicating that the effect of the treatments was very slight. Note the slight decline in the volume of the 0.1-0.01-µm pore size with both treatments, despite the large volume of <1-µm pores. This effect enhanced their resistance to decay.

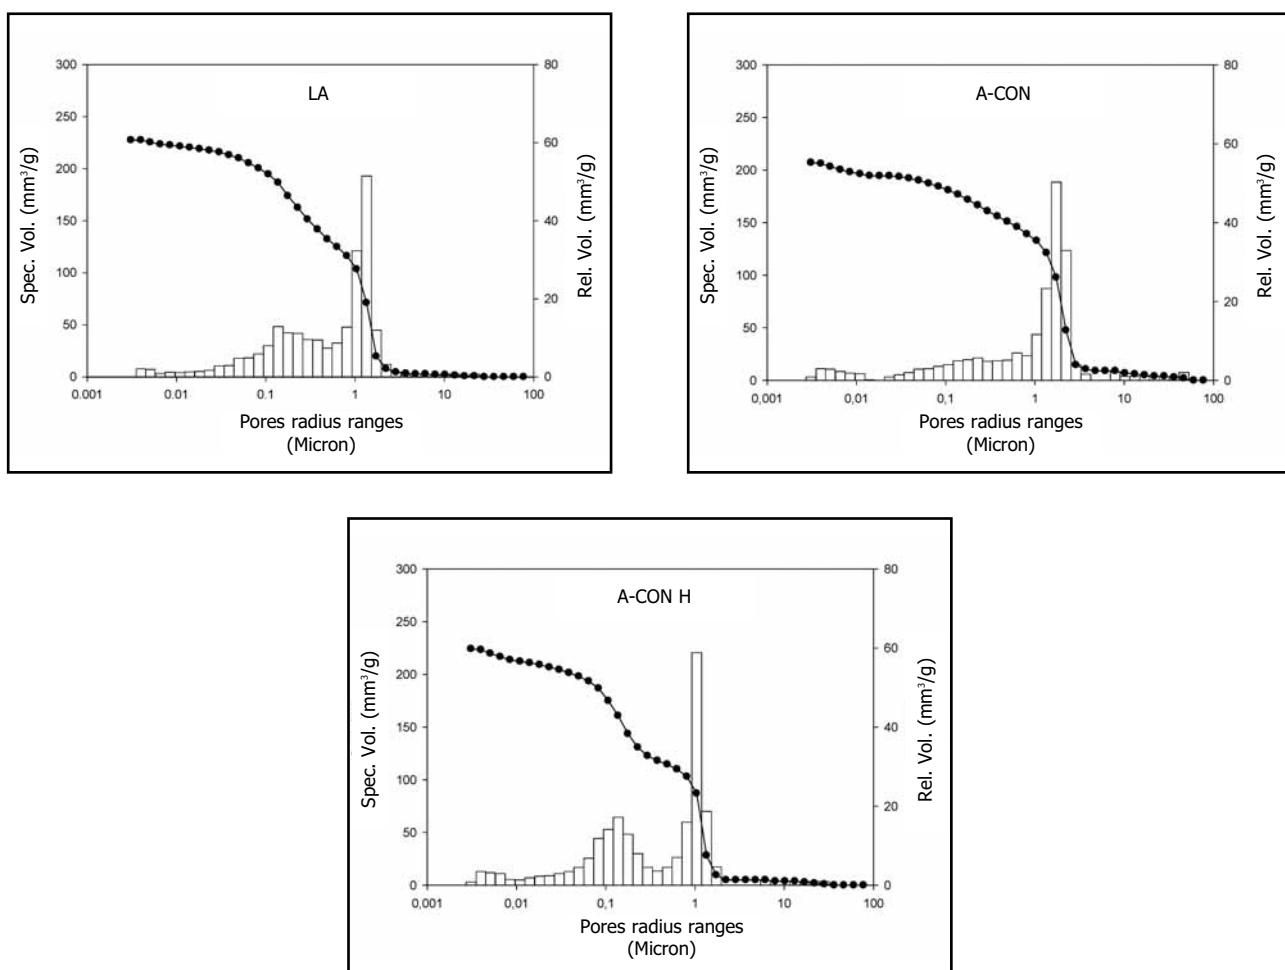
Figura 7. Distribución de tamaño de poros del ladrillo amarillo. a) sin tratar; b) tratado con el consolidante; c) tratado con consolidante e hidrófugo.

Figure 7. Yellow brick pore-size distribution: a) untreated; b) treated with consolidant; c) treated with consolidant plus water repellent.

The opposite trend was observed in the yellow brick samples, with pore volumes shifting towards smaller radii (Figure 7a, b, c). This change was too slight, however, to significantly affect pore size distribution or, therefore, the response to salt crystallization. Total porosity declined in treated as compared to untreated yellow-brick samples.

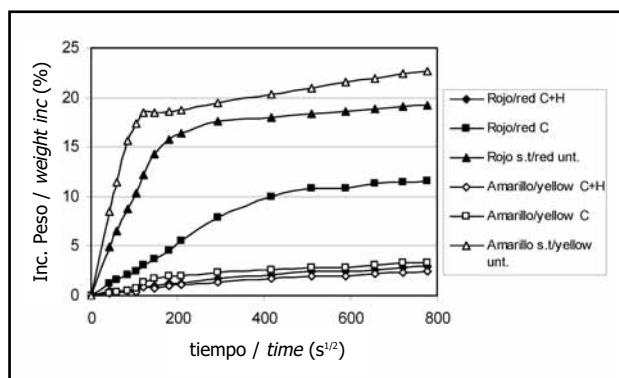
Figura 8. Absorción capilar de las probetas.
Figure 8. Capillary water absorption of samples.

Capillary water uptake (weight gain relative to dry weight) is plotted against the square root of time ($s^{1/2}$) in Figure 8.

Note that water absorption declined significantly with both treatments. The consolidant generated the steepest drop in both the red and yellow bricks, but particularly in the latter. This may have been the outcome of the minor water repellence afforded

último), pudiendo deberse este hecho al ligero efecto hidrófugo que pueda tener el tratamiento (por restos de grupos orgánicos sin polimerizar, fundamentalmente).

El tratamiento consolidante + hidrofugante ha originado una nueva reducción de la absorción de agua por capilaridad en la muestra correspondiente al ladrillo rojo, pero en cambio no ha tenido efecto el tratamiento adicional del hidrofugante sobre la capilaridad del ladrillo amarillo con consolidante.

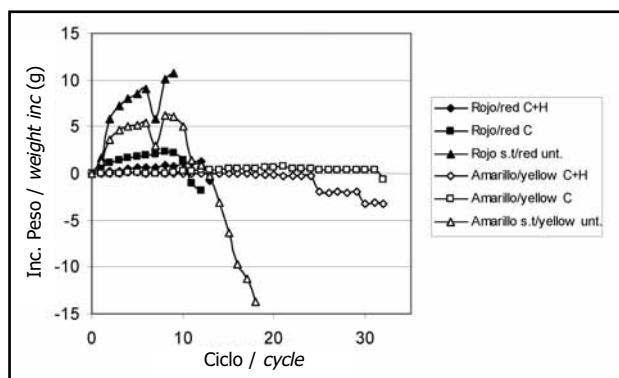
Figura 9. Evolución de pesos en el ensayo de cristalización de sales.
Figure 9. Weight versus time during salt crystallization test.

Figure 9 gives the mean weights of each brick type throughout the salt crystallisation test, expressed as an increase relative to the original weight.

Las primeras alteraciones importantes han aparecido a los diez ciclos de cristalización, observándose la fracturación de las probetas sin tratamiento al igual que las tratadas sólo con el consolidante. Este hecho indica que el tratamiento sólo con consolidante no mejora su resistencia a la cristalización de sales. A partir de los trece ciclos de cristalización las probetas con tratamiento consolidante más hidrofugante se han fracturado mostrando la misma morfología de alteración, por lo que se puede concluir que la combinación de ambos tratamientos mejora ligeramente la durabilidad de los ladrillos rojos frente a este tipo de mecanismo de deterioro, pero no cambia la morfología de la alteración.

The first visible changes appeared after 10 crystallisation cycles, when both the untreated samples and the samples treated with the consolidant only began to break. The consolidant alone obviously failed to improve resistance to salt crystallisation. After 13 cycles, the consolidant+water repellent-treated samples broke in the same way, indicating that the combination of the two products improved red brick resistance to this type of weathering slightly, but did not alter the weathering pattern.

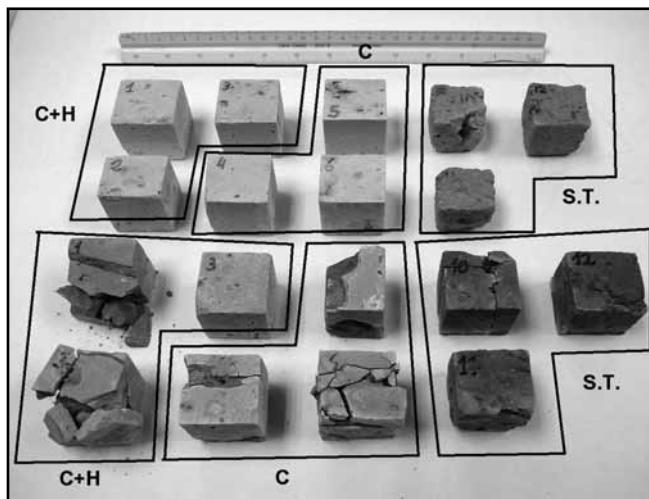
Figura 10. Probetas tras 15 ciclos de cristalización de sales.
Figure 10. Samples after 15 salt crystallization cycles.

The yellow brick samples performed much better in the salt crystallization test. After ten cycles, weathering was observed in the untreated samples only, which exhibited even crumbling across the entire surface, with rounding

de partículas uniformemente en toda la superficie, de forma que las aristas y los vértices se van redondeando. Esta alteración se ha visto incrementada a los 15 ciclos de cristalización, pero no ha habido rotura de fragmentos grandes sino disgregación progresiva. Las probetas tratadas no han experimentado ningún tipo de alteración después de 32 ciclos (al finalizar el ensayo), por lo que se puede concluir que ambos tratamientos mejoran la durabilidad de este material frente a la cristalización de sales.

La diferente morfología de alteración que han tenido los ladrillos rojos, que se fracturan en varios trozos de gran tamaño, frente a los ladrillos amarillos, en los que se desprenden partículas uniformemente en toda la superficie, de forma que las aristas y los vértices se van redondeando, se puede explicar por la diferencia en el tamaño de poros. De esta manera, al ser más pequeños en el ladrillo rojo, las presiones de cristalización son más elevadas y, a pesar de la mayor resistencia a compresión de éste, provocan la rotura del material en fragmentos. En el ladrillo amarillo los poros son de mayor diámetro, por lo que se generan unas tensiones de cristalización inferiores que desencadenan la disgregación más lenta del material.

of corners and edges. While decay was more intense after 15 cycles, it continued to consist in gradual crumbling, with no detachment of large fragments. The absence of any decay whatsoever in the treated samples after the full 32 test cycles provided conclusive proof that both treatments effectively enhanced material resistance to salt crystallization.
