Corrosión de tuberías en instalaciones de edificación

Prof. Dr. JOSE CALLEJA - IETCC - MADRID

RESUMEN

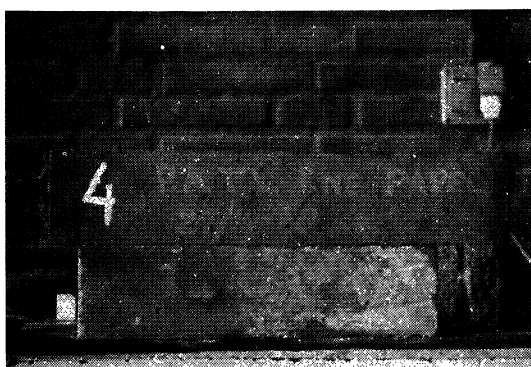
Fotografía 1

Cada prisma se marcó con su designación, y además con el tipo de cemento, clase y condición del tubo, forma de colocación en el curado (vertical u horizontal), así como en la conservación, y con la fecha de fabricación (fotografías 1, 2 y 3).

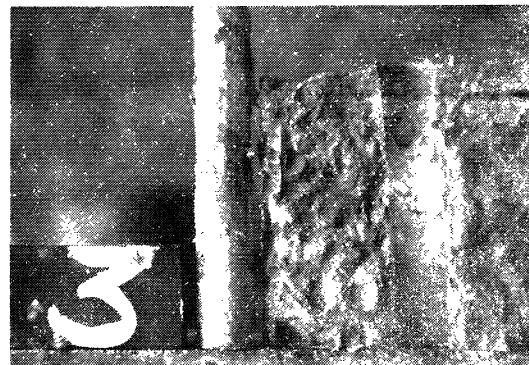
Fotografía 8

Prisma 3 (fotografías 8 y 9):

- La sección de hormigón es en su totalidad alcalina a la fenolftaleína.
- El trozo de tubo galvanizado y envuelto en papel de periódico al insertarlo en el hormigón fresco muestra, una vez retirado el papel, haber perdido en algunas zonas

el recubrimiento de zinc. En otras lo conserva aparentemente como al principio, y en otras lo presenta alterado y con aspecto distinto. No se observan trazas de herrumbre.

- c) La huella del tubo en el hormigón presenta, por zonas, adherencias del papel y de productos de alteración del recubrimiento de zinc que penetran ligeramente en la masa del hormigón. Tampoco aparecen trazas de herrumbre.

En lo que respecta al tubo galvanizado, su envoltura en papel de periódico tampoco parece ser beneficiosa, pues al cabo del mismo período de tiempo, si bien no se aprecian trazas de herrumbre, sí aparece eliminado o alterado por zonas el recubrimiento de zinc, lo que no ocurre con el tubo desnudo.

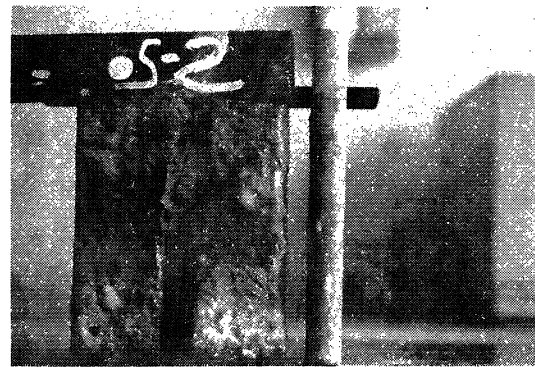
Fotografía 14

Prisma S 2 (fotografías 14 y 15):

- La sección de hormigón es en su totalidad alcalina a la fenolftaleína.
- El trozo de tubo galvanizado envuelto en papel de periódico presenta, por zonas, síntomas de alteración y pérdida del galvanizado, aunque no trazas de herrumbre.
- La huella del tubo en el hormigón muestra fuertes adherencias de papel en casi toda su totalidad, con mayor deterioro de éste en unas zonas que en otras, aunque no aparecen manchas de herrumbre.

Y en lo que se refiere al tubo galvanizado sucede cualitativamente lo mismo, aunque cuantitativamente tal vez de una forma algo más atenuada. Es decir, las características diferenciales con el tubo negro son las mismas que en el caso del hormigón de cemento PA-350, a saber: la envoltura en papel de periódico parece perjudicar de momento más al tubo negro, aunque su influencia a través de la alteración que produce en el recubrimiento de zinc queda pendiente de observación a plazos más largos.

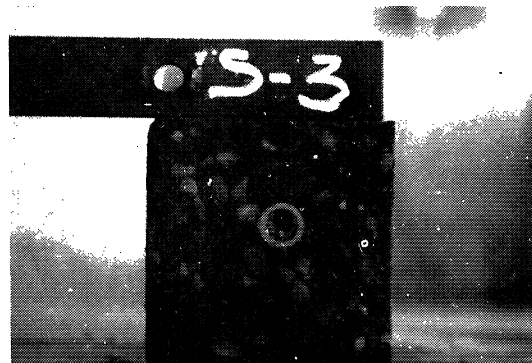
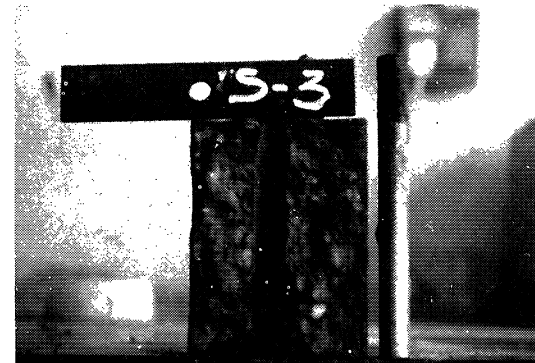
Fotografía 16

Prisma S 3 (fotografías 16 y 17)

- La sección de hormigón es en su totalidad alcalina a la fenolftaleína.
- El trozo de tubo negro desnudo aparece limpio, apenas con alguna adherencia, y sin signos de herrumbre de corrosión.
- La huella del tubo en el hormigón se muestra lisa y sin manchas de productos de corrosión.

Así, pues, en cuanto al tubo negro en este caso, su envoltura previa en papel de periódico resulta aún más perjudicial que en el caso del hormigón de cemento PA-350, puesto que la herrumbre formada por corrosión es mucho más ostensible al cabo del mismo tiempo.

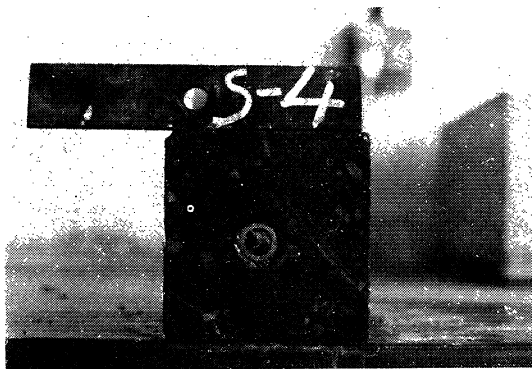
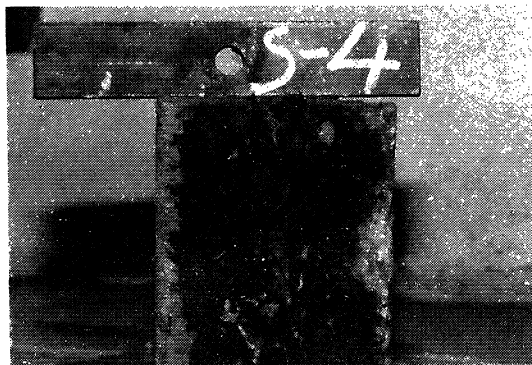
Fotografía 18

Prisma S 4 (fotografías 18, 19 y 20):

- a) La sección de hormigón (en este caso tanto frontal como lateral) presenta una zona exterior —estrecha pero de amplitud variable—, neutra o ácida a la fenolftaleína (probablemente debido en parte a carbonatación). El resto mayor de la zona interna de la sección es, en su totalidad, alcalino a la fenolftaleína.
- b) El tubo negro envuelto en papel de periódico presenta una acusada corrosión por zonas, con aparición de distintos tonos de herrumbre, desde los pardos claros hasta los oscuros, casi negros, prácticamente a todo lo largo de la longitud del tubo. En otras zonas se observan adherencias.
- c) La huella del tubo en el hormigón muestra el papel adherido e impregnado de herrumbre en algunas zonas.
