Caracterización física y mecánica de los morteros antiguos. Aplicación a la evaluación del estado de conservación

*Physical and mechanical characterisation of historic mortars.
Application to the evaluation of the state of conservation*

A. Magalhães^(*), R. Veiga

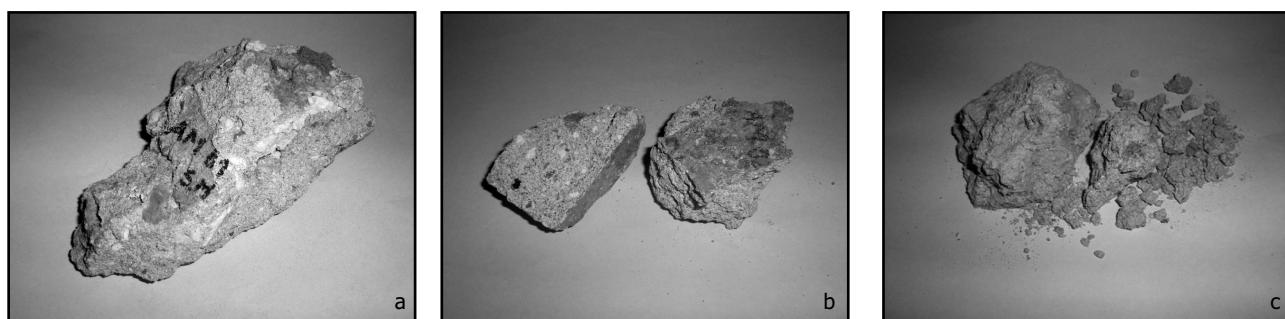
Figura 2. Muestras con distintos grados de deterioro: a) bajo; b) medio; c) alto.
Figure 2. Sample mortars showing different degrees of deterioration: a) low; b) medium; c) high.

Figura 1. En la Figura 2 se presentan algunas de las muestras de mortero antiguo analizadas, con distintos grados de deterioro.

of some of the mortar samples with different degrees of deterioration are reproduced in Figure 2.

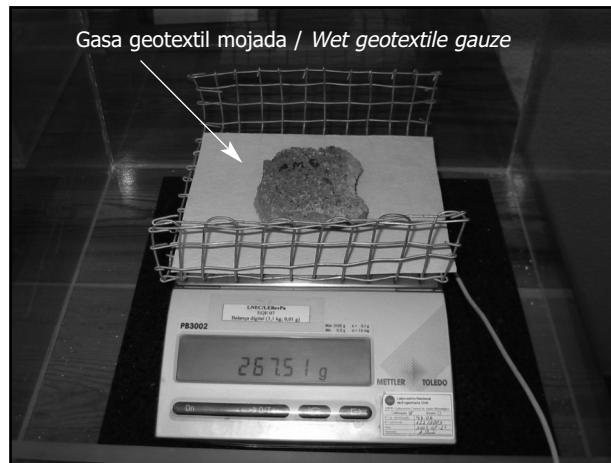
Figura 3. Ensayo de absorción capilar por contacto.
 Figure 3. Capillary absorption on contact.

2 Standard direct immersion is not feasible with these samples because their surfaces are friable. The geotextile gauze is used to prevent fine, water-soluble particles from coming loose.

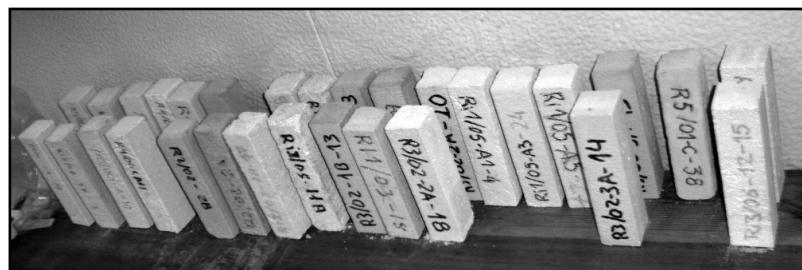
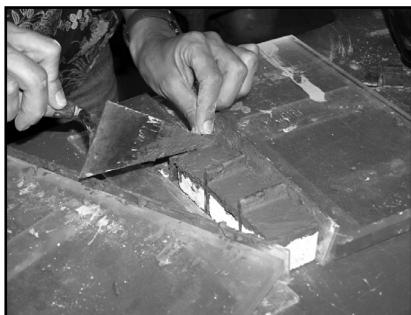
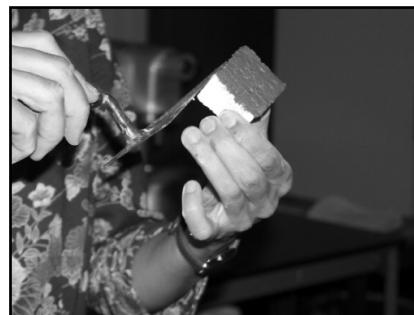
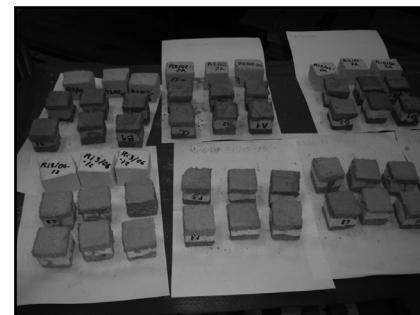
Figura 5. Probetas de mortero de cal preparadas para el ensayo de resistencia a compresión (método para muestras irregulares).
Figure 5. Lime mortar specimens prepared for compressive strength testing (adaptation for irregular samples).

Comparison (new) mortars were prepared in the laboratory and tested for compressive strength using the standard and adapted methods. The results are given in Table 2. A number of mortars with different compositions, regarded to be possible repair mortars for historic buildings, were tested to this end (Figure 5).

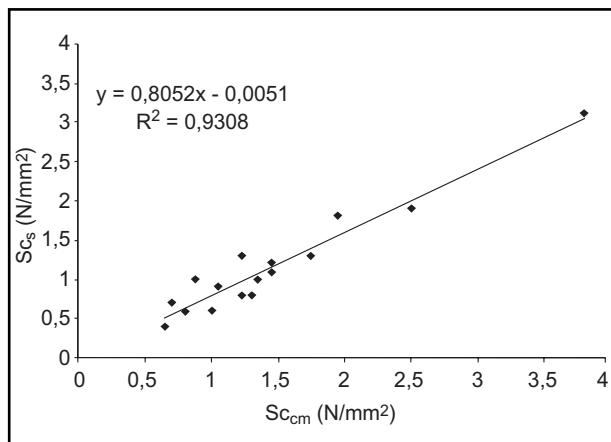
Figura 6. Morteros nuevos. Correlación entre la resistencia a compresión medida con el método normalizado y el nuevo método (muestras con mortero de confinamiento).

Figure 6. New mortars. Correlation between values obtained using the standard and confinement mortar methods.

Los valores de resistencia a compresión obtenidos con los morteros de laboratorio mediante el método normalizado muestran desviaciones típicas bajas ($DT < 0,11$), mientras que se observó una mayor dispersión de los resultados obtenidos con las distintas probetas del mismo mortero con el método del confinamiento. Sin

The compressive strength values found for the laboratory mortars using the standard method had low standard deviations ($SD < 0.11$), while the dispersion was greater for specimens tested using the confinement method. Even in the latter, however, the SD values were under 0.4 except in

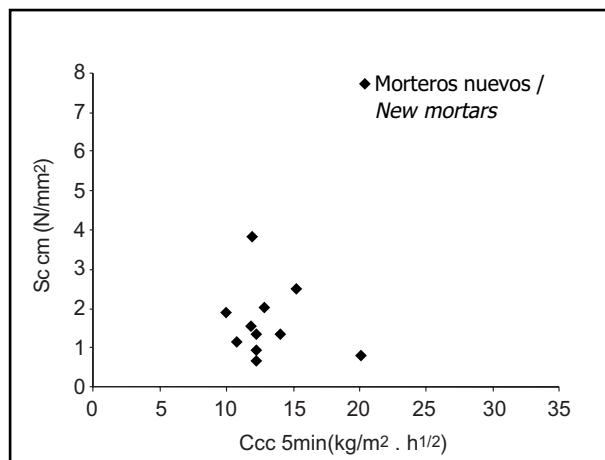
Figura 7. Morteros nuevos. Relación entre resistencia a compresión y coeficiente de capilaridad por contacto.

According to these graphs, the laboratory mortars, which were probably not fully carbonated, had capillarity coefficients of from 10 to 20 $kg/m^2 \cdot h^{1/2}$ and compressive strengths of under 3 N/mm².

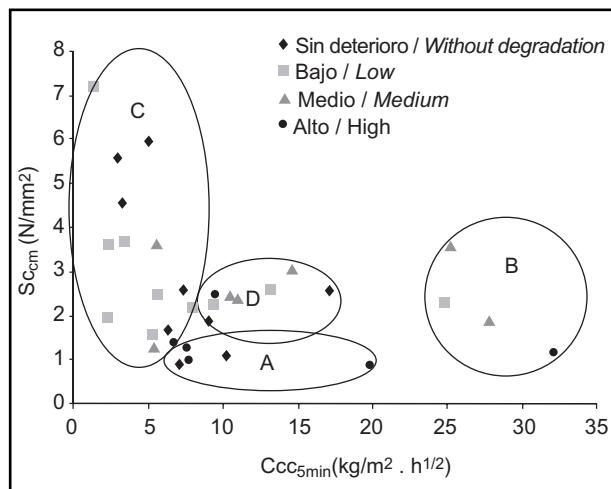
Figura 8. Morteros antiguos. Relación entre resistencia a la compresión y coeficiente de capilaridad por contacto.
 Figure 8- Historic mortars: Compressive strength versus capillarity coefficient on contact.

En la zona C de la Figura 8, la mayoría de los casos corresponden a morteros que no presentan deterioro o con un grado de deterioro bajo, evaluación que justificaría el mantenimiento de estos materiales originales.

Rather high capillarity coefficients were observed for samples FSAM02, BIM, AAL and AAM06. This finding should be explored in greater depth to evaluate the advisability of applying a protective coating to the existing mortar. Since these mortars exhibited acceptable strength values, however, such measures should only be adopted if damp-related problems are clearly identified in the building. These mortars appear in region B on Figure 8.

Since most of the mortars in region C showed little or no deterioration, the decision to maintain the existing materials would be fully justified.

The performance recorded for all the remaining mortars, i.e., the samples in region D, was similar to the findings for the replacement mortars. Maintaining the original rendering would therefore be the logical decision for these mortars as well.

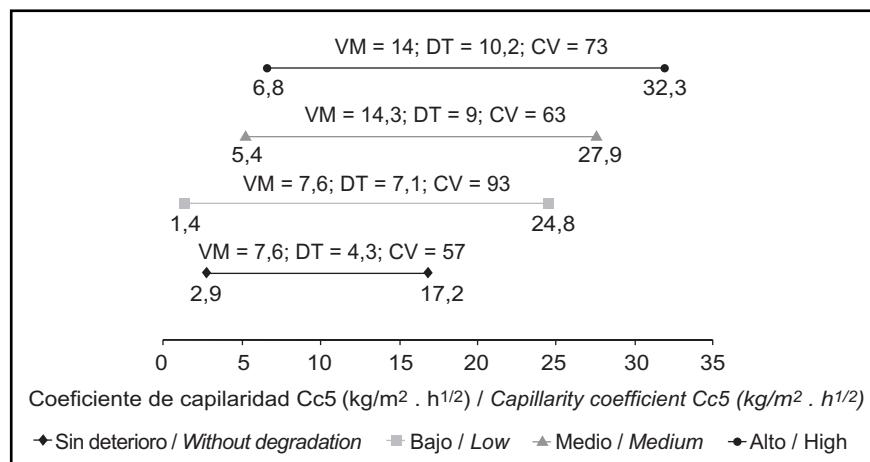
Figura 9. Representación esquemática de la relación entre grado de deterioro y coeficiente de capilaridad por contacto (C_{cc5}).
Figure 9. Range of capillarity coefficients on contact (C_{cc5}) by level of mortar deterioration.

Figures 9 and 10 show the range of 5-minute capillarity coefficient and compressive strength values (Table 3) for the degrees of deterioration defined (Table 1), along with the respective means (AV), standard deviations (SD) and coefficients of variation (CoV) values.

El análisis de las Figuras 9 y 10 permite observar además que los morteros con un grado elevado de deterioro muestran un C_{cc5} más elevado y menor resistencia a compresión, mientras que los morteros con un grado de deterioro bajo muestran un C_{cc5} más bajo y mayor resistencia a compresión.

An analysis of Figures 9 and 10 also reveals the following: the most highly deteriorated mortars had the highest C_{cc5} and lowest compressive strength, while the least deteriorated materials had the lowest C_{cc5} and highest compressive strength.

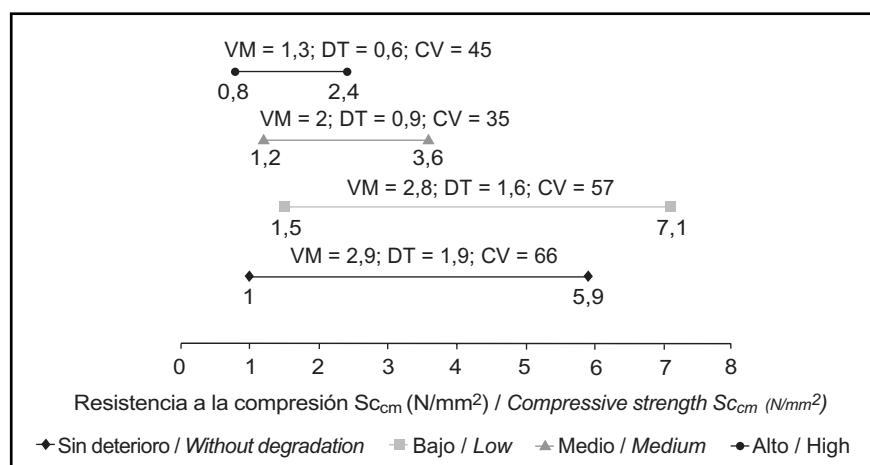
Figura 10. Representación esquemática de la relación entre grado de deterioro y resistencia a la compresión (Sc_{cm}).
Figure 10. Range of compressive strength (Sc_{cm}) by level of mortar deterioration.

Mortars with a medium or high degree of deterioration exhibited more uniform compressive strength values. The correlation between degree of deterioration and
