patología de la construcción: desgastes debidos al hielo

BORGE T. LORENTZEN

«BATIR» pág. 23, diciembre 1959

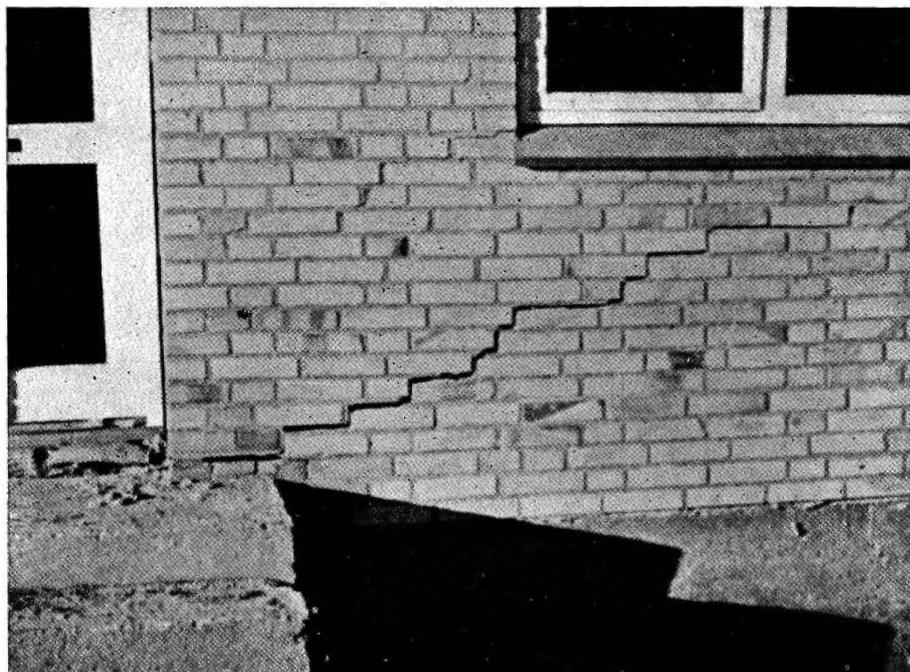
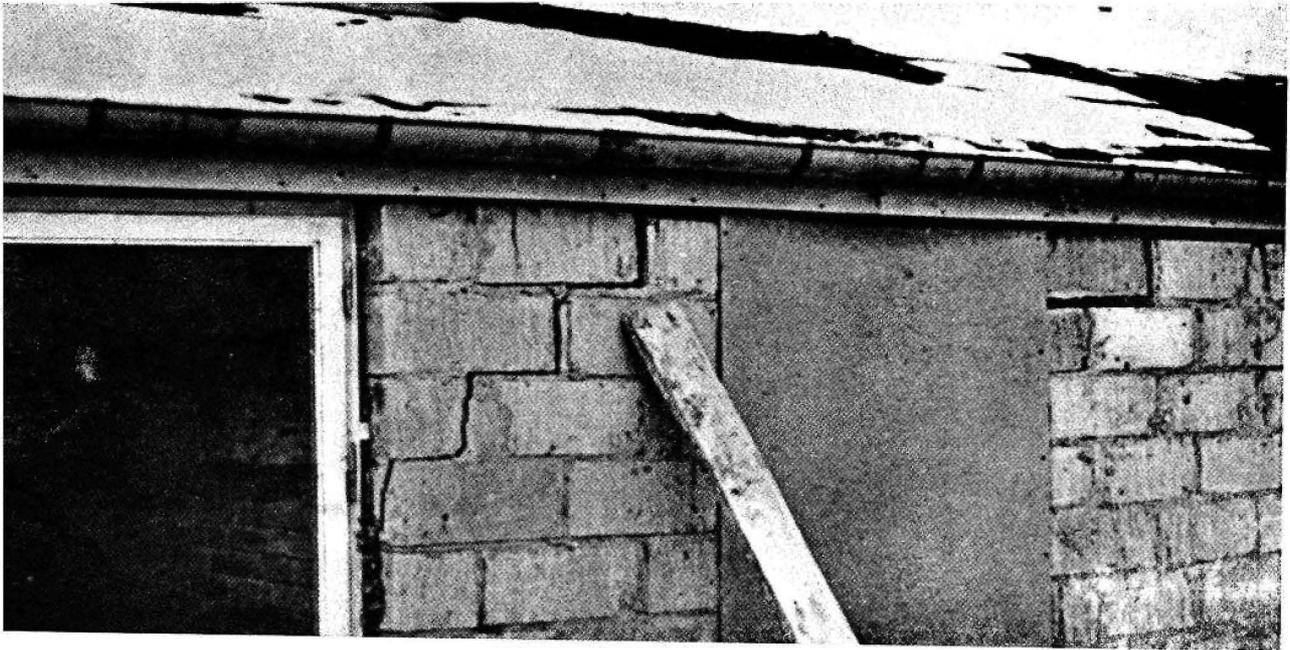
He aquí un triste espectáculo: los trabajos de construcción no están terminados, la casa todavía no se ha entregado a su propietario y uno de los muros de fachada presenta ya una enorme fisura.

Es cierto que los ladrillos no están rotos y es el mortero el que ha cedido (sin duda porque todavía no había adquirido su resistencia definitiva); es posible una reparación, pero ya no será invisible.

El hielo es la causa material de este accidente, aunque la verdadera causa sea la imprudencia del constructor.

La excavación se había hecho antes del invierno y había permanecido abierta durante la estación fría, sin protección alguna. El hielo pudo así alcanzar el suelo en profundidad.

La albañilería comenzó desde que aparecieron los primeros días buenos, pero el suelo estaba todavía helado bajo las fundaciones. Durante el deshielo, disminuye naturalmente de volumen y el muro le sigue como puede.

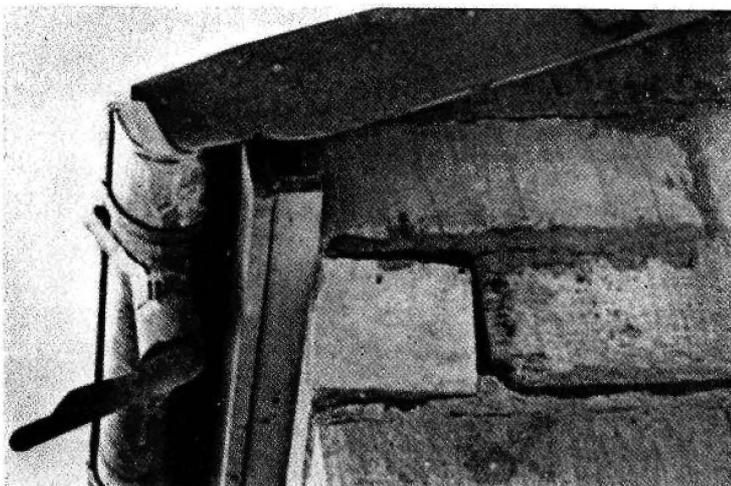
Aquí todavía se trata de una vista de obra. Y, sin embargo, el edificio está ya destruido en parte. Esta pequeña construcción, cuya obra principal se terminó en otoño, permaneció abierta durante un invierno lo bastante duro para que el hielo hiciese hinchar el suelo bajo las fundaciones poco profundas.

Hubiera sido muy fácil, para cerrar este volumen, colocar las vidrieras, puesto que la carpintería estaba puesta; esta precaución hubiera sido suficiente y hubiera podido completarse con una calefacción en las semanas de frío intenso.

Si se hubiera dudado en colocar las vidrieras se podía haber recurrido a hojas de polietileno, que constituyen una protección fácil y poco costosa.

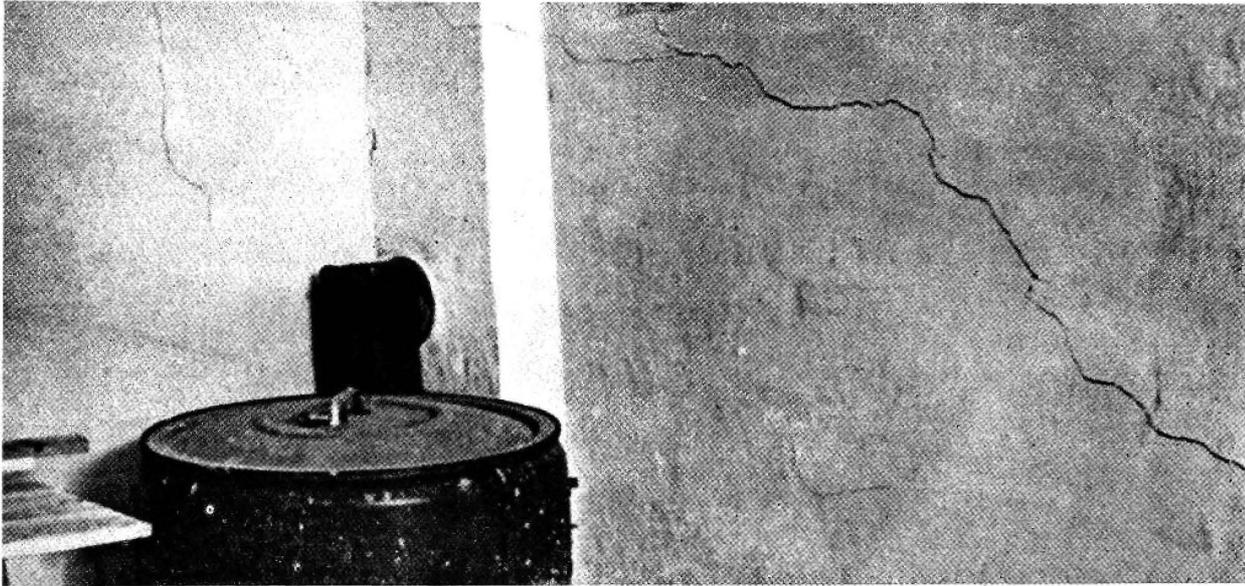
Cuando el hielo actúa sobre las fundaciones de una construcción desarrolla fuerzas enormes, que se traducen en dislocaciones espectaculares.

Seguramente, durante el deshielo, la obra de fábrica vuelve, en general, a su sitio y los destrozos definitivos son de menor magnitud.

Sin embargo, en la hipótesis más favorable, el resultado es la formación de fisuras, que son faltas de estética y que constituyen vías de paso para la humedad exterior.

Nos encontramos en el sótano de una villa recientemente construida y donde varios tabiques revelan importantes fisuras.

La causa es siempre la misma: los trabajos se habían suspendido durante el invierno, que fué riguroso, y la casa había permanecido abierta a todos los vientos; de ahí, el efecto del hielo al nivel de las fundaciones.

La investigación revela también que, durante los trabajos, se había cortado y obstruido sin remordimiento alguno un conducto de drenaje que atravesaba el terreno; por este hecho, podía haberse modificado el equilibrio del suelo.

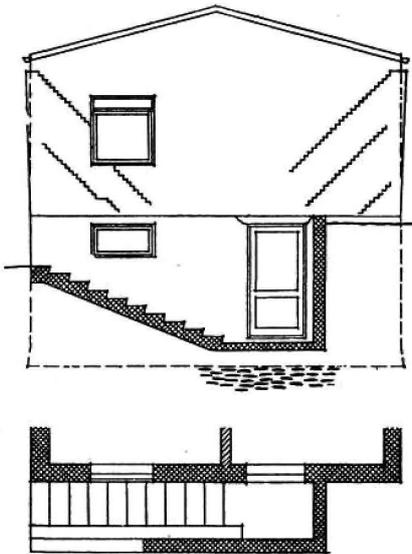
Una casa de un piso sobre el sótano manifiesta grandes destrozos y aparentemente inexplicables que se representan en el croquis: aparecen fisuras inclinadas 45° en un muro de piñón y los dos muros de fachada se separan ligeramente hacia el exterior.

Se procedió a una encuesta, cuyas conclusiones acusaron a la escalera exterior de acceso al sótano.

En efecto, esta escalera formaba una zanja profunda que, en su punto más bajo, había permitido el acceso del hielo en el suelo por debajo de las fundaciones. De ahí el hinchamiento que, al ser parcial, resultó de mayor gravedad.

Las excavaciones deben terminarse, naturalmente, antes del período de los grandes fríos.

Si los trabajos de construcción deben alcanzar el buen tiempo, es bueno realizar un apeo ligero de las obras para evitar los hundimientos durante el período de deshielo.

Si, por el contrario, se dispone de tiempo para vaciar las fundaciones y los sótanos, es interesante ejecutar estas obras sin dilación y cerrar el volumen una vez construido: siempre es fácil cerrar todas las salidas con esteras de paja, sacos o placas aislantes. Por otro lado, una capa de paja depositada en el piso del sótano y en las bajadas al mismo y, sobre todo, en el fondo de la excavación exterior, asegurará una buena protección de las fundaciones contra el hielo.

Hagamos notar a este propósito que nunca se debe realizar un relleno contra un edificio por medio de masas de tierra helada; es más prudente, cuando una ola de frío ha sorprendido a la obra, proteger la excavación y las fundaciones por medios simples.

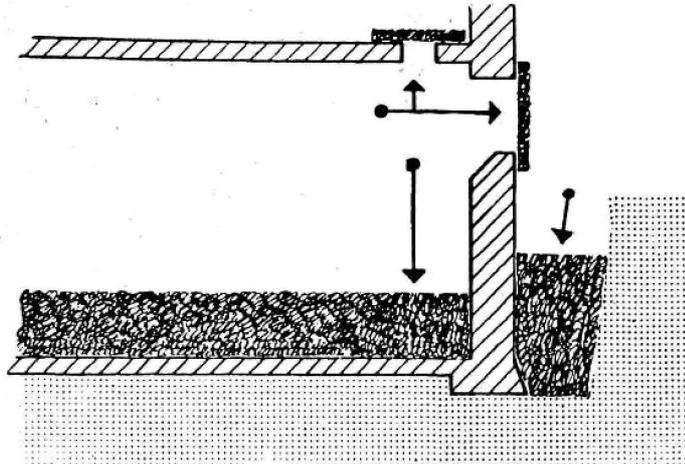
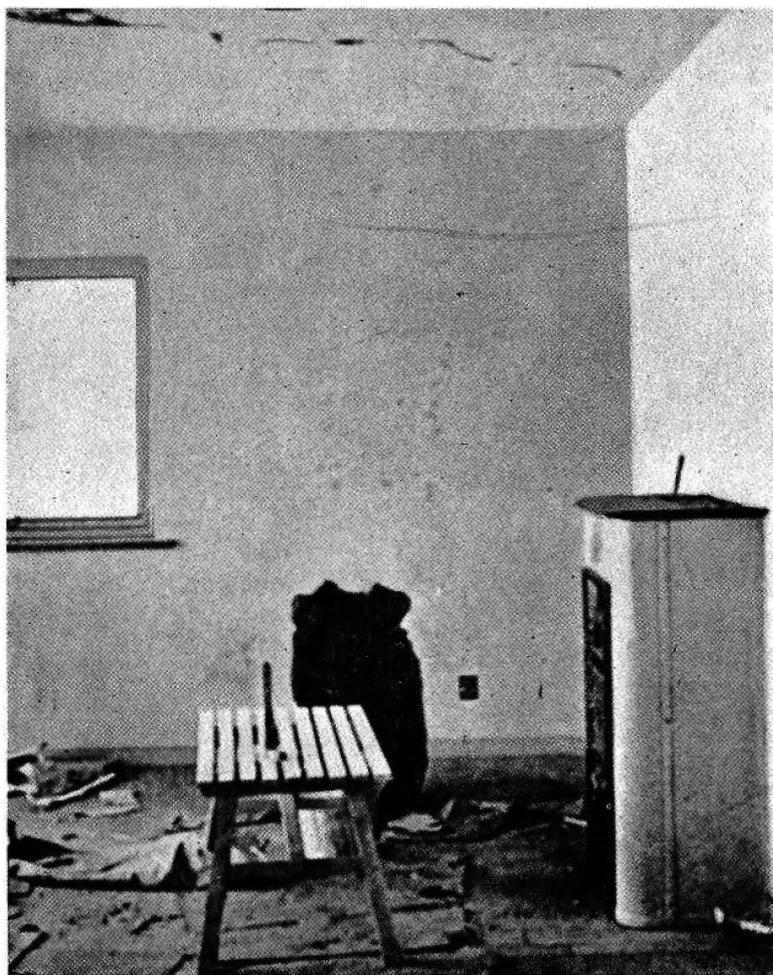
En un inmueble nuevo se ha fisurado el techo de una habitación y desprendido ciertas partes.

El experto consultado usó un punto de vista muy diferente. Demuestra que las fisuras del techo no eran más que la consecuencia y continuación de las que existían en los muros y que todo tenía su origen en las profundidades de las fundaciones, que el hielo, y más tarde el deshielo, habían afectado seriamente.

Añadiremos que si este techo se hubiera hecho bien, quizás estaría fisurado, pero nunca se hubieran producido desconchones.
