Nota Técnica:
Líquenes como posibles agentes de deterioro de areniscas en las ruinas
jesuíticas de San Ignacio Miní (provincia de Misiones, Argentina)

*Technical Note:
Lichens as possible agents of sandstone deterioration in Jesuitic ruins
of San Ignacio Miní (Misiones Province, Argentina)*

V. G. Rosato^(*)

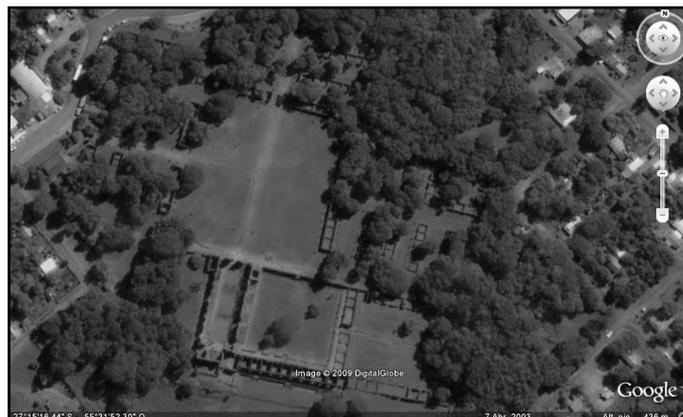
Figura 1. Vista aérea de la misión jesuítica (tomado de Google Earth).

La Figura 1 es una vista aérea obtenida de Google Earth, que da una idea general de la distribución de los edificios.

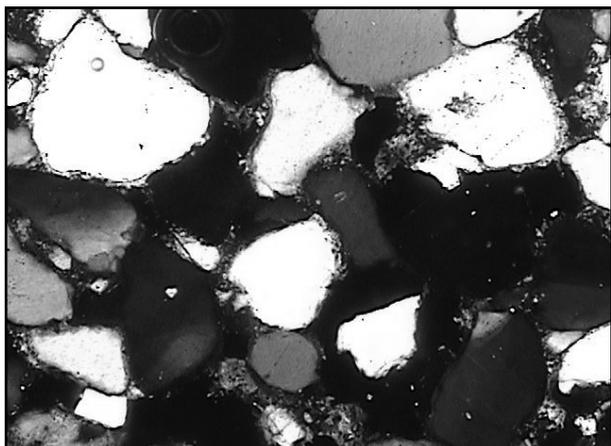
Figura 2. Corte delgado de arenisca de las misiones visto en microscopio con contraste de fases.

Las características petrográficas de las rocas indican que están formadas principalmente por clastos redondeados a subredondeados, con escasas partículas angulosas. El cemento es de naturaleza silíceo, con presencia de ópalo y limoarcilloso con impregnaciones ferruginosas de hematita (Figura 2).

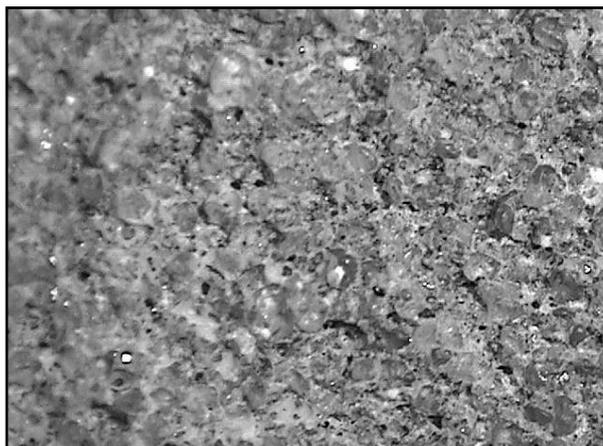
Figura 3. Corte delgado de arenisca de las misiones visto en microscopio con luz normal.

Mineralógicamente están formadas por 96,0% cuarzo, principalmente clastos con extinción homogénea, con sólo 1% de cuarzo con extinción ligeramente a moderadamente ondulante. Les siguen en abundancia los fragmentos de roca basáltica con 1,5%, de feldspatos ligeramente alterados con 1,0% de minerales opacos principalmente magnetita alterada con hematita, y al menos 0,5% de zirconio. En la sección delgada se nota que la roca es porosa (Figura 3).

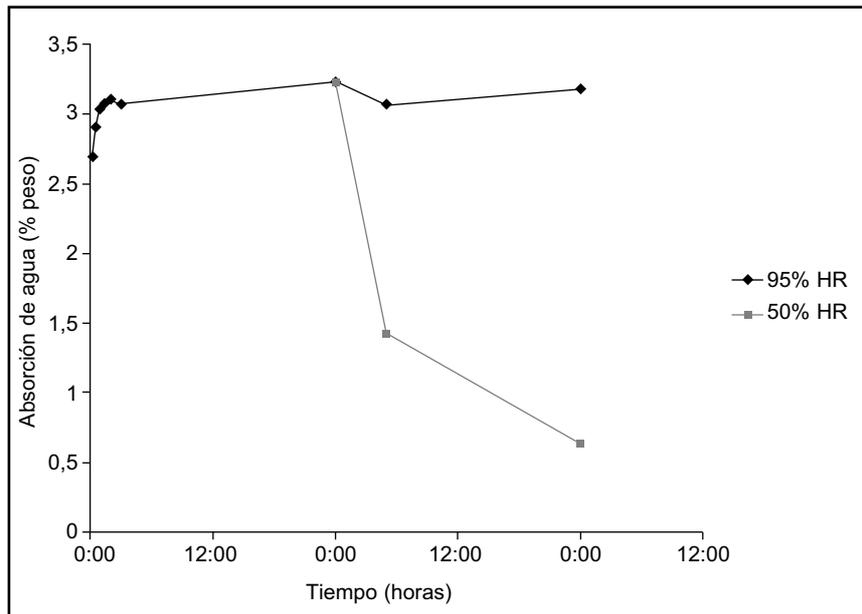
Figura 4. Curva de absorción y retención de agua a 24 horas.

Los resultados de densidad y absorción se presentan en la Tabla 1. Los títulos de la tabla indican: \bar{x} , los valores medios; *s*, la desviación estándar y *n*, el número de ensayos. También se presenta la curva de absorción de agua y la curva de retención de agua. Se observa que la roca llega casi al nivel de saturación ya a las 2 horas. Por otra parte, en condiciones de poca humedad, la roca pierde agua rápidamente. Aunque el clima en la zona de las misiones jesuíticas es húmedo, cabe esperar que en las rocas expuestas al sol tenga lugar este proceso de secado.

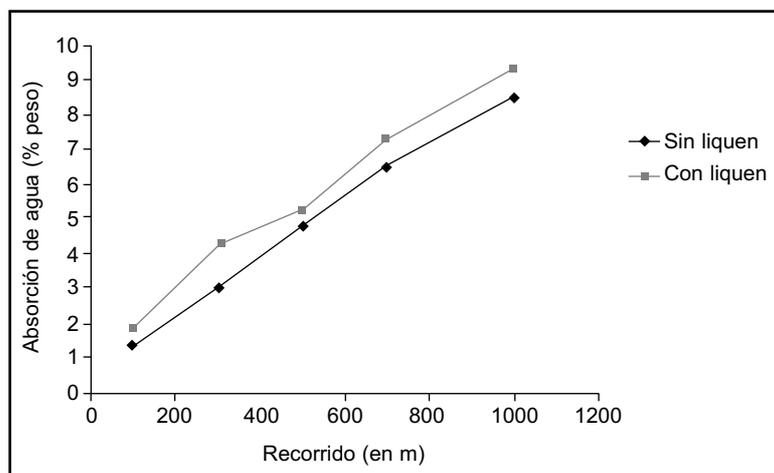
Figura 5. Datos del ensayo de abrasión de las caras no colonizadas y colonizada de una laja de arenisca del piso de las misiones.

Con respecto al ensayo de resistencia a la abrasión, el comportamiento de las rocas se cuantificó midiendo la pérdida de altura sobre lecho de arena de las muestras en metros a los 100, 300, 500, 700 y 1.000 m de distancia, con una carga de 250 g/cm². Los resultados obtenidos indican altos valores de abrasión para todas las muestras. Se observa que la pérdida es mayor en la roca con líquen, lo que indica una mayor fragilidad de la superficie. El desgaste de la muestra con líquen es mayor al comienzo y luego las líneas se hacen paralelas, lo que demuestra que la superficie colonizada es más débil.

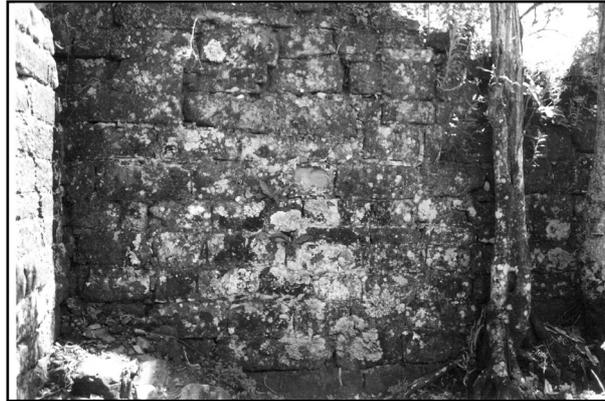
Figura 6. Pared de la casa junto a la capilla cubierta de líquenes.

Además de las plantas, también hay que considerar que los líquenes pueden deteriorar las superficies de las areniscas (Figura 6). En la misión de San Ignacio se identificaron 18 especies pertenecientes a 11 géneros diferentes. Las especies, los lugares donde se hallaron y sus preferencias por el sol o la sombra se muestran en la Tabla 2.

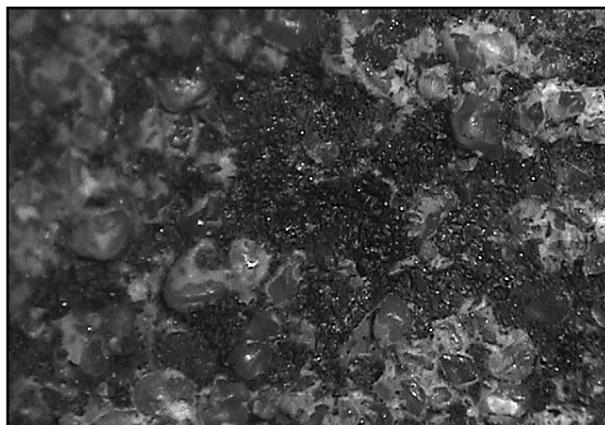
Figura 7. Vista superficial de la roca con crecimientos de algas.

También se verifica la existencia de algas verdes (*Ulothrix*) y cianobacterias (*Aphanocapsa* sp; *Xenococcus* sp; *Tolypothrix* sp y otro espécimen de la familia Borzinemataceae, orden Stigonematales) que se encontraron en una muestra de una laja del piso. En la Figura 7 se observa el crecimiento superficial de estos organismos.

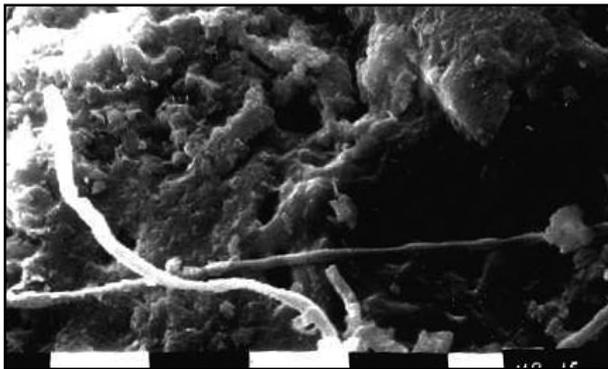
Figura 8. Fotomicrografía MEB de *Caloplaca sp.*: nótese el líquen creciendo alrededor de un clasto de la roca.

Muestras de rocas colonizadas por *Caloplaca sp* y *Buellia sp* se observaron con MEB. En las rocas atacadas por *Buellia sp*, la superficie está alveolada, mientras *Caloplaca sp* sólo produce canales de perforación (Figuras 8, 9, 10 y 11).

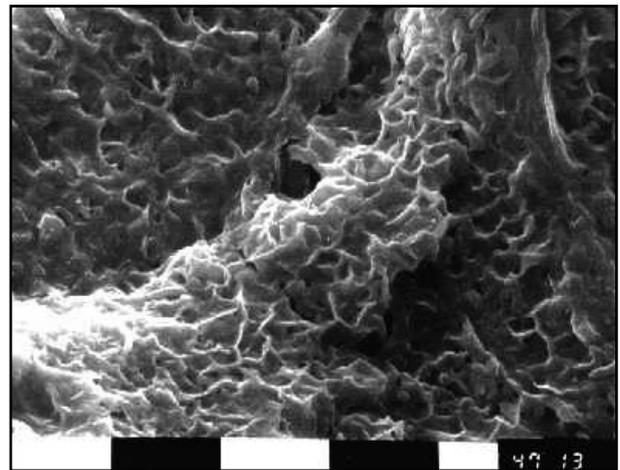
Figura 9. "Macerado" de una muestra de roca colonizada por *Caloplaca sp.*

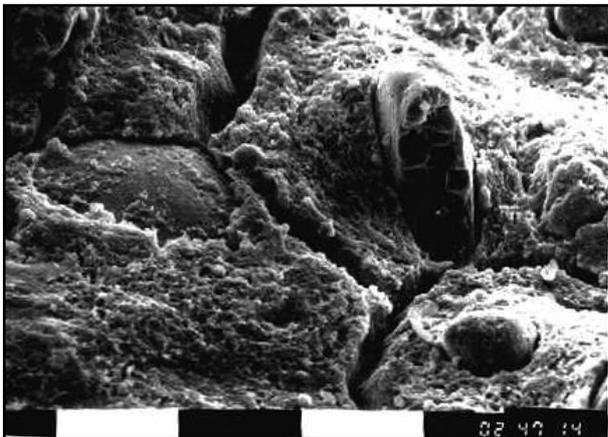
Figura 10. Fotomicrografía MEB de *Buellia sp.* Nótese el líquen penetrando la roca.

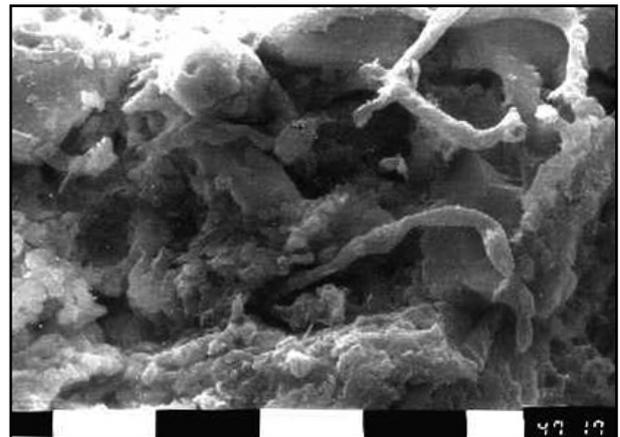
Figura 11. Fotomicrografía MEB de *Buellia sp.* Detalle de una hifa y roca perforada por canales.
