Causas y mecanismos de deterioro de los materiales pétreos del pavimento del conjunto arqueológico de Baelo Claudia, Cádiz/España

Alteration causes and processes in the stone material from the pavement in Baelo Claudia archeological site, Cádiz/Spain

M. HOYOS [†], S. SÁNCHEZ-MORAL, E. SANZ-RUBIO
Museo Nacional de Ciencias Naturales (CSIC), Dpto. de Geología

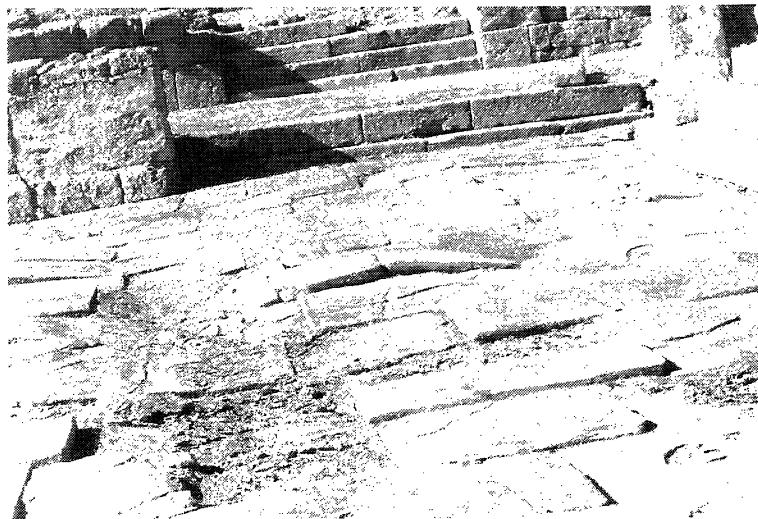
Figura 1.- Vista general del pavimento de Baelo Claudia. La deformación ondulada del suelo (pop-up) parece estar relacionada con episodios de paleo-terremotos.

Figure 1.- General view of Baelo Claudia forum floor. Ondulated deformation (pop-up pattern) of the floor seems to be related to paleo-earthquake events.

En la actualidad, el suelo del Foro está notablemente deformado por ondulaciones transversales al mismo, con muchas losas descolocadas, en una disposición tipo pop-up (Figura 1) (3). Este tipo de deformación, unido a registros históricos de la destrucción de la ciudad por un importante terremoto en el siglo IV (8) y la presencia de estructuras de licuefacción en los depósitos arenosos de áreas circundantes, indican claramente los efectos sismotectónicos en la deformación del suelo del Foro.

At the present time, the Forum floor is notably deformed by transversal ondulations, with many slabs out of place in a pop-up pattern (Figure 1) (3). This kind of deformation, together with historic records of the town's destruction by a major earthquake in the 4th century (8) and the presence of liquefaction structures in the sand deposits of near areas, clearly suggest the seismo-tectonic effects in the Forum ground deformation.

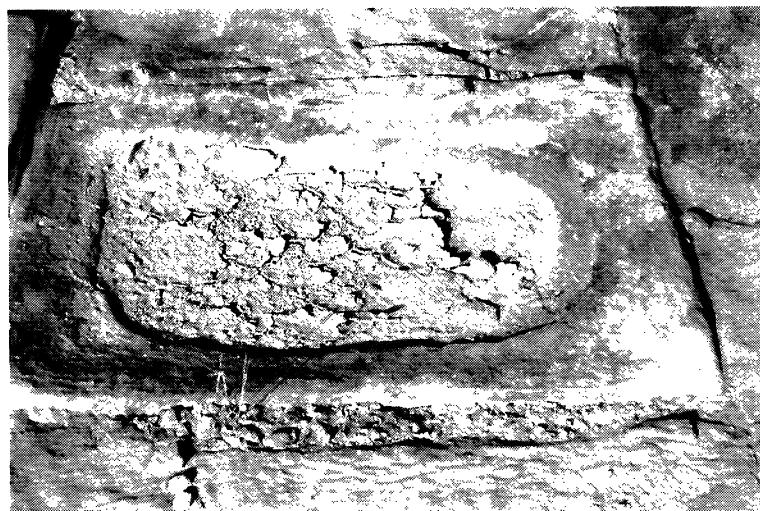
Figura 3.- Vista de una losa del Foro con desarrollo de una pequeña depresión en su superficie, producida durante la etapa subaérea de alteración.

Figure 3.- View of a Forum's slab with development of small depressions in its surface, during the subaerial stage of alteration.

Después de la desaparición parcial o total de la costra, se produce inicialmente el desarrollo de ligeras depresiones, bien en la zona central de la superficie de las losas o bien a favor de diaclasas, por ser estas zonas las de mayor penetración del agua y, por tanto, las primeras en degradarse. Posteriormente, conforme el proceso de arenización avanza de forma paulatina, la concavidad crece y aumenta la capacidad de embalsar agua, aumentando con ello la superficie de arenización, cuyos materiales detríticos residuales son después arrastrados por el viento, dando lugar a la formación de cubetas. Los procesos de arenización y desarrollo de cubetas son tanto más importantes cuanto más avanzado esté el proceso.

After partial or total removal of the crust, small depressions begin to form either in the central part of the slab's surface, or where joints are present, since in these water penetrates more, and degradation of the rock occurs first. While the breakdown process gradually develops, the hollow becomes larger and deeper, increasing the alteration water capacity and the surface of action. The residual sediment is then blown off by the wind, and pits are formed. The magnitude of the breakdown processes and pit development is bigger as the process advances.
