Estucos y hormigones romanos de la ciudad de Baelo Claudia (Cádiz): Caracterización y causas de deterioro.

Stuccos and roman concretes of the Baelo Claudia city (Cádiz): Characterization and causes of decay.

FRANCISCA PUERTAS, M^a TERESA BLANCO -VARELA y ÁNGEL PALOMO
Instituto Eduardo Torroja - CSIC

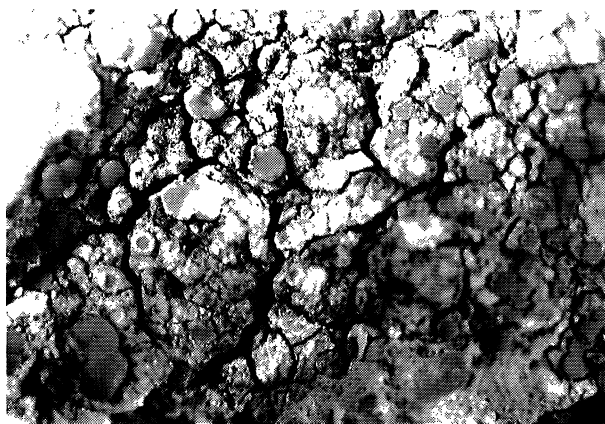
El hormigón BC-17 (Factoría de Garum) su superficie externa está colonizada de depósitos negros y amarillo-naranja (figura 8). No se observó la presencia de organismos endolíticos. El hormigón presenta áridos de diferente naturaleza (ladrillos machacados, bioclastos, calizas, etc). La cohesión ligante-árido es variable en el hormigón, presentando fisuras de gran tamaño.

The BC-17 concrete (Garum Factory) the external surface has black and yellow-orange sediments (Fig. 8). No endolithic organisms were observed. The concrete has various types of aggregate (crushed brick, bioclasts, limestones, etc.) The binder-aggregate cohesion is variable in the concrete, with large cracks.

Fig.8.- Hormigón del Garum (BC-17). Colonización masiva de líquenes en la superficie.
