Estudio de la degradación del hormigón a través de su microestructura

Study of concrete deterioration through its microstructure

MOEMA RIBAS SILVA
Universidad de Brasilia
BRASIL

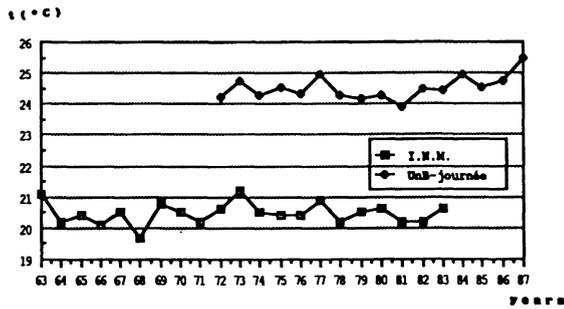
Fig. 1.—Gráfico de variación de las medias mensuales de temperatura durante el período 1963 a 1987.

Fig. 1.—Graph of monthly average variation of temperature (°C) from 1963 to 1987.

Una idea de las variaciones climáticas viene dada en los gráficos de las figuras 1 y 2, donde se puede verificar que en el período 1963 a 1987 (época de construcción y tiempo de vida de la mayoría de las estructuras) la media de las temperaturas está dentro del intervalo 20 a 25° C, mientras que la higrometría varía del 60 al 78 %, con un mínimo que puede llegar a veces hasta el 12 %.

An idea of the climatic variation is given in figures 1 and 2, where it can be seen that between 1963 and 1987 (from the time of construction of most of the structures analysed), the average temperature is between 20 and 25°C. The average humidity varies from 60 to 78 % and the minimum is as low as 12 %.

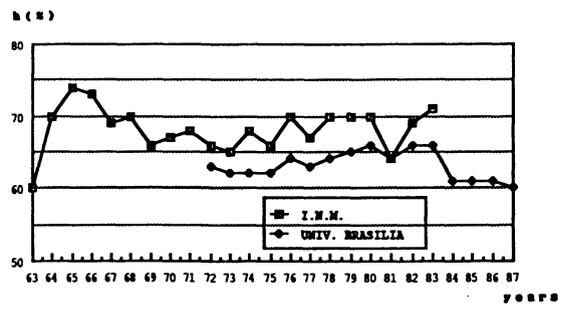
Fig. 2.—Gráfico de variación de las medias mensuales de higrometría en Brasilia durante el período 1963 a 1987.

Fig. 2.—Graph of monthly average variation of humidity (%) in Brasilia.

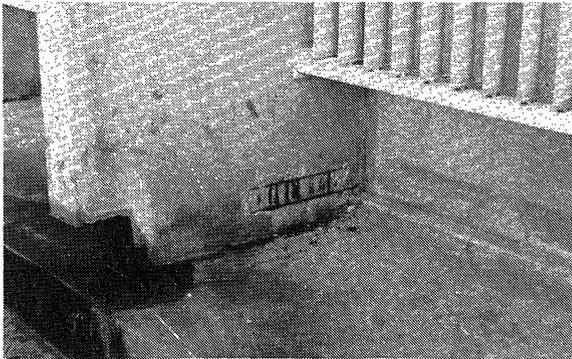
Fig. 3.—Aspecto de uno de los pilares cuyo hormigón se ha debilitado internamente cayendo en placas que dejan a la armadura completamente oxidada. En el extremo del pilar, en la salida del agua, el hormigón se presenta sin cohesión y con su interior alterado.

Fig. 3.—Aspect of one of the columns where the internal weak concrete splits, leaving the very oxidized reinforcing bars. At other column edge, at the water exit, the concrete has no cohesion and its colour is altered.

The defects visible in the concrete were: cracks (sometime very frequent), detached concrete plates over the oxidized reinforcing bars (Fig. 3),

láminas de hormigón sobre las armaduras oxidadas (Fig. 3), de presencia de estalagmitas de rotura por choque mecánico así como defectos constructivos (Fig. 4) etc.

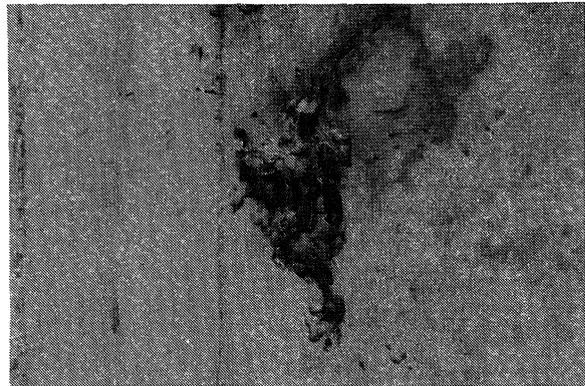
Fig. 4.—Vista del defecto de ejecución del muro de contención del suelo. Se puede observar la reparación ya ejecutada sin éxito, habiéndose desprendido parcialmente.

Fig. 4.—View of the execution of the soil contention wall. Note the unsuccessful repair, that stays only partially in place.

presence of stalactite, degradation by mechanical shock and other kinds of construction defaults (Fig. 4).

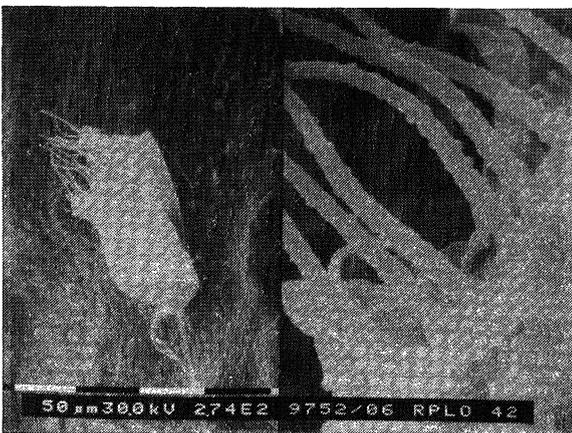
Fig. 5.—Morfología encontrada en el hormigón con apariencia extraña al medio.

Fig. 5.—Morphology found in concrete, unusual in this environment.

A través de las observaciones microscópicas fue posible detectar que la mayoría de las muestras contenía morfologías variadas extrañas al hormigón (Figs. 5, 6, 7 y 8) y cuya composición química variaba bastante. Más tarde fue hecha una aproximación de algunas de estas formas con microorganismos.

Through microscopic observation, it has been possible to note that the great majority of samples contained different types of morphologies, completely different from the concrete microstructure (Figs. 5, 6, 7 and 8), with varied chemical composition. Later, a comparison of some of these forms with microorganisms was carried out.

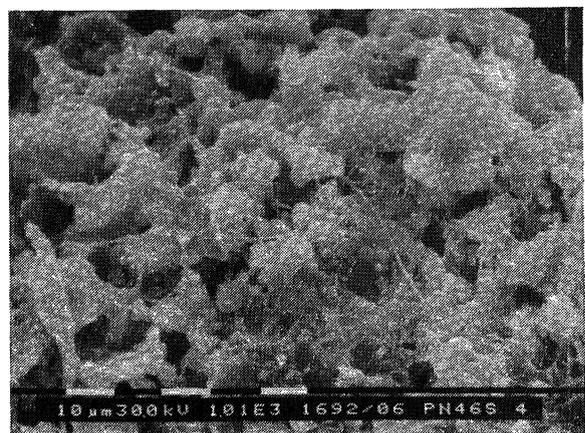
Fig. 6.—Forma semejante a esponjas junto a la especie de tubos huecos variados encontrados en el pilar del que se desprendían las placas superficiales.

Fig. 6.—Aspect similar to sponges, showing a kind of empty sheath, found in the columns, with detached plates of concrete.

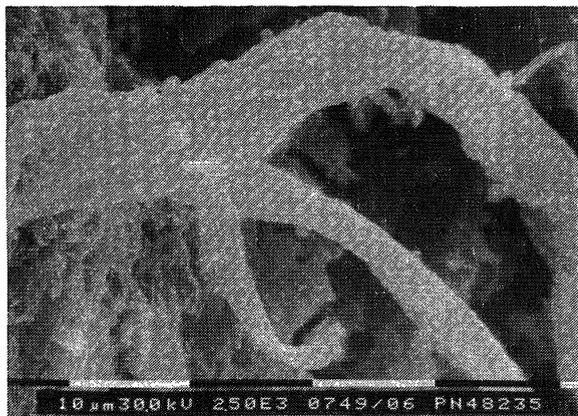
Fig. 7.—Morfología bastante extraña, de textura irregular, de la cual salen una serie de tentáculos de extensiones variadas.

Fig. 7.—Very unusual morphology, with an irregular texture, with a kind of tentacles of different lengths.

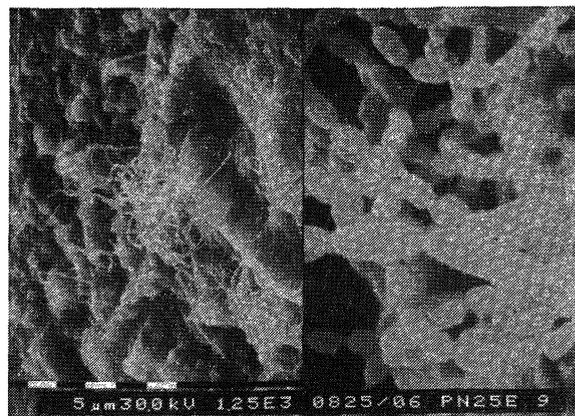
Fig. 8.—Este tipo de cadena se encontró muy frecuentemente, y está formada por células cortas y alargadas, probablemente esporas de hongos.

Fig. 8.—Very frequent, this kind of chain, formed by long and short cells, probably spores of fungus.

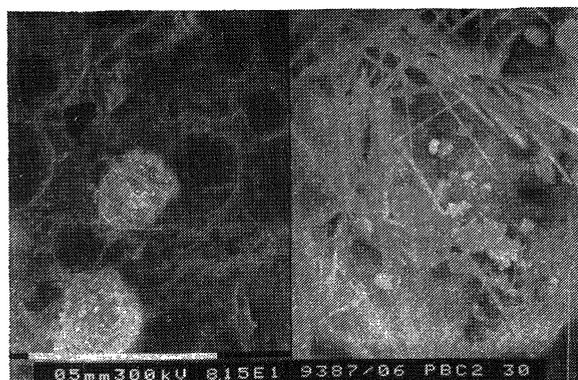
Fig. 9.—Etringita secundaria observada en el hormigón, aquí localizada dentro de los poros.

Fig. 9.—Secondary ettringite observed in concrete, here placed inside the pores.

También, por la misma técnica, se identificó una serie de elementos, productos de degradación del hormigón como es el caso de la ettringita secundaria (Fig. 9), de la taumasita (Fig. 10), de compuestos conteniendo cloro (Fig. 11) y algunas conteniendo sodio, así como otros menos frecuentes.

The same technique allowed the identification of degradation products, as ettringite (Fig. 9), thaumasite (Fig. 10), chlorine compounds (Fig. 11), some containing sodium and etc.

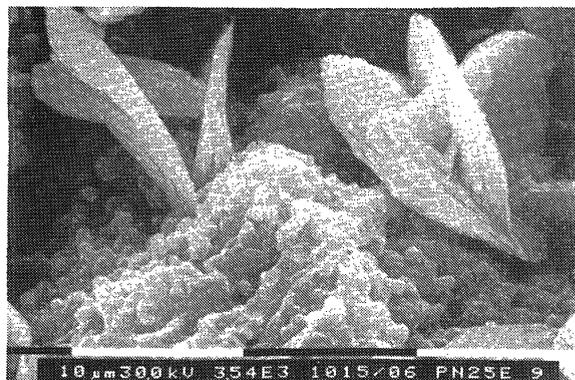
Fig. 10.—Morfología de thaumasita encontrada en el hormigón.

Fig. 10.—Morphology of thaumasite found in concrete.

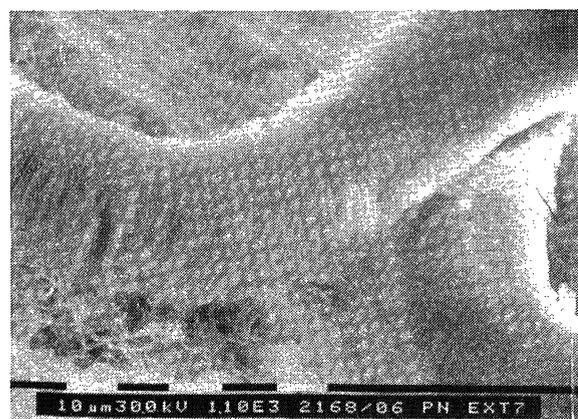
Fig. 11.—Formación, bastante diferente, conteniendo cloro y encontrada en uno de los hormigones estudiados. La estructura está formada por plaquetas yuxtapuestas.

Fig. 11.—Very unusual form, containing chlorine and found in one of the concrete samples studied. The structure is formed by little plates, pasted each to the other.

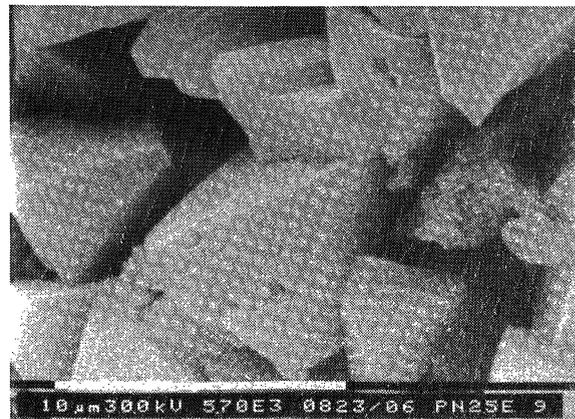
Fig. 12.—Carbonato de calcio corroído, observado sobre un árido silíceo.

Fig. 12.—Corroded calcium carbonate, observed over a siliceous aggregate.

Los componentes del hormigón más frecuentemente corroídos fueron: carbonatos de calcio (Figs. 12 y 13), portlandita (Figs. 14 y 15), mica (Figs. 16 y 17), monosulfoaluminatos de calcio (Fig. 18), granulado silicoso (Fig. 19) y feldespato (Fig. 20).

The most frequent observed corroded concrete compounds are: calcium carbonate (Figs. 12 and 13), portlandite (Figs. 14 and 15), mica (Figs. 16 and 17), calcium monosulfoaluminate (Fig. 18), siliceous aggregate (Fig. 19) and feldspars (Fig. 20).

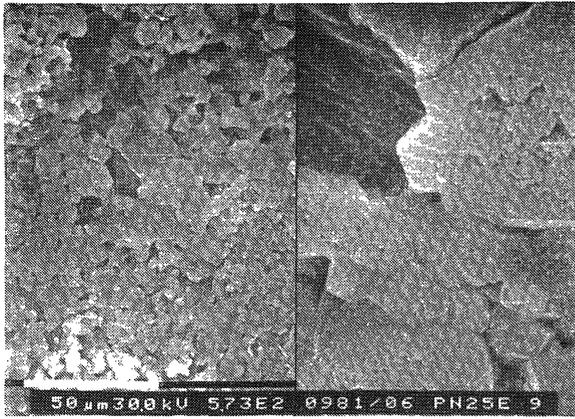
Fig. 13.—Otro aspecto de carbonatos de calcio corroídos localizados dentro de un poro.

Fig. 13.—Another aspect of corroded calcium carbonates, placed in a pore.

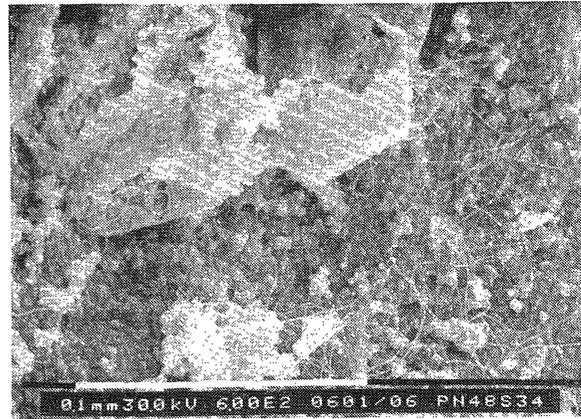
Fig. 14.—Placas de portlandita degradadas, junto a las cuales se han observado hilos que vistos con un aumento mayor muestran una morfología formada por células en cadenas.

Fig. 14.—Degraded portlandite plates, near to strings, which are really formed by cells, as in a chain.

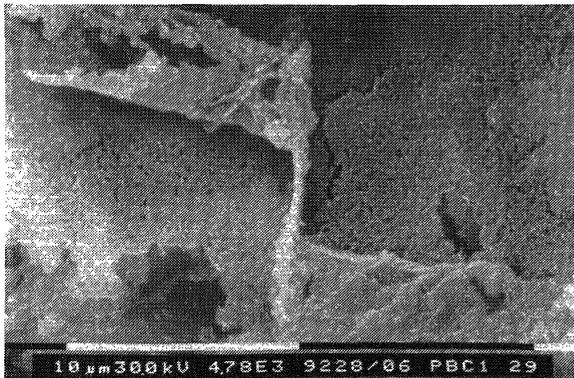
Fig. 15.—Cristales de portlandita corroídos encontrados en una variedad del hormigón, en cuyo fondo se puede encontrar carbonato de calcio degradado.

Fig. 15.—Corroded portlandite crystals, found in a pore, in the concrete. Under them, degraded calcium carbonate can be observed.

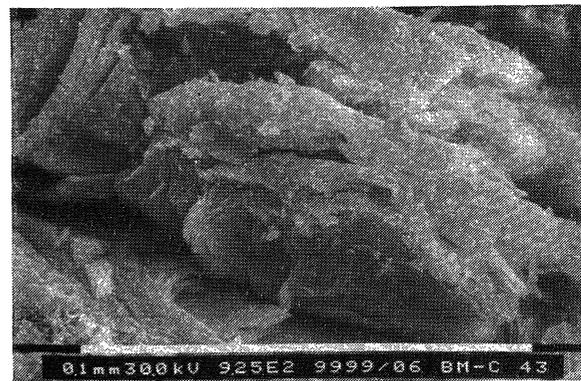
Fig. 16.—Mica biotita (Fe) degradada, muy frecuente en todas las muestras estudiadas.

Fig. 16.—Degraded biotite mica (Fe), very frequent in all studied samples.

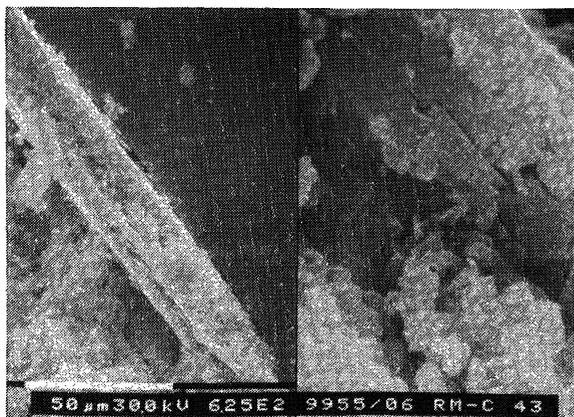
Fig. 17.—Muscovite mica in degradation state, near to a siliceous aggregate.

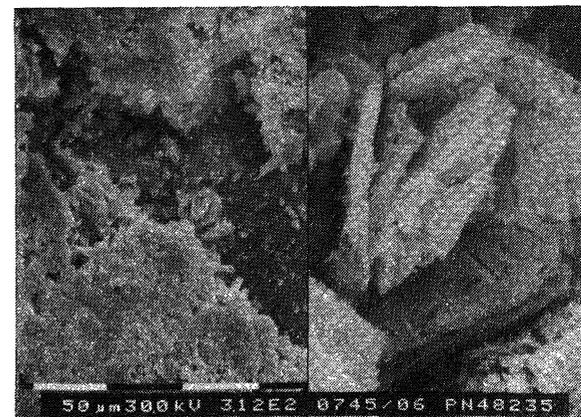
Fig. 18.—Cristales de monosulfato de calcio corroído.

Fig. 18.—Corroded calcium monosulfate crystals.

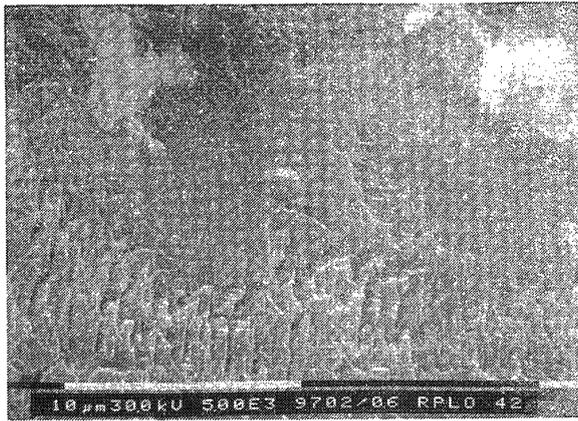
Fig. 19.—Granulado silíceo deteriorado por disolución.

Fig. 19.—Siliceous deteriorated by dissolution.
