Algunos aspectos microestructurales del deterioro del hormigón

On some microstructural aspects of concrete deterioration

E. A. DRAPER, K. E. WAGNER
R. J. Lee Group, Inc., Monroeville, Pennsylvania
J. SKALNY
Construction Materials Consultant, Timonium, Maryland

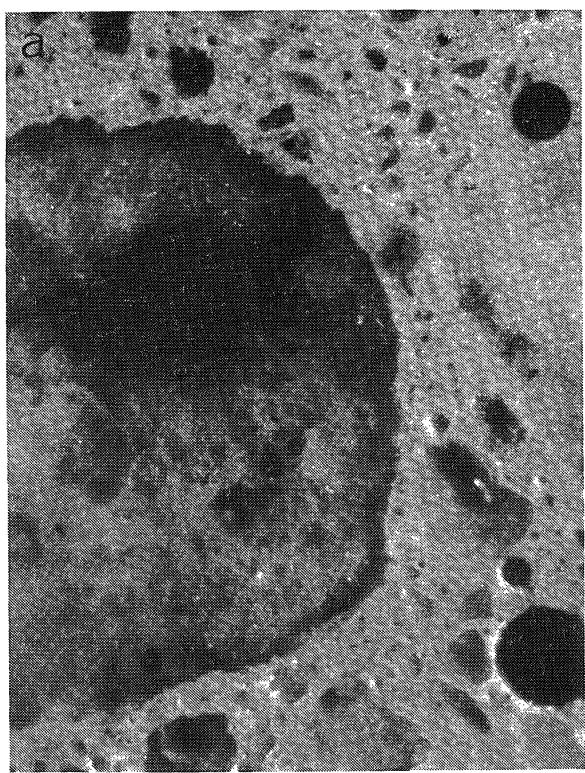
a

Fig. 1.—Superficies preparadas adecuada (a) e inadecuadamente (b). Microscopía óptica. Aumento x 55.

Fig. 1.—Properly (a) and improperly (b) prepared surface. Light microscopy. Magnification: x 55.
