# Evaluación de la eficacia de una reparación para hormigón contaminado con cloruros

## *Evaluation of the efficiency of a repaired chloride-contaminated concrete*

C. ANDRADE, B. BACLE, C. ALONSO  
IETcc/CSIC

El viaducto objeto de la reparación está situado en las cercanías de Madrid, en su zona Norte, figura 1. Consta de diez vanos isostáticos de vigas postensadas con 36 m de luz.

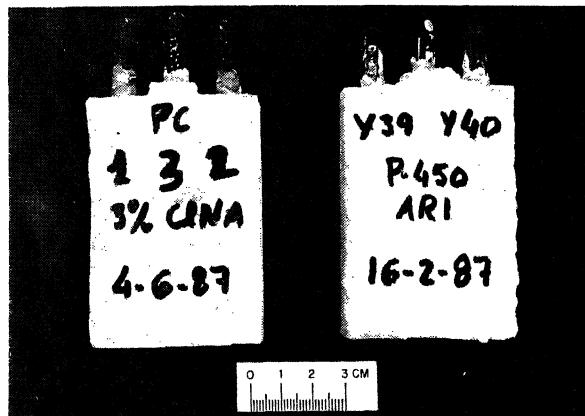
Fig. 2

El aspecto de las probetas se aprecia en la figura 2.

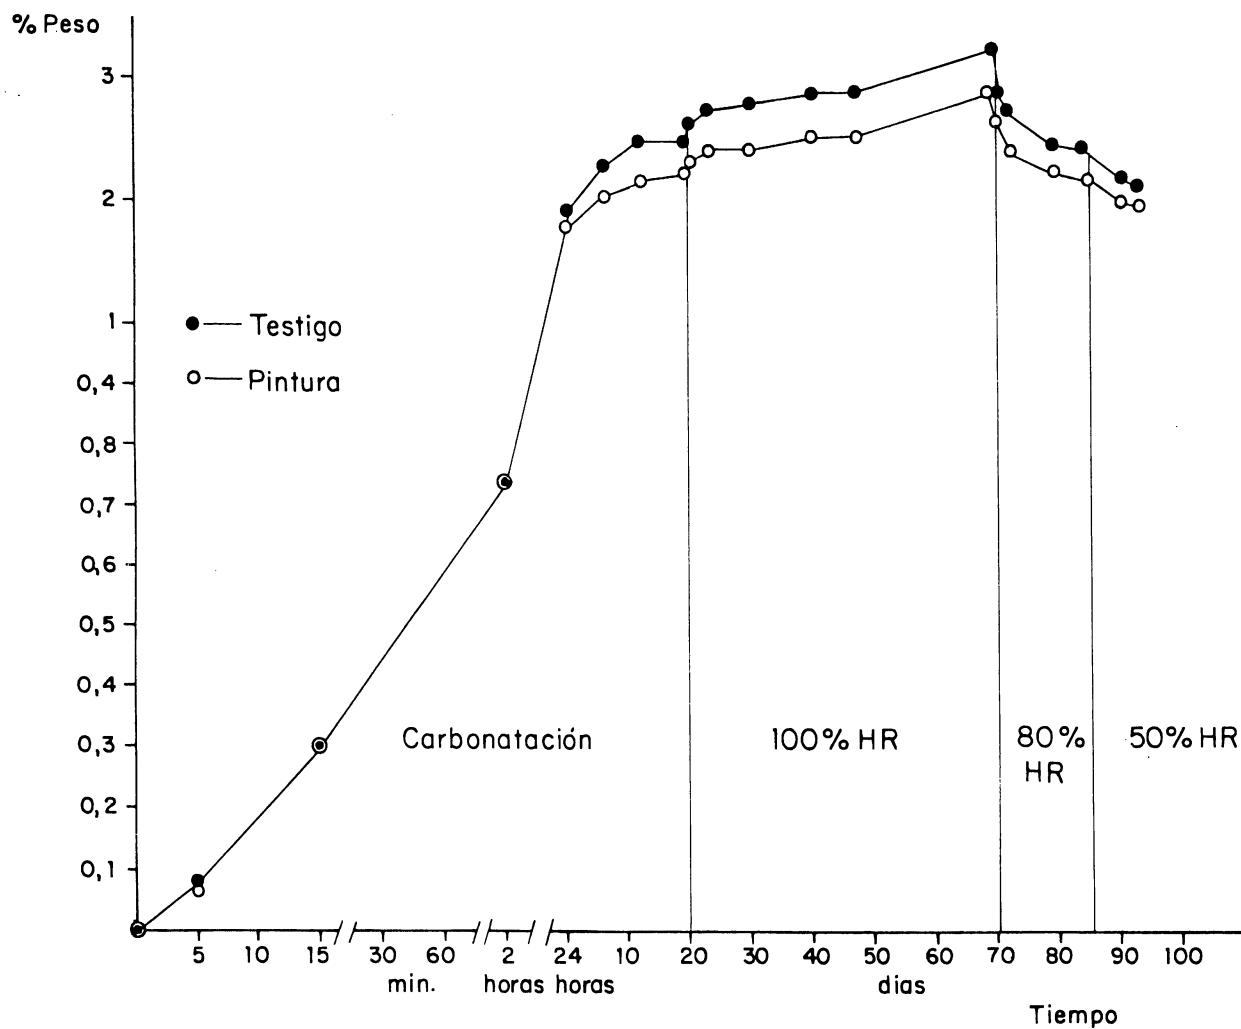
En la figura 3 se muestran los aumentos de pesos, en relación al peso inicial de la probeta, experimentados por las probetas con pintura A y testigo durante el tiempo que permanecieron en la cámara de carbonatación.

Fig. 3 shows the increase of weight of the specimens as function of the specimen initial weight along the time stayed into the carbonation chamber.

It can be observed that there is no difference in the penetration rate of CO<sub>2</sub> between the blank specimen and the painted one. However,

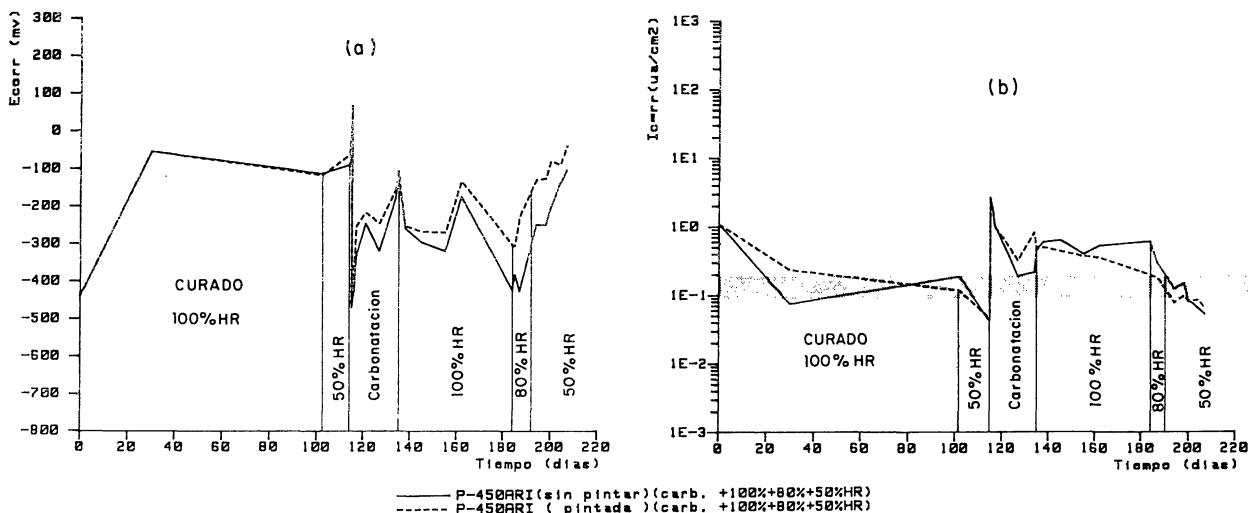
Fig. 4

En la figura 4 se muestran los  $E_{corr}$  (a) y los  $I_{corr}$  (b) medidos simultáneamente durante el proceso de curado, carbonatación y conservación (al 100 %, 80 % y 50 % HR).

Durante el proceso de curado las armaduras de ambas probetas alcanzan valores de  $E_{corr}$  bastante positivas – 100 mV que se corresponden con valores bajos de velocidad de corrosión por debajo de 0,2  $\mu A/cm^2$ , lo que indica que las armaduras están pasivas en estas circunstancias.

*Fig. 4 shows  $E_{corr}$  (a) and  $I_{corr}$  (b) simultaneously measured during the curing, carbonation and conservation (at 100 %, 80 % and 50 % RH).*

*During the curing process, the reinforcements of both specimens reach  $E_{corr}$  values rather positive, – 100 mV, which corresponds to low corrosion rate values, below 0.2  $\mu A/cm^2$ , what points out that the reinforcements are passive in these conditions.*

*When the carbonation process on the specimens begins, it is simultaneously observed, for both painted and not-painted specimens, sudden decreases of the  $E_{corr}$  and*

que indica que el frente carbonatado llega rápidamente hasta las proximidades de las armaduras provocando la ruptura de la capa pasiva en éstas. Los descensos de  $I_{corr}$  o incrementos de  $E_{corr}$  que se observan en las medidas tomadas durante la carbonatación se explican porque al agotarse toda la materia carbonatable, el  $H_2O$  formada en el proceso comienza a evaporarse. Al reducirse la humedad disminuye entonces la velocidad de corrosión, pero este descenso es más lento en las armaduras de las probetas pintadas, ya que se secan más despacio, que en las de sin pintar.

Cuando las probetas una vez carbonatadas se conservan al 100 % HR, se produce un incremento de la velocidad de corrosión junto un descenso del  $E_{corr}$ . Estas variaciones son más lentas en las probetas pintadas, hecho que se puede explicar porque la pintura ofrece una resistencia a la penetración de la humedad.

Al pasar a humedades inferiores (80 % y 50 % HR), las velocidades de corrosión descienden y los potenciales tienden simultáneamente a valores más positivos, lo que indica que la armadura aunque el entorno esté carbonatado, a humedades bajas deja de peligrar porque el proceso de corrosión está impedido por la elevada resistividad del medio.
