Aspectos constructivos del aplacado de piedra artificial (arcosita "Butsems") de la fachada sur del Palacio del Senado de España

Constructive Aspects of the Artificial Stone Veneer (arcosita "Butsems") of the South Façade of the Spanish Senate Palace

R. Bustamante^(*), J. Monjo^(*), M. I. Sánchez de Rojas^(**)

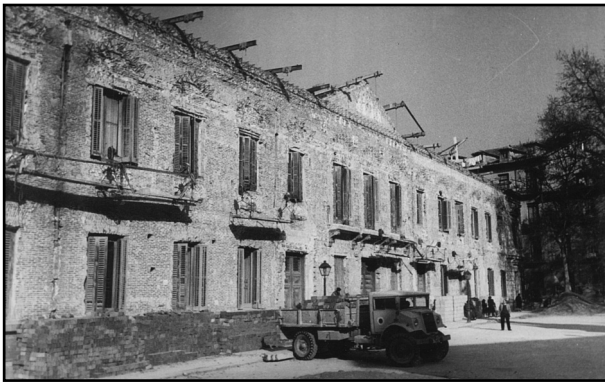
En la memoria descriptiva se propone el repicado completo de esta fachada así como también la de la calle del Reloj (fachada Este), y el desmontaje de todos sus elementos compositivos y ornamentales (Figura 1). La nueva fachada, según el proyecto del arquitecto conservador Ambrós Escanellas, sería levantada desde la segunda planta hasta el tejado con una piedra artificial (se indica "arcosita pulimentada Butsems") y caliza blanca de Colmenar desde la acera hasta la segunda planta en dinteles y jambas.

Figura 1. Fachada principal durante las obras de remoción de los revestimientos, frontis en pie de la fachada de A. Ortiz Villajos de fines del siglo XIX (fotografía 1951, Archivo del Senado de España).

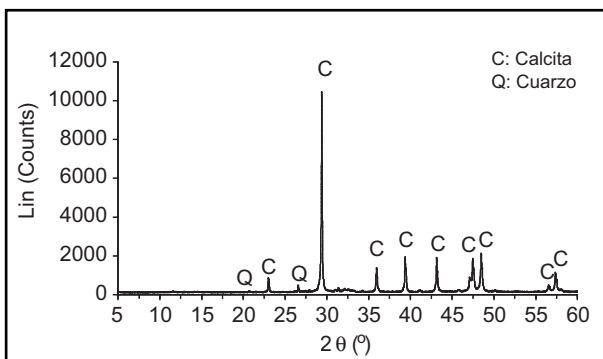
En la superficie se distingue como compuesto principal la calcita, con un insignificante contenido de cuarzo. En algunos casos también se distingue portlandita, lo que indicaría la presencia de cemento portland, como en las muestras 3 y 5. En cualquier caso se ha utilizado un cemento blanco, o más cal, en la capa vista y cemento gris en la capa base de la placa. En la muestra 5 también se ha detectado la presencia de yeso, pero por su bajo contenido, puede proceder de una reacción de la calcita debido a la contaminación y a la presencia de SO₂ en el ambiente. A continuación se incluyen los difractogramas correspondientes a los ensayos de algunas muestras (Figuras 15 a 19).

Figura 15. Muestra 1: DRX-superficie (capa vista de la placa).
