Los Palacios Civiles de la calle Gravina de Alicante: las piedras utilizadas en su construcción y su alteración por sales

The Civil Palaces in Gravina street, Alicante: building stones and salt weathering

M. LOUIS^(*); M. A. GARCÍA del CURA^(**); Y. SPAIRANI^(***); D. de BLAS^(***)

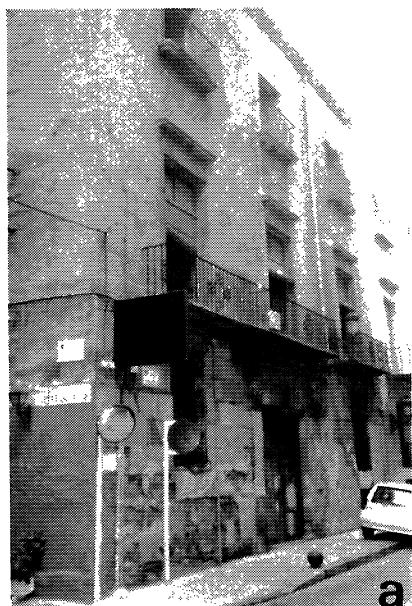
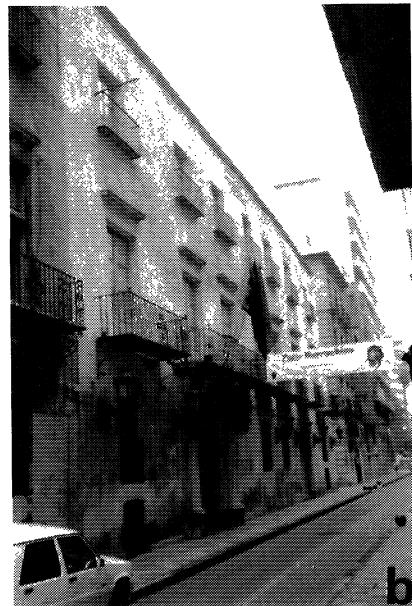
Figura 2.- Fachada principal de los Palacios Civiles de la calle Gravina: a) nº 11, b) nº 13.

Figure 2.- Main façade of Civil Palaces in Gravina street: a) nº 11, b) nº 13.

Se observan numerosas reparaciones y aplacados, parcheados, etc... en toda la parte baja de la fachada principal, donde los muros han sido afectados por la humedad de capilaridad provocando importantes alveolizaciones y arenizaciones de la piedra (2 y 3). Se han utilizado para ello placas de piedra de Batcig, de 3 cm de espesor, cogidas con escarpías y yeso, rellenando el intradós con mortero de cemento (Figura 5). También hay rejuntados y parcheados realizados con mortero de cemento blanco o gris muy desafortunados. El ensuciamiento se detecta en zonas resguardadas como cornisas y bajos de balcones, sin llegar a niveles importantes.

There are numerous reparations and plaque coverings, patching, etc. along the entire lower part of the main facade, where the walls have been affected by capillary moisture which has generated alveolar weathering and granular disintegration (2 y 3). For this reason, 3cm thick Bateig stone plaques have been used, together with tenterhooks and plaster, and the inner surface filled with cement mortar (Figure 5). There is also very unfortunate grey or white cement patching. Slight staining is detected in protected zones such as the cornices and the areas under the balconies.

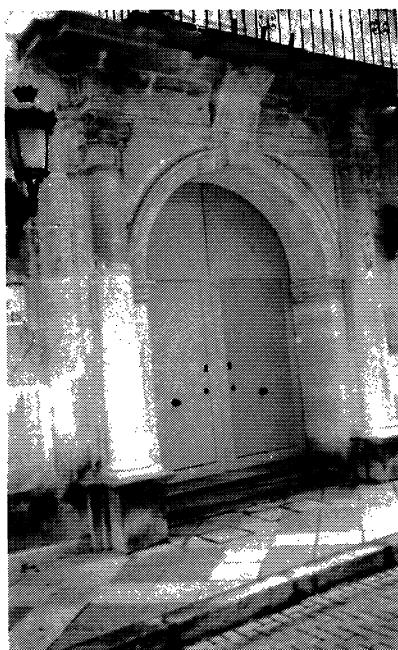
Although the buildings were built separately, work was carried out with the same exterior treatment in accordance with façade criteria, varying only in the gateway entrances. There were a total of three gateway entrances, the first palace had one with a straight threshold and the second palace had two with half-point threshold (Figure 3).

Figura 3.- Puerta principal de acceso al Palacio Civil de la calle Gravina nº 13.

Figure 3.- Main entrance gateway to civil Palace in Gravina street nº 13.

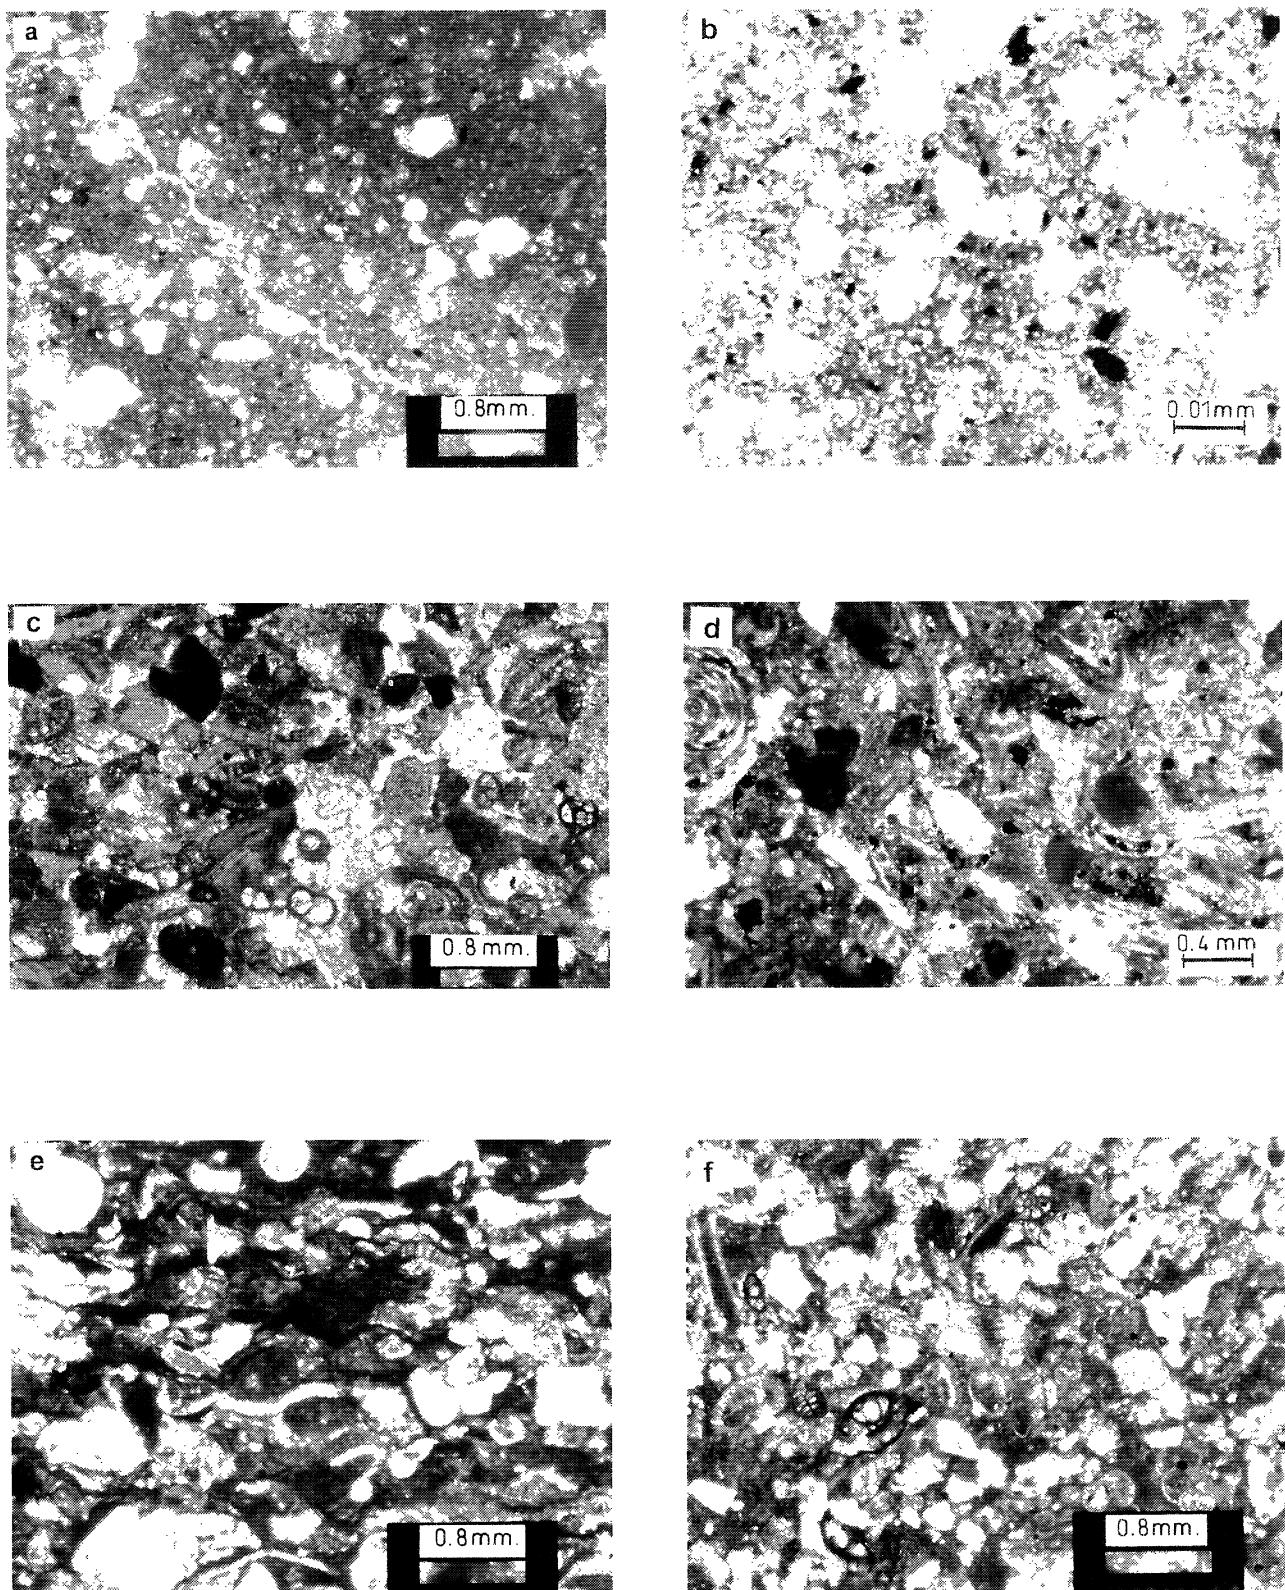
On the façade and the interior walls, San Julian stone was originally used, which is a biocalcareite (biosparite according to Folk) with a variable grain size, from medium to large-size sand grains and even a microconglomerate (>2mm), whose detritic mineral content is also variable (Figure 6c). This rock is formed basically by fossils, bryozoans, foraminifers, molluses and red algae fragments, with high porosity, both in inter and intraparticles. It contains some phyllosilicates, of which the glauconite sensu lato is the most notable because of its abundance. The rock also contains sepiolite and/or palygorskite but in lesser quantities. Some physical properties of the San Julián Stone can be seen in table 1. Compressive strength, which is determined according to the RILEM norm for quarry stones, is 6,1 MPa, however strengths of up to 14-15 MPa have been found in some materials used in the Alicante Court House (4).

In one of the restoration processes, as can be seen on the substituted right-side base of the second column, fossiliferous limestone (biomicrite according to Folk) has been used (Figure 6e). This could be Campello Stone, with quartz traces (detritic and authigenic) and where the fossil tends strongly to one direction. This determines the banded microstructure of the rock. Foraminifera predominate throughout the fossil, especially whole and fragmented nummulites, there are also molluses, bryozoans and red algae fragments. In

Figura 6.- Microfotografías al MOLT de las rocas de construcción de los Palacios Civiles en la calle Gravina: a) y b) miceritas arenosas) (a: con vénulas de calcita), c) y d) biocalcarenitas (Piedra de San Julián), e) calizas fosilíferas en las que los fósiles muestran orientación preferente (Piedra de Campello), f) biomicerita arenosa (Bateig Blanco).

Figure 6.- TLM Microphotographs of building stones of Civil Palaces in Gravina street: a) and b) sandy micrites (a: with calcite veins), c) and d) biocalcarenites (San Julian Stone), e) fossiliferous limestone where the fossil tends strongly to one direction (Campello Stone), sandy biomicrite (White Bateig).
