El Instituto Torroja, edificio histórico: conservación y características de los materiales de sus fachadas

Torroja Institute, the historic building: conservation and characteristics of the materials of its façades

M. P. LUXÁN, D. GASPAR, R. SOTOLONGO, M. T. SOLESIO y F. DORREGO
Instituto de Ciencias de la Construcción Eduardo Torroja (CSIC)

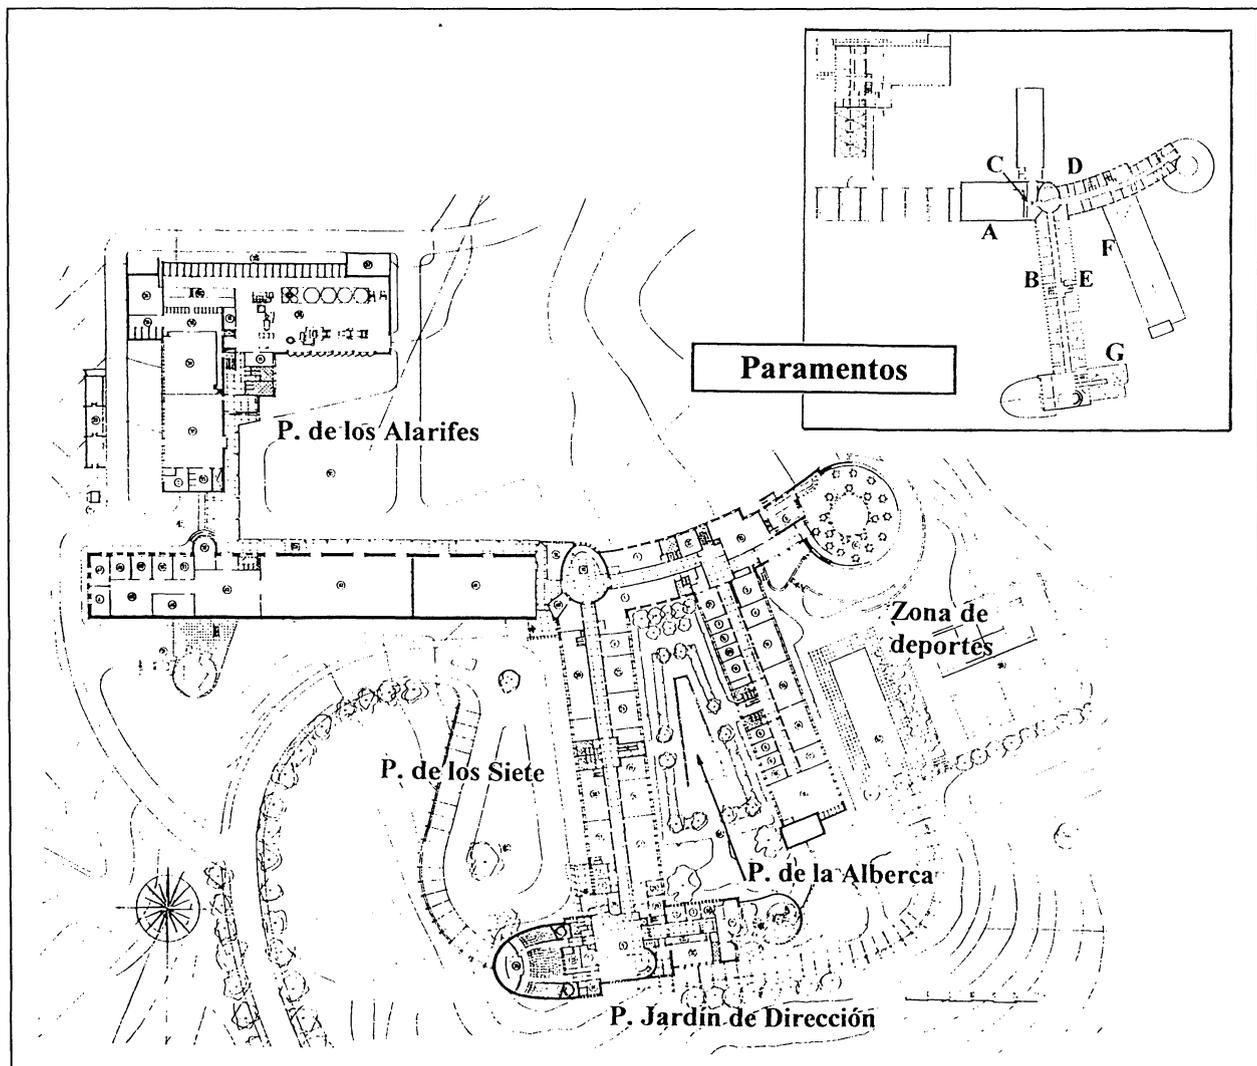
Figura 1.- Plano del Instituto Torroja (Echegaray, 1953). Plano actual (Minguez, 1999), con las zonas de análisis y toma de muestras.

La calidad del ladrillo de fachada es superior a la del ladrillo empleado en interiores (5), con una temperatura de cocción mayor en su fabricación y, por ello, con mejor comportamiento con relación a la humedad y al movimiento de agua en el paramento. Sus dimensiones son similares en todas las fachadas (zonas A, B, C, E, F,... de la figura 1), alcanzando los valores de (25 x 12 x 5) cm.

La caracterización de materiales se ha efectuado mediante métodos no destructivos, aplicados directamente en la fachada y además se han extraído muestras para evaluar las características de los morteros y de los ladrillos. Este estudio se ha efectuado en cada una de las fachadas antiguas del edificio (Fig. 1).

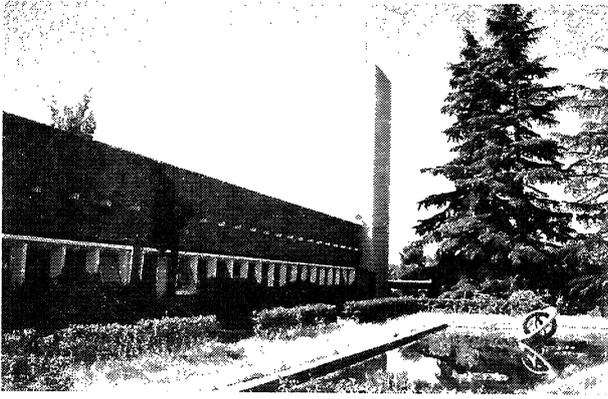
Figura 2.- Estanque de enfriamiento del agua de los grupos electrógenos. Nenúfares y una pieza escultórica conmemorativa de CEMCO contribuyen a la estética ambiental. Torre y fachada F.
