# Estudio sobre los procesos de corrosión (alteración química) de los materiales pétreos de la Catedral de Sevilla (España)

## *Corrosion processes (chemical deterioration) on the stones used in the Cathedral of Seville (Spain)*

M. A. BELLO Y A. MARTIN  
Departamento de Química Analítica  
Facultad de Química  
Universidad de Sevilla  
c/ Prof. García Gonzalez, s/n - 41012 - Sevilla  
ESPAÑA

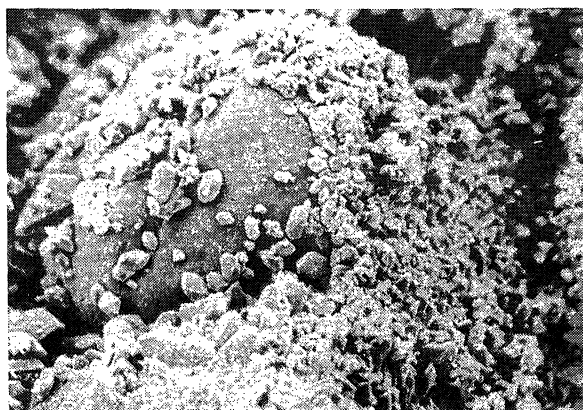
misma para todos: una matriz microcristalina de tipo calcítico con frecuentes inclusiones de macrocristales de calcio, Figura 7(a), y, dependiendo del porcentaje de SiO<sub>2</sub>, de cristales de cuarzo, Figura 7(b).

them, a microcrystalline matrix of calcite type with frequent encasements of calcite crystals, Figure 7(a), and, depending of the SiO<sub>2</sub> percentage, quartz crystals, Figure 7(b).

Fig. 7.—Microfotografías de material inalterado procedente del PUerto de Santa María. (a) x400; (b) x190.

Fig. 7.—SEM micrographs of non-deteriorated stone from Puerto de Santa María. (a) x400; (b) x190.

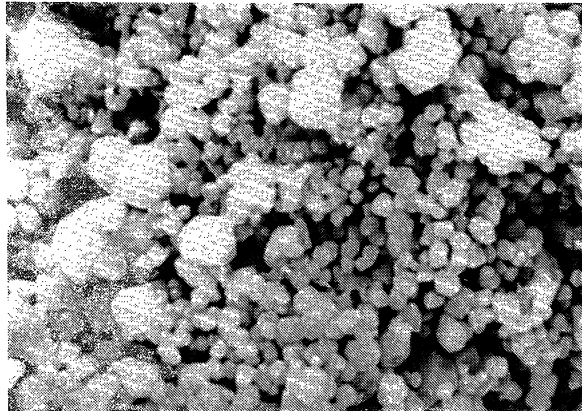
casi totalmente por pequeños cristales de calcita formas redondeadas, Figura 9(a), siendo relativamente frecuente el que se produzcan recristalizaciones calcíticas bien definidas, Figura 9(b), en el interior de los poros.

*round calcite crystals, Figure 9(a), being relatively frequent well-defined calcitic recrystallizations in the interior of the pores, Figure 9(b).*

Fig. 9.—Microfotografías de material inalterado procedente de Espera. (a) x3.300; (b) x1.900.

Fig. 9.—SEM micrographs of non-deteriorated stone from Espera (a) x3.300; (b) x1.900.

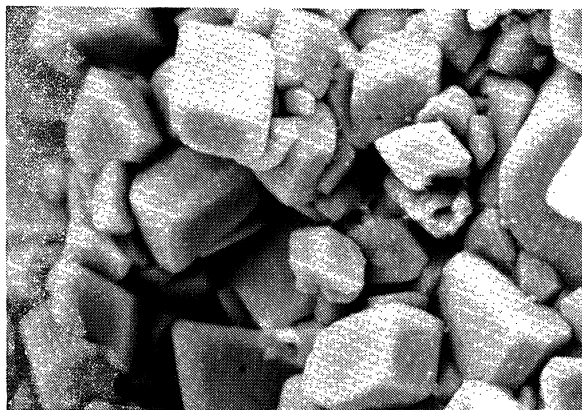
Fig. 10.—Microfotografía de material de Espera alterado (x4.000).

Fig. 10.—SEM micrograph of deteriorated building stone from Espera (x4.000).

más suavizadas. Estos materiales, al igual que los del Puerto de Santa María, sufren una fuerte alteración por el SO<sub>2</sub> atmosférico apareciendo cristalizaciones bien definidas de yeso, Figura 10, aunque de menor tamaño que en aquellos y solo en una fina capa superficial; por debajo, la cristalización es amorfa y deslocalizada. Este hecho puede tener su explicación en la diferente porometría de ambos materiales; como se puede apreciar en la Figura 11, en los materiales de Espera abundan los microporos, por lo que los cristales ven dificultado su crecimiento en el interior de la piedra a diferencia de lo que ocurre en los materiales del Puerto de Santa María, donde abundan los macroporos.

*softer forms. These materials like those from Puerto de Santa María, undergo a strong deterioration by SO<sub>2</sub> with formation of well-defined crystallizations of gypsum, Figure 10, although lesser in size than those of Puerto de Santa María and only in a fine superficial layer; underneath the crystallization is amorphous and hidden. This fact can be explained by the different pore size distribution in both materials; as can be seen in Figure 11, micropores abound in the materials from Espera, which means their growth is made difficult in the interior of the stone which is exactly the opposite to what happens to the stones from Puerto de Santa María, where the macropores abound.*

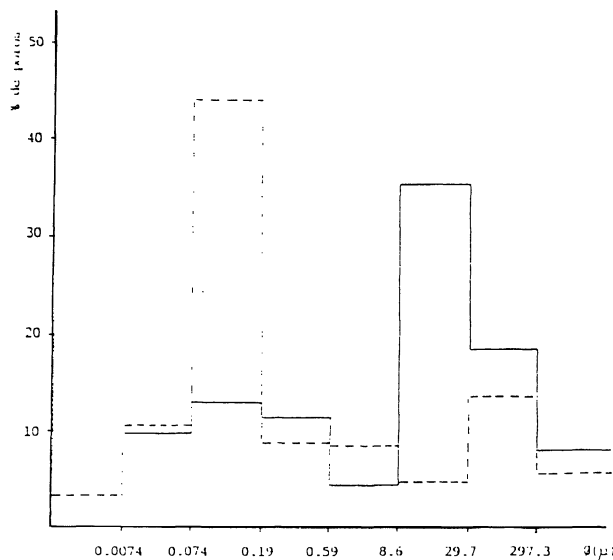
Fig. 11.—Distribución "media" de diámetro de poro en los materiales de Espera (---) y del Puerto de Santa María (—).

Fig. 11.—Pore size distribution "type" in the materials from Espera (---) and Puerto de Santa María (—).

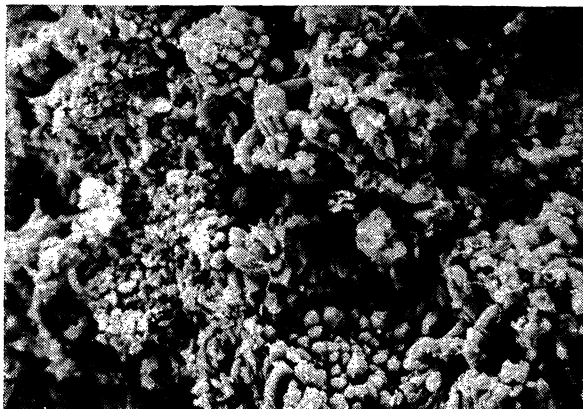
Microscópicamente son materiales de aspecto muy heterogéneo con importantes procesos de recristalización calcítica secundaria, Figura 14.

*Microscopically they are materials of a very heterogeneous appearance with important secondary calcitic recrystallization processes, Figure 14.*

Fig. 14.—Microfotografía de material inalterado procedente de Utrera (x880).

*Fig. 14.—SEM micrograph of non-deteriorated stone from Utrera (x880).*

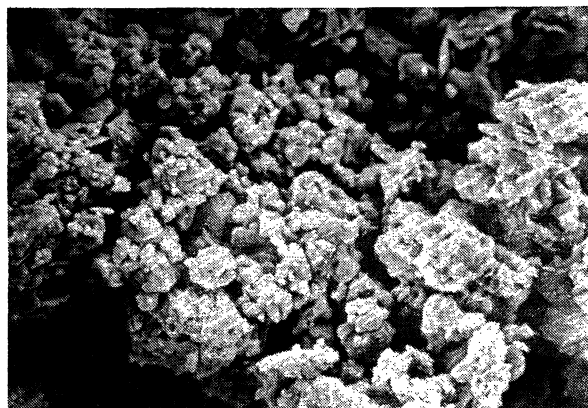
El aspecto general de los materiales de esta procedencia es el que se aprecia en la Figura 16, estructura relativamente homogénea en la que se halla muy extendido el fenómeno de recristalización.

Fig. 16.—Microfotografía de material inalterado procedente de Morón (x160).

Fig. 16.—SEM micrograph of non-deteriorated building stone from Morón (x160).

The general appearance of materials from this place is that which is shown in figure 16, a relatively homogeneous structure in which recrystallization phenomena are widely found.
