Restauración de la Iglesia de San Pedro, en Avila

JESUS FERNANDEZ SUAREZ y RAMON FERNANDEZ TRESGUERRES, Arquitectos
LUIS SOMOZA ARIAS, Aparejador

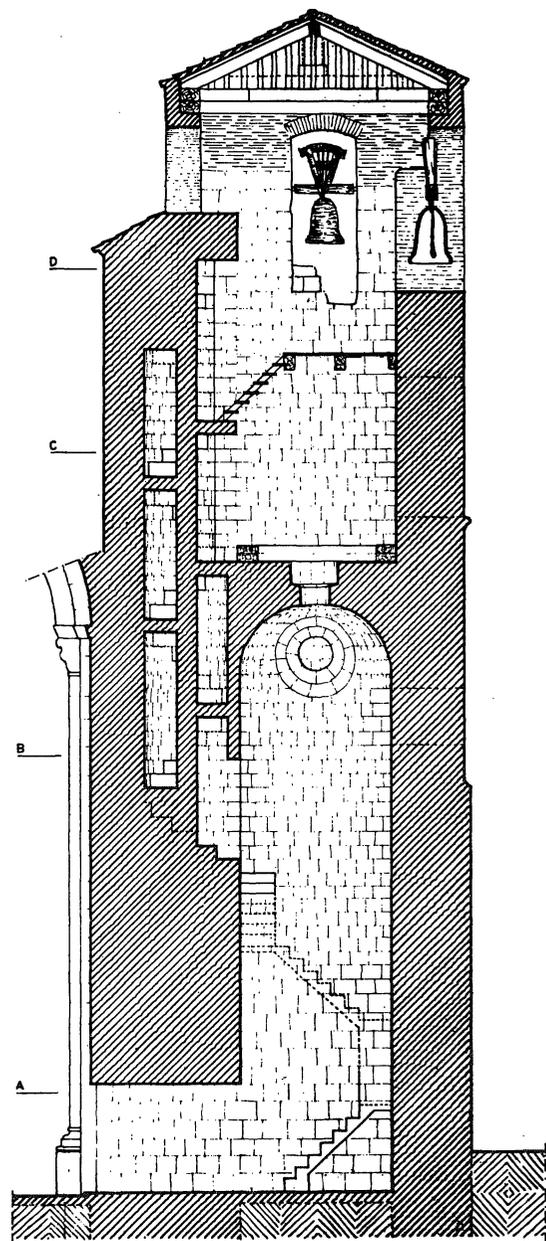
Torre del campanario.

rio que estaba muy erosionada con sillares desgastados y sueltos, tanto en el zócalo, como en el resto de la torre y sustituir el remate de ladrillo del cuerpo superior por otro de sillaría.

La existencia de dos machones laterales de sillaría en el cuerpo alto de la torre, perfectamente definidos, separados 2,88 metros entre sí, probaban la existencia de un hueco o la intención de hacerlo, que nos condujo a la solución dada entre las posibles que podían admitirse, tratando de acercarnos al probable aspecto original del monumento, del que no había más información sobre su torre que la que podía leerse en sus piedras. Se adopta la solución de dos ventanas en cada fachada, tan frecuente en el románico, ya que una sola hubiera sido de exageradas proporciones. Resultan así dos huecos con 1,14 metros de luz y arcos de medio punto y machón central de 0,60 metros.

Los ventanales del cuerpo intermedio de la torre aparecían cegados, por lo que se pensó en dejarlos así con el cerramiento remetido para que se acusara mejor con sus sombras el juego de volúmenes, pero al encontrarlos perfectamente calados, y terminados en sus jambas y sofitos se procedió a su total apertura. Y al aparecer en ellas un arco doblado de medio punto, se repitió esta disposición en los nuevos ventanales del cuerpo superior.

Se hicieron calicatas para examinar la cimentación de la torre, encontrándola en buenas condiciones. El zócalo de sillaría tosca de granito se saneó cajeando a puntero y retacando con piedra análoga, las zonas que estaban parcheadas con ladrillo y mortero. Finalmente se hizo un rejuntado y retundido de toda la torre sustituyendo los sillares más desmoronados, rotos o exfoliados.

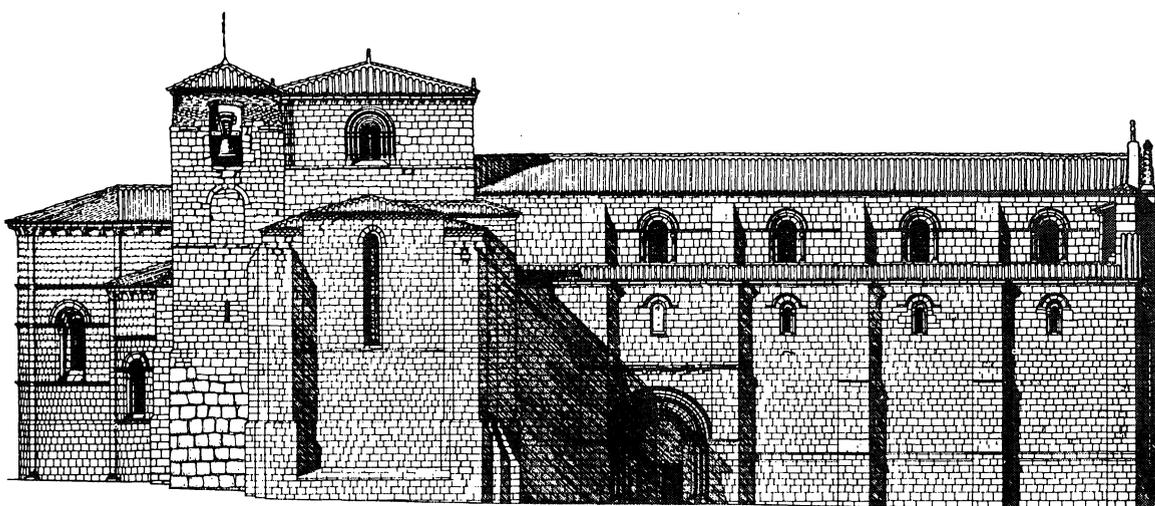
Alzado Norte.

Según puede apreciarse fácilmente por el mal estado exterior de la fábrica, es necesario el continuar la renovación de numerosos sillares en mal estado y el rejuntado y llagueado de gran parte de la misma.
