Evaluación de la durabilidad de bloques de tierra-cemento-sisal armado, al someterlos a la acción de iones cloruros

Durability of reinforced adobe exposed to chloride ions

R. E. Malavé^(*), M. Gómez^(*), G. Sosa^(*), E. Anzola^(*) y A. Giménez^(*)

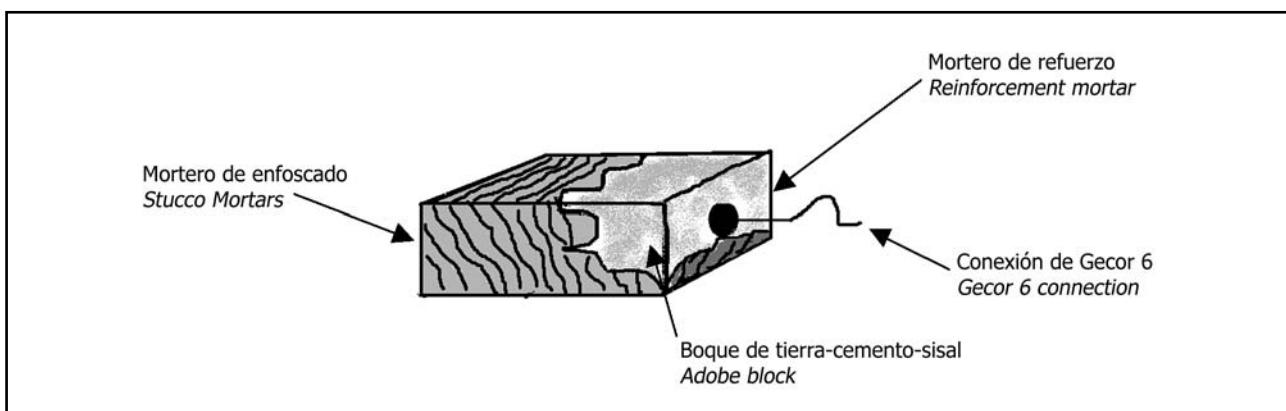
Figura 1. Probeta para ensayos electroquímicos.
Figure 1. Specimen for electrochemical testing.

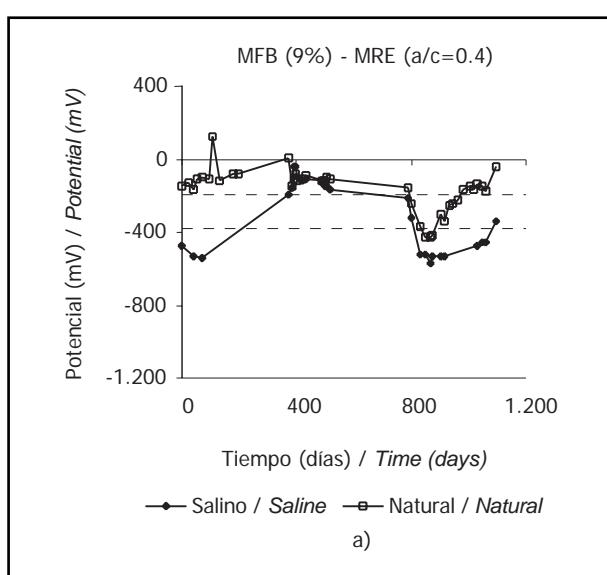
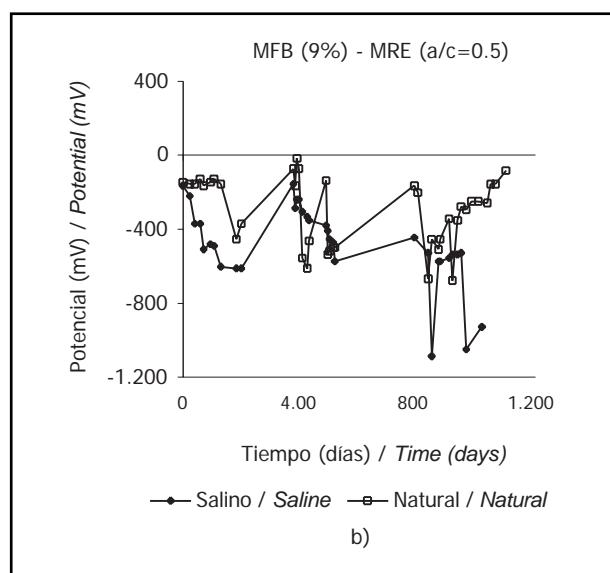
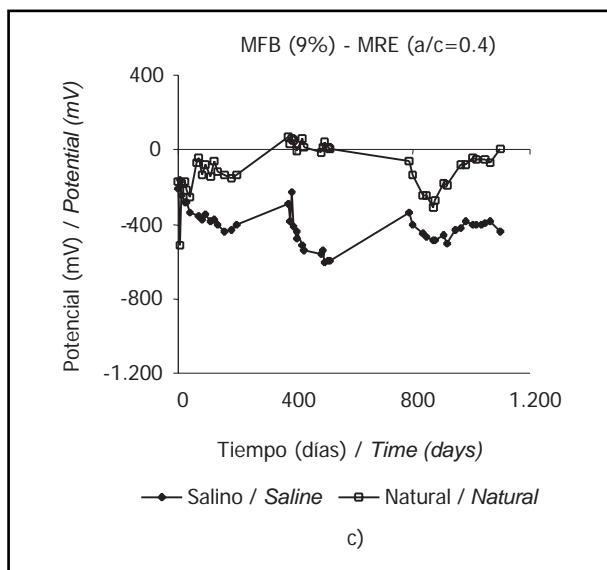
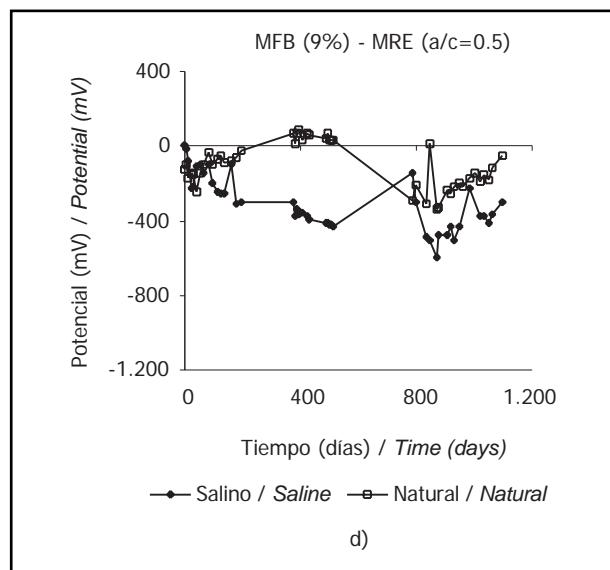
Figura 2. Potencial de corrosión de probetas de tierra-cemento-sisal.
Figure 2. Corrosion potential in adobe specimens.

Los valores de potencial eléctrico medidos en los cuatro tipos de probetas se representan en las gráficas de la Figura 2 (a, b, c, d). Los criterios de evaluación usados fueron los del Manual DURAR-CYTED (2), que expresan un estado de pasividad en la barra de acero para valores mayores a -200 de mV y un nivel de daño despreciable. Valores entre -200 mV y -350 mV, indican un estado de incertidumbre en la corrosión del acero y valores menores a -350 mV indican una alta actividad de corrosión en la barra de acero.

Según lo reflejado en la gráfica a) de la Figura 2, los valores de potencial de corrosión para las probetas de tierra-cemento-sisal tipo MFB (9%) – MRE ($a/c=0,4$) expuestas en ambiente salino se mantuvieron en el rango desde -600 mV hasta 0 mV, observándose hasta los 200 días de exposición valores activos ≤ -350 mV, sin embargo después de los 800 días de exposición se observan valores de mayor actividad alrededor de -350 mV o más negativos, lo que indica una variación entre el estado pasivo y una actividad alta de corrosión en el acero de refuerzo. Por otra parte, los valores de potencial de corrosión para las probetas de este mismo tipo expuestas a ambiente natural se mantuvieron en el rango de incertidumbre o de pasividad, por encima de la línea límite de -350 mV.

Los valores de potencial de corrosión correspondientes a las probetas de tierra-cemento-sisal tipo MFB (9%) – MRD ($a/c=0,5$) expuestas en ambiente marino simulado, mostradas en la grafica b) de la Figura 2, oscilaron en el rango desde -1.100 mV hasta -100 mV, observándose desde los 200 días un acercamiento a valores activos de potencial con mayor tendencia hacia la zona activa de corrosión en el acero de refuerzo. Para las probetas de este mismo tipo expuestas en ambiente natural, estos valores fluctuaron entre -700 mV y -100 mV, lo que revela una actividad de corrosión moderada, con posibles daños por corrosión localizada y una tendencia a la estabilización hacia los días finales de exposición.

The electric potential values measured in the four types of specimens are shown in the graphs in Figure 2 (a, b, c, d). The evaluation criteria used were as set out in the DURAR-CYTED Manual (2), according to which steel bar passivity values higher than -200 mV signify negligible damage. Values from -200 mV to -350 mV signify uncertainty about steel corrosion and values of under -350 mV are indicative of high corrosion activity in the steel.

According to graph a) in Figure 2, the corrosion potential values for MFB (9%) – MRE ($w/c=0.4$) type adobe specimens exposed to a saline environment ranged from -600 to 0 mV, with values of ≤ -350 mV after 200 days; after 800 days, in turn, values of around -350 mV or lower were observed, indicating steadily declining passivity and a high degree of corrosion in the reinforcing steel. The corrosion potential values for this same type of specimens exposed to a natural environment remained in the uncertain or passivity zones, above the -350-mV threshold.

The corrosion potential values for the MFB (9%) – MRD ($w/c=0.5$) adobe specimens exposed to a simulated marine environment, shown in graph b) in Figure 2, fluctuated from -1100 mV to -100 mV, with active potential values observed in the reinforcing steel after 200 days, when a tendency toward active corrosion was observed. This same type of specimens exposed to a natural environment exhibited values ranging from -700 mV to -100 mV, indicative of moderate corrosion with possible localized corrosion damage and a tendency toward stabilization in the latter days of the assay period.

The corrosion potential values plotted in Figure 2, graph c) for MFA (12%) – MRE ($w/c=0.4$) type adobe specimens exposed to a saline environment ranged from -600

grafica c) de la Figura 2 oscilaron dentro del rango de -600 mV hasta -250 mV, con una tendencia a acercarse hacia el valor límite -350 mV después de los 200 días de exposición, lo que demuestra una actividad alta de corrosión en las barras de acero de refuerzo y alto riesgo de daño por corrosión en la armadura por ataque de cloruros.

to -250 mV, with a tendency to converge on the -350-mV threshold value after 200 days of exposure, indicating the presence of corrosion in the reinforcing steel bars and a high risk of corrosion damage due to chloride attack.

The corrosion potential for this same type of specimens exposed to a natural environment hovered around values less negative than -250 mV, associated with reinforcement steel passivity and a negligible risk of damage.

Para las probetas de tierra-cemento-sisal tipo MFA (12%) – MRD ($a/c=0,5$) expuestas en ambiente marino simulado los valores de potencial de corrosión representados en la gráfica d) de la Figura 2 se mantuvieron en el rango desde -600 mV hasta -150 mV, con una tendencia al valor límite -350 mV luego de los 200 días de exposición, lo que demuestra una actividad alta de corrosión en las barras de acero y alto riesgo de daño por corrosión en la armadura por ataque de cloruros. Los valores de potencial de corrosión para las probetas de este mismo tipo expuestas a ambiente natural se mantuvieron por encima de -350 mV, valores relacionados a una condición pasiva en el acero y un riesgo de daño despreciable.

The corrosion potential values plotted in Figure 2, graph d) for MFA (12%) – MRD ($w/c=0.5$) type adobe specimens exposed to a saline environment ranged from -600 to 150 mV, with a tendency to converge on the -350-mV threshold value after 200 days of exposure, indicating the presence of corrosion in the reinforcing steel bars and a high risk of corrosion damage due to chloride attack. The corrosion potential for this same type of specimens exposed to a natural environment was consistently higher than -350 mV and therefore associated with reinforcing steel passivity and a negligible risk of damage.

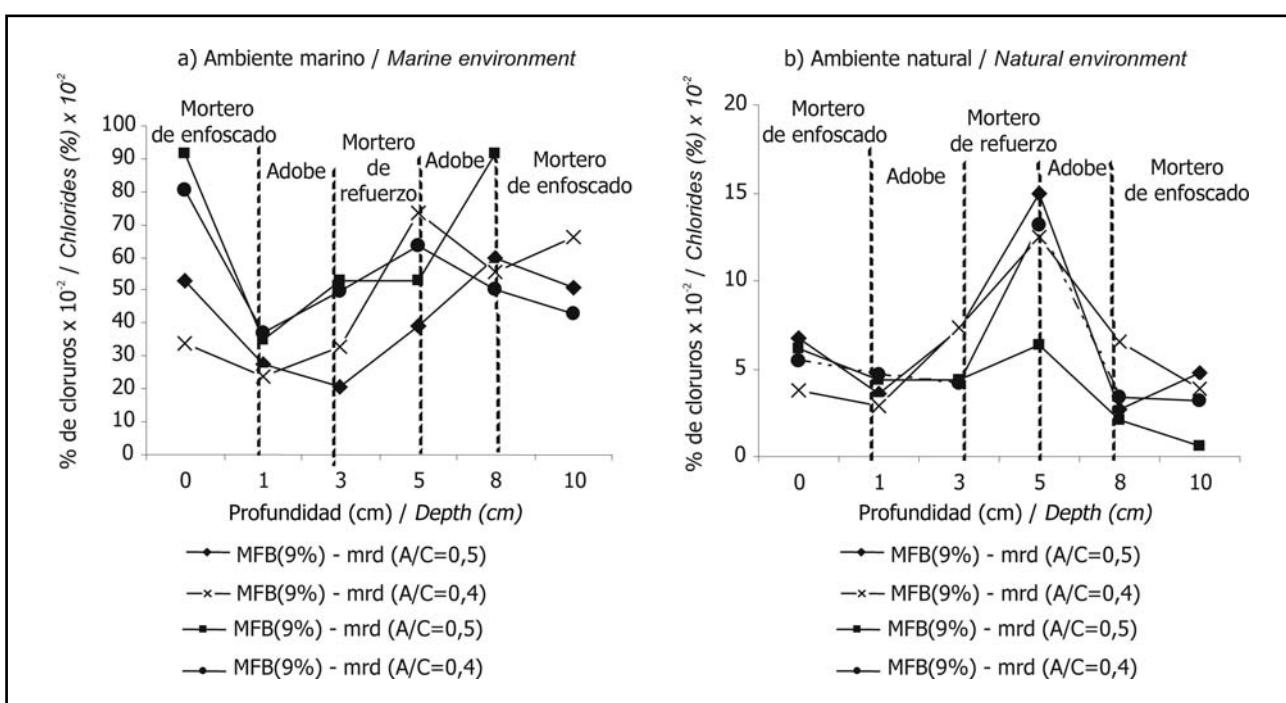
Figura 3. Porcentaje de cloruros por profundidad de extracción a los 1.000 días de exposición.

Figure 3. Chloride content (per cent) vs depth after 1,000 days of exposure.

Las muestras del polvillo extraídas de los morteros de refuerzo de las probetas a los 1.000 días de exposición, tanto en ambiente natural como en ambiente marino, reportaron porcentajes de cloruros libres superiores al requerido para la despasivación del acero, sólo las probetas MFA (12%) en ambiente natural arrojaron un valor levemente inferior, esto es de 0,0435% para MFA (12%) – MRD ($a/c=0,5$) y 0,0420% para MFA (12%) – MRD ($a/c=0,4$). En las gráficas a y b de la Figura 3 se presentan los porcentajes de cloruros en función de la profundidad, observándose en la gráfica a) que en todos los casos los cloruros están por encima de 0,2%. Para el caso del ambiente natural, en la gráfica b), los valores que están por encima del rango de pasivación (0,05%–0,1%) corresponden al mortero de refuerzo (5 cm de profundidad), indicando que los cloruros lograron penetrar y acumularse alrededor de la barra.

The 1,000-day powdery samples taken from the reinforcement mortar in specimens exposed to both natural and marine environmental conditions showed free chloride values above the threshold required to depassivate steel. The sole exceptions were the MFA (12%) natural environment specimens, which had slightly lower values, i.e., 0,0435% for MFA (12%) – MRD ($w/c=0,5$) and 0,0420% for MFA (12%) – MRD ($w/c=0,4$). Chloride percentage is plotted versus depth in Figure 3, graphs a and b. Note that in graph a) chloride content exceeds 0,2% in all cases. Under natural environmental conditions, graph b), the values falling outside the passivation range (0,05% to 0,1%) correspond to the reinforcement mortar (5 cm deep), indicating that the chloride ions were able to penetrate and accumulate around the rebar.

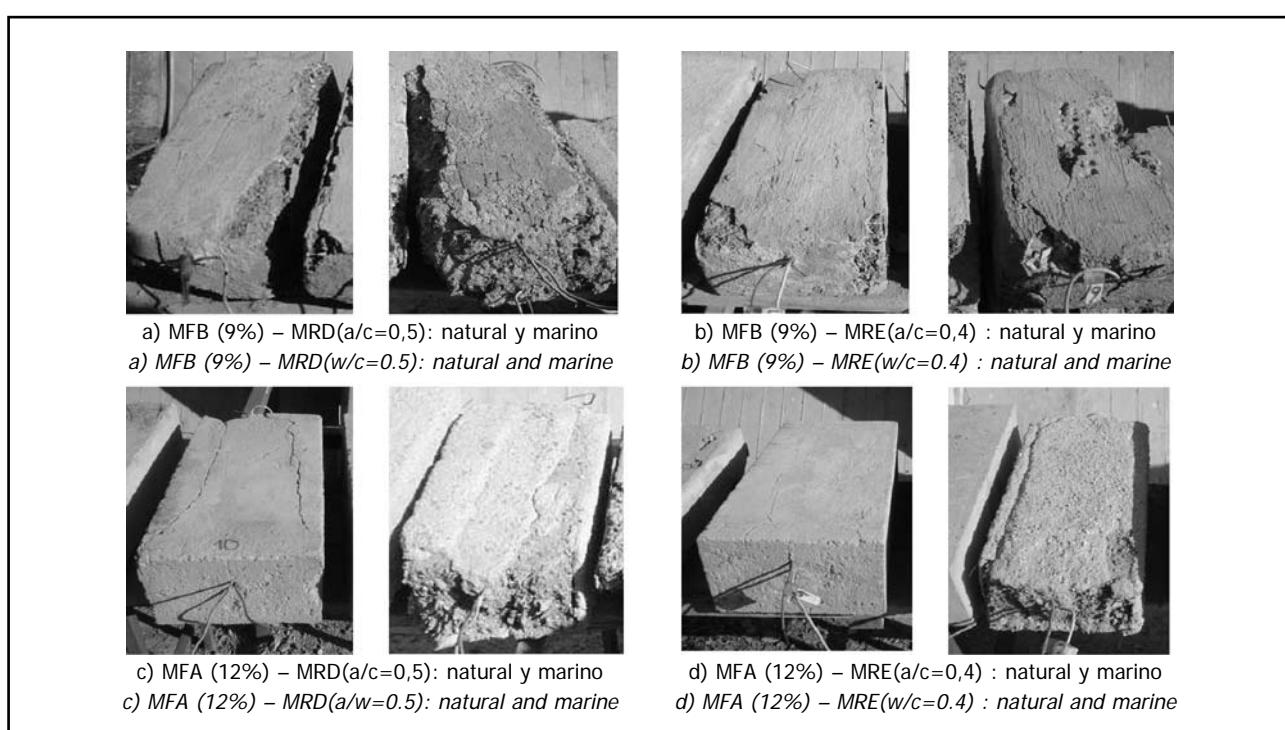
Figura 4. Comparación entre probetas en ambiente natural y en ambiente marino simulado a los 1.000 días de exposición.
Figure 4. Comparison between natural and simulated marine environment specimens after 1,000 days of exposure.

Los bloques MFB (9%) – MRD ($a/c=0,5$) y MFB (9%) – MRE ($a/c=0,4$) expuestos tanto en ambiente natural como en ambiente marino simulado se deterioraron mucho durante el periodo de evaluación, siendo los más afectados los del ambiente marino, en donde, de manera generalizada, el mortero de enfoscado se desprendió y se observaron grietas longitudinales de aproximadamente 1 mm de espesor. Con respecto a las probetas MFA (12%) – MRD ($a/c=0,5$) y MFA (12%) – MRE ($a/c=0,4$) expuestas al ambiente natural, presentaron daños superficiales leves en el mortero de enfoscado, salvo algunas grietas longitudinales laterales en el sentido de las barras de aproximadamente 0,5 mm de espesor. Las probetas similares que estuvieron sometidas al ambiente marino simulado sí presentaron cierto grado de disgregación, grietas longitudinales laterales, e incluso pérdida del mortero de enfoscado en la zona frontal de la misma. Ver secuencia de fotos en la Figura 4.

Blocks MFB (9%) – MRD ($w/c=0.5$) and MFB (9%) – MRE ($w/c=0.4$), exposed to both natural and simulated marine environments, underwent substantial deterioration during the assay, although the marine medium specimens were more severely affected. Much of the rough casting had fallen away and longitudinal cracks approximately 1 cm thick were observed. The surface damage on the rough casting in the MFA (12%) – MRD ($w/c=0.5$) and MFA (12%) – MRE ($w/c=0.4$) specimens that were exposed to a natural environment, in turn, was observed to be slight, with the exception of a few longitudinal cracks along the sides in the direction of the rebar, approximately 0.5 mm thick. Similar specimens exposed to a simulated marine environment did show some degree of disintegration, however, with longitudinal cracks along the sides and detachment of the rough casting across the front of the block. See the photographs in Figure 4.
