Comportamiento electroquímico de una reparación localizada. Efecto de la aplicación de una imprimación y un puente de adherencia

Electrochemical performance of a localized repair. Effect of applying a primer and a bonding membrane

P. CASTRO-BORGES¹, E. I. MORENO, J. E. ALPUCHE-AVILÉS

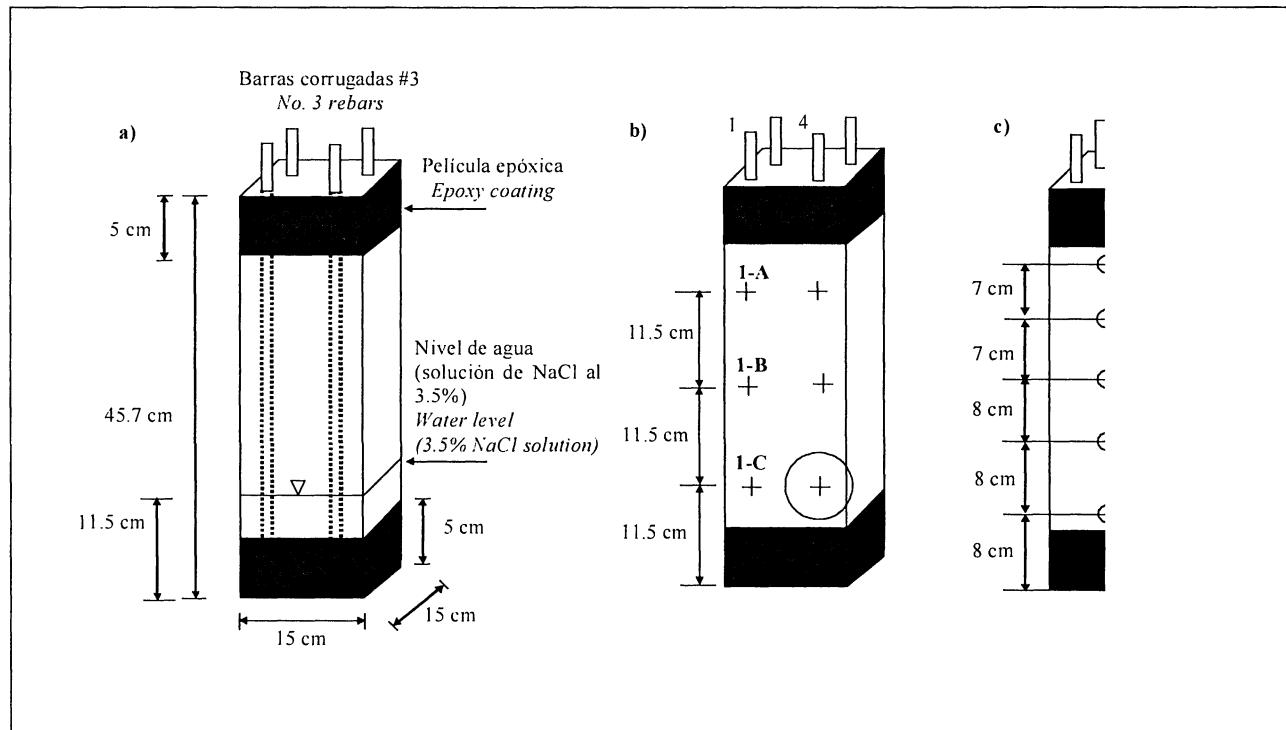
Figura 1.- Esquema de las probetas.

Figure 1.- Sketch of the specimens.

- a) extracción de cloruros totales con ácido nítrico y determinación con el método del ion selectivo
- b) profundidad de carbonatación con fenolftaleína
- c) mediciones electroquímicas de potenciales (Ecorr) y velocidades de corrosión (icorr) a través de un corrosímetro portátil. Las mediciones se hicieron a tres alturas diferentes A (34,5 cm), B (23 cm), y C (11,5 cm) (ver Figura 1).

- a) Total chloride extraction with nitric acid and determination by the ion selective method*
- b) Carbonation depth using phenolphthalein*
- c) Electrochemical measurements of potentials (Ecorr) and corrosion rates (icorr) using a portable corrosimeter. Measurements were made at three different heights: A (34.5 cm), B (23 cm), y C (11.5 cm) (see Figure 1).*

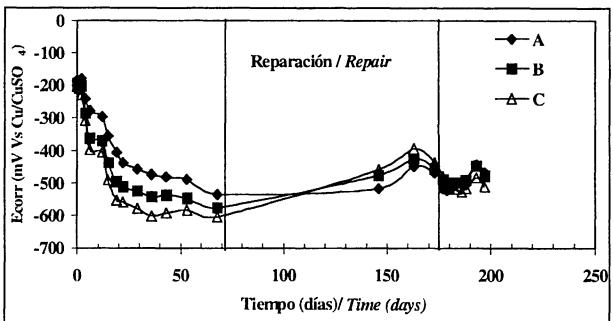
Figura 2.- Gráfica de Ecorr para las columnas sin puente de adherencia.
Figure 2.- Ecorr average values from columns without bonding agent.

Las Figuras 2 y 3 muestran los resultados de Ecorr para dos columnas sin puente de adherencia y dos con puente de adherencia respectivamente, antes, durante y después de la reparación. Cada valor que aparece en estas gráficas es el promedio de ocho mediciones (una por cada barra, sin importar que esté o no imprimada). En general, el comportamiento es muy similar entre lo representativo de ambas figuras.

Figures 2 and 3 show the Ecorr results from two columns without bonding membrane and two with bonding membrane, respectively, before, during, and after the repair. Each value is the average of eight measurements (one for each rebar with or without primer). In general, the trends are similar in both figures.

Las Figuras 2 y 3 muestran los potenciales de despasivación, que son muy parecidos entre sí, mientras que las Figuras 4 y 5 muestran que después de la reparación (146 días), hay una tendencia general hacia la disminución de i_{corr} en las zonas B y C, sin una diferencia notable entre ellas (con puente de adherencia o sin él).

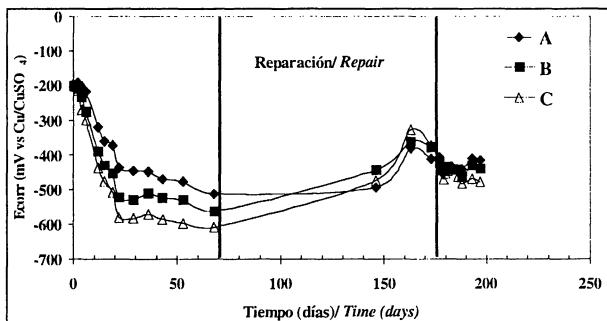
Figura 3.- Gráfica de Ecorr para las columnas con puente de adherencia.
Figure 3.- Ecorr average values from columns with bonding agent.

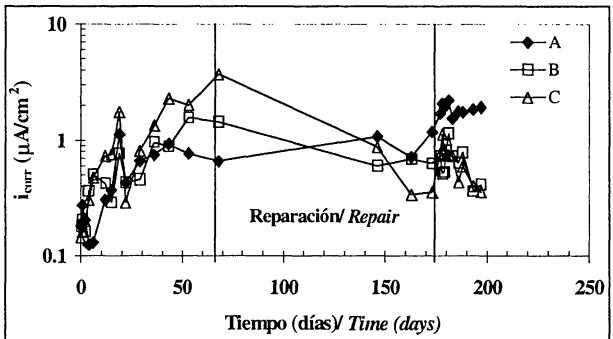
Figura 4.- Gráfica de icorr para las columnas sin puente de adherencia.
Figure 4.- icorr average values from columns without bonding agent.

Por su parte, la Figura 4 muestra, para las tres zonas de medición, los promedios de velocidades de corrosión de dos columnas en las que no se utilizó puente de adherencia antes, durante y después de la reparación, mientras que la Figura 5 muestra el mismo tipo de información pero para las dos columnas que tenían puente de adherencia. Cada valor de estas gráficas es el promedio de ocho mediciones (una por cada barra sin importar si están imprimadas o no). En general, pareciera que el comportamiento es muy similar en ambas figuras sin importar si hay o no puente de adherencia.

Figure 4 shows, for the three zones studied, the average corrosion rates from two columns with no bonding membrane before, during, and after repair. Figure 5 shows the same information for the two columns repaired using bonding membrane. Each value in these figures is the average of eight measurements (one for each bar independently of the primer used). In general, the behaviour is similar in both figures independently of the bonding agent.

Cuando se usa un puente de adherencia, como el de estas reparaciones, es de esperar que no sólo aumente la capacidad de unión entre el hormigón nuevo y el viejo, sino que también funcione como una barrera física (impermeabilizante) entre el hormigón nuevo y el viejo, que impida que más agentes agresivos y humedad se transporten en el interior de la columna de la zona reparada con hormigón nuevo hacia la zona no reparada. En este caso, con la utilización del puente de adherencia, la velocidad de corrosión en la zona A está disminuyendo con mayor intensidad que cuando no se usa, y puede significar que la humedad ya no está llegando desde las zonas inferiores con tanta intensidad como para mantener el electrolito, así como impedir el ingreso de cloruros adicionales a la zona no reparada, evitando que sobrepase el límite de cloruros. En cambio, en las columnas donde no se usó (Figura 4), no hay una tendencia clara hacia la disminución de i_{corr} .

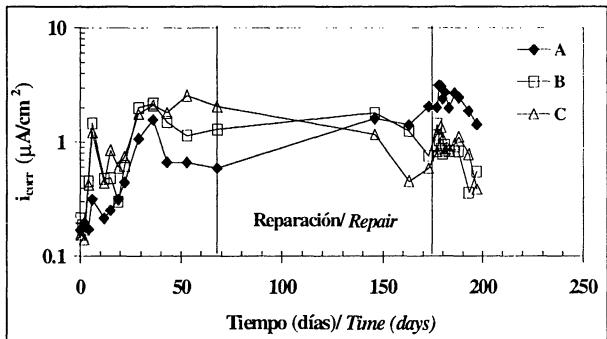
Figura 5.- Gráfica de icorr para las columnas con puente de adherencia.
Figure 5.- icorr average values from columns with bonding agent.

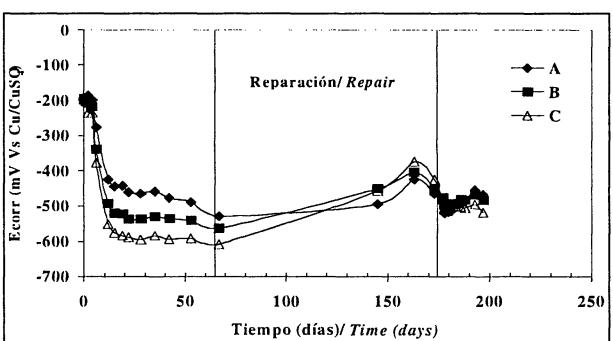
Figura 6.- Gráfica de Ecorr para las barras con alguna imprimación.
Figure 6.- Ecorr average values from primed rebars.

Por otra parte, en las Figuras 6 y 7 se analizan los mismos datos que en las Figuras 2 y 3, pero separando las barras imprimadas de las testigo. Para el tiempo empleado en la medición después de la reparación, no hay detalles significativos entre las gráficas.

On the other hand, in Figures 6 and 7 the same data from Figures 2 and 3 is presented but separating the results from the primed rebars from those from the control ones. For the exposure time after repair, there is no significant differenced between the graphs.

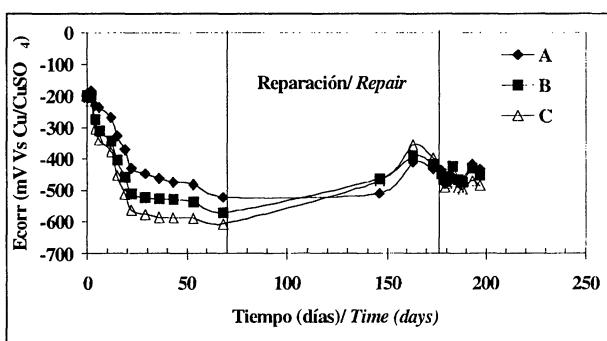
Figura 7.- Gráfica de Ecorr para las barras testigo.
Figure 7.- Ecorr average values from control rebars.

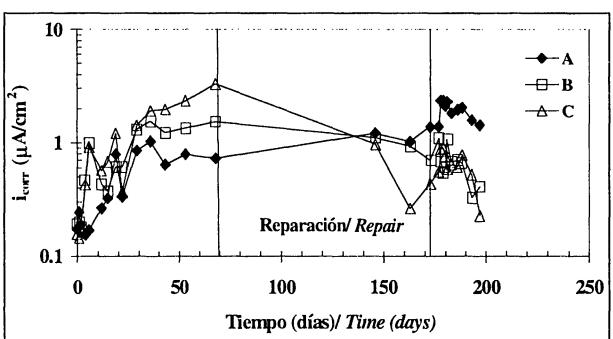
Figura 8.- Gráfica de icorr para las barras con alguna imprimación.
Figure 8.- icorr average values from primed rebars.

En las Figuras 8 y 9 se analizan los mismos datos de icorr pero separando, por una parte, los valores de las barras en las que se había aplicado la imprimación, y, por otra, los datos de las barras testigo. La situación observada antes, durante y después de la reparación es similar a la observada en las Figuras 4 y 5, aunque, aparentemente, después de la reparación, las imprimaciones hicieron que la icorr disminuyera más rápido durante el tiempo de medición, y con más intensidad que en las barras testigo.

In Figures 8 and 9 the same icorr data is presented but separating the results from the primed rebars from those from the control ones. The situation observed before, during, and after repair is similar to that observed in Figures 4 and 5 although, apparently, the use of primers after repair decrease icorr faster and to lower values than in the control ones.

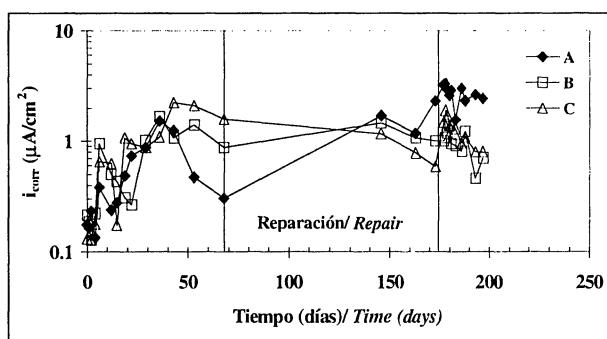
Figura 9.- Gráfica de icorr para las barras testigo.
Figure 9.- icorr average values from control rebars.
