Precisiones sobre la corrosión del acero en contacto con hormigón

[En relación con el trabajo "CORROSION DE TUBERIAS EN INSTALACIONES DE EDIFICACION" del Prof. Dr. J. Calleja y el Lcdo. E. Molina. Materiales de Construcción número 185 (1982) 15]

C. ANDRADE - IETCC - MADRID

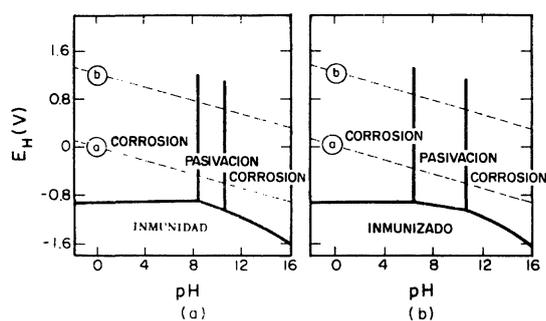
Fig. 1.—Condiciones teóricas de corrosión, inmunidad y pasivación del Zn a 25°C. a) para disoluciones libres de CO_2 y b) para disoluciones conteniendo CO_2 (1 mol/l).

Tal y como se deduce del diagrama de Pourbaix para el Zn (figura 1), en presencia y en ausencia de CO_2 , el zinc en contacto con un electrolito de $\text{pH} \approx 12$ se corroe fuertemente y en el caso del hormigón, además, el potencial se sitúa por debajo de la línea de desprendimiento de H_2 (huella más rugosa que observan J. Calleja y E. Molina (1) y que es el resultado de las burbujas de gas que quedan atrapadas por el fraguado del cemento).

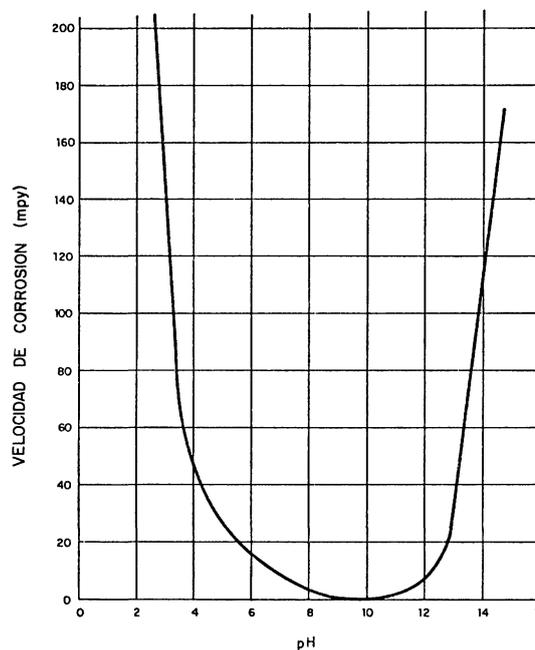
Fig. 2.—Velocidad de corrosión del Zn en función del pH del electrolito.

Esta corrosión se visualiza también en el conocido diagrama de Roetheli, Cox y Littreal de la figura 2, donde se aprecia que a partir de $\text{pH} \approx 12$, la corrosión del Zn aumenta con el pH de forma exponencial.

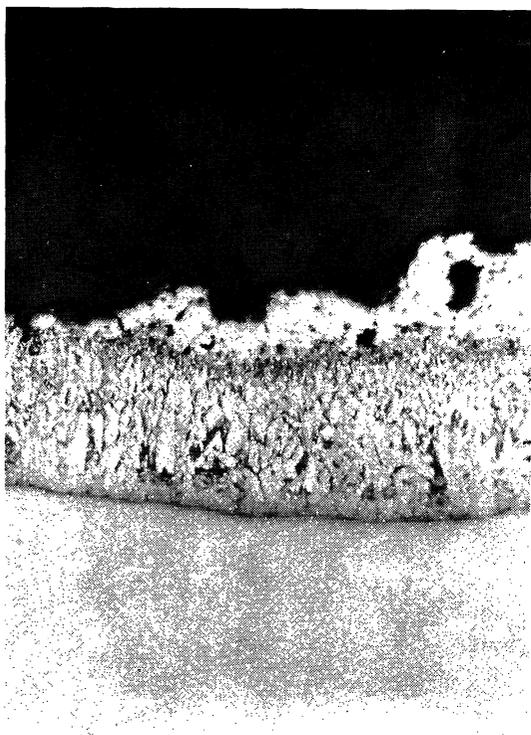
Fig. 5.—Idem. que la anterior.

Se ha comprobado que en ausencia de Cl^- es esta capa η la que se corroe preferencialmente como muestran las figuras 4 y 5.

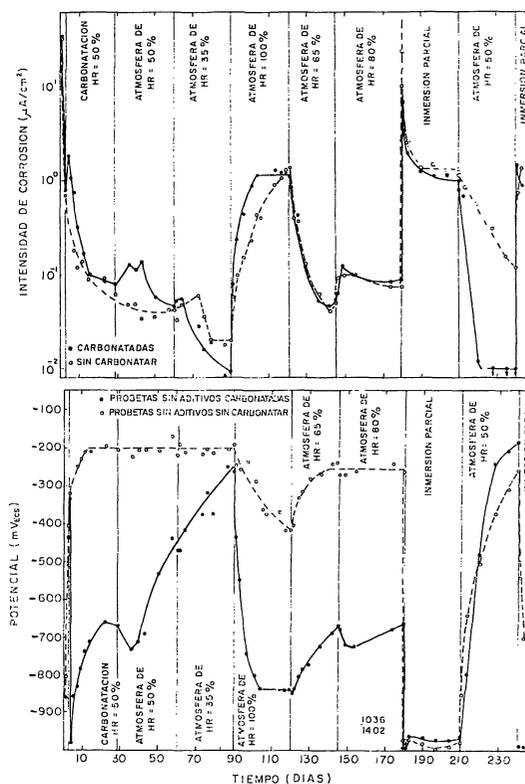
Fig. 6.—Variación de las intensidades y los potenciales de corrosión con el tiempo de aceros pretensado galvanizados embebidos en mortero, sin aditivos, carbonatado y sin carbonatar y sometido a cambios en la humedad de conservación.

Pero si el hormigón se conserva en ambientes con $\text{HR} \geq 60-70\%$ (figura 6) la corrosión unas veces es alta, y otras, después de un primer momento de elevada actividad, se mantiene en valores muy pequeños (prácticamente de pasividad). Hasta el momento, no hemos podido encontrar una explicación satisfactoria a la influencia de esta variable, ni podemos predecir el sentido concreto de su actuación. Las líneas de investigación por las que estamos profundizando están relacionadas con la posibilidad de que el contenido en humedad influya en el pH de la fase acuosa, y con la probabilidad de que humedades relativas entre el 70 % y el 100 % no saturen totalmente de agua los poros del hormigón, dando lugar a fenómenos de aireación diferencial.

Lo que está claramente demostrado (figuras 6 y 7) es que humedades relativas ≥ 60 -

4.º) La carbonatación del hormigón no es perjudicial para el acero galvanizado (como lo es para el acero desnudo) ya que la intensidad del ataque (figuras 6 y 7) es del mismo orden o inferior que cuando está embebido en mortero sin carbonatar.

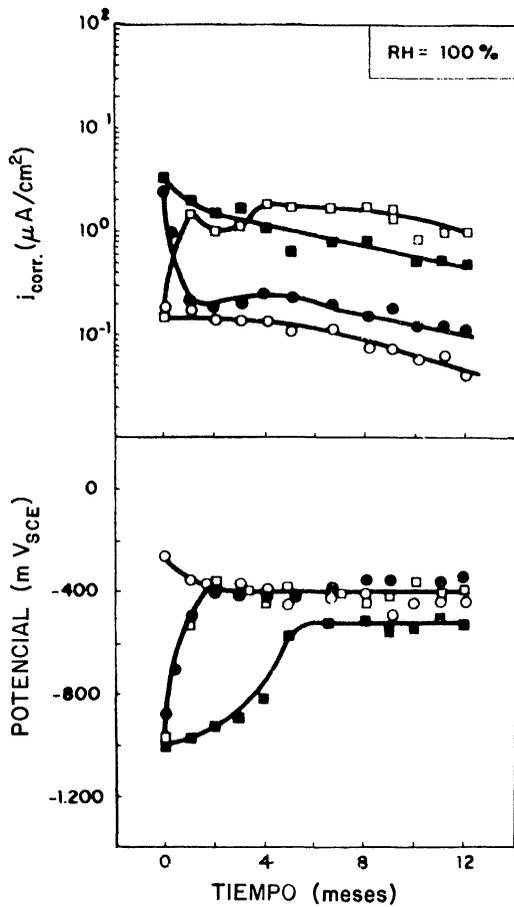
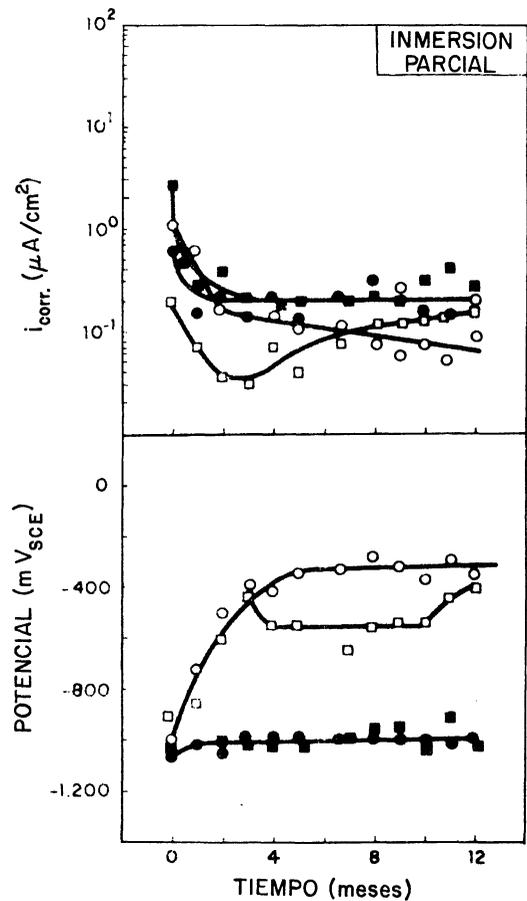
Fig. 7.—Variación de las intensidades y los potenciales de corrosión con el tiempo de aceros corrugados galvanizados embebidos en mortero carbonatado y sin carbonatar sometido en dos humedades de conservación.

- mortero sin aditivos.
- mortero carbonatado sin aditivos.
- mortero con 2 % de Cl₂Ca.
- mortero carbonatado con 2 % de Cl₂Ca.

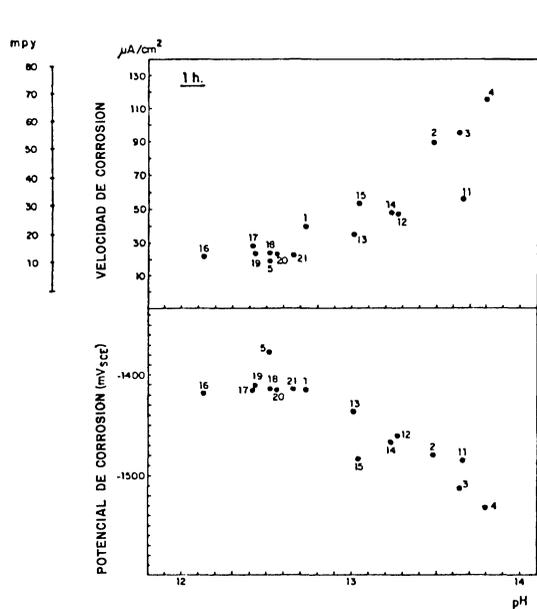
Fig. 8.—Valores de las intensidades y de los potenciales de corrosión a la 1 h de inmersión de aceros corrugados galvanizados en función del pH de las disoluciones de ensayo.

- c) En cuanto a la influencia del tipo de cemento se ha comprobado experimentalmente, mediante ensayos con disoluciones sintéticas, que simulan la fase acuosa del hormigón, que la velocidad de corrosión del galvanizado varía exponencialmente con el pH, tal y como indicaban Roetheli, Cox y Littreal (fig. 8). Además se ha establecido, y este es el punto más importante por el momento, que existe un pH límite (o contenido en ion Ca^{2+} límite) por encima del cual (o por debajo, respectivamente) el hidroxincinato que se forma no es capaz de pasivar el galvanizado. Así, en la figura 9 se muestran las intensidades y los potenciales de corrosión de las disoluciones de la figura anterior a los 33 días de vida: por debajo de $\text{pH} = 13,1 \pm 0,2$ el galvanizado se ha pasivado completamente, y por encima de este valor la velocidad de corrosión se mantiene en valores tales que el recubrimiento galvanizado ha desaparecido en la mayoría de los casos.

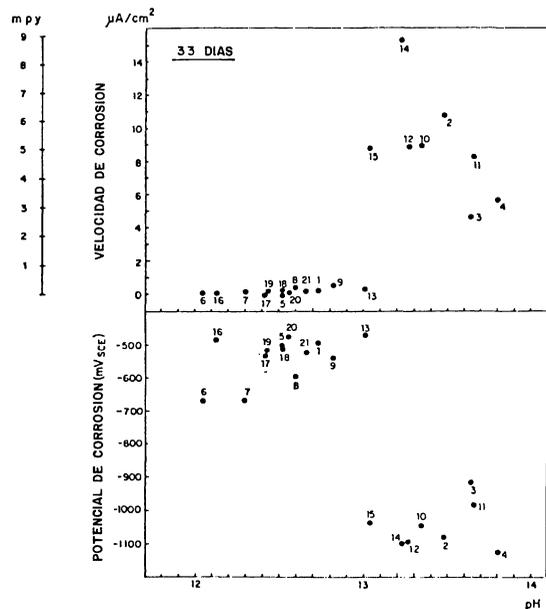
Fig. 9.—Idem. de la figura anterior a los 33 días del ensayo.

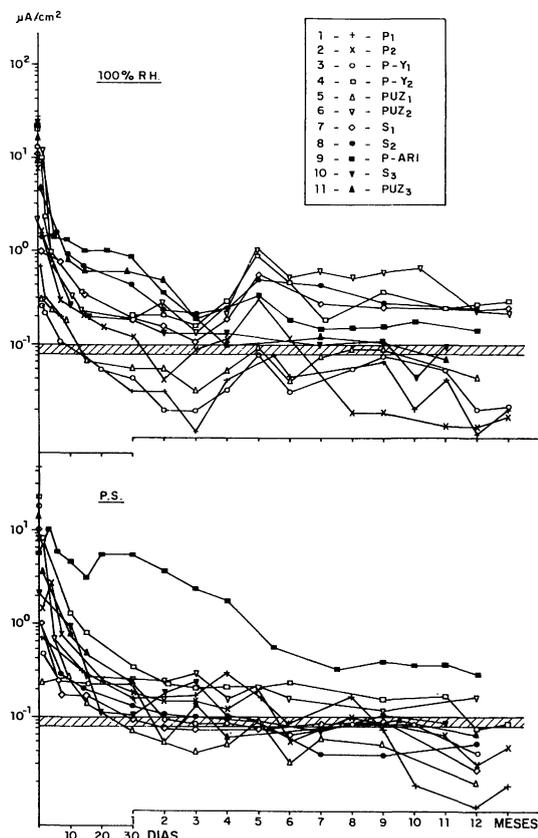
Fig. 10.—Variación de la intensidad de corrosión con el tiempo de aceros corrugados galvanizados embebidos en mortero fabricado con 11 cementos, cuyos análisis químicos se dan en la tabla 1.

En el caso de trabajar directamente con mortero, en la figura 10 se muestran las intensidades de corrosión de aceros galvanizados embebidos en morteros fabricados con 11 cementos diferentes (cuyos análisis químicos se dan en la Tabla 1). Puede comprobarse que en unos casos, al año del ensayo, el galvanizado está perfectamente pasivo, y en otros permanece en valores superiores a $0,1 \mu\text{A}/\text{cm}^2$ (equivalente a un ataque homogéneo de $1,5 \mu\text{m}/\text{año}$, es decir, un recubrimiento de $60 \mu\text{m}$ desaparecía en aproximadamente 40 años).

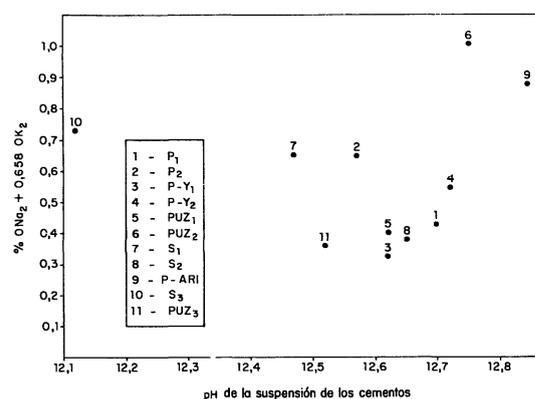
Fig. 11.—Valores del pH de suspensiones de cemento (relación a/c = 2) en función del contenido de álcalis totales expresados como Na_2O equivalente.

La dependencia del contenido en álcalis totales con el pH de una suspensión de cada tipo de cemento, se presenta en la figura 11, donde se comprueba que, para los cementos portland puros, el pH es casi una función lineal del contenido en álcalis. Los cementos de adición suelen presentar pH menores, ya que no todos los álcalis que contienen se disuelven en agua.

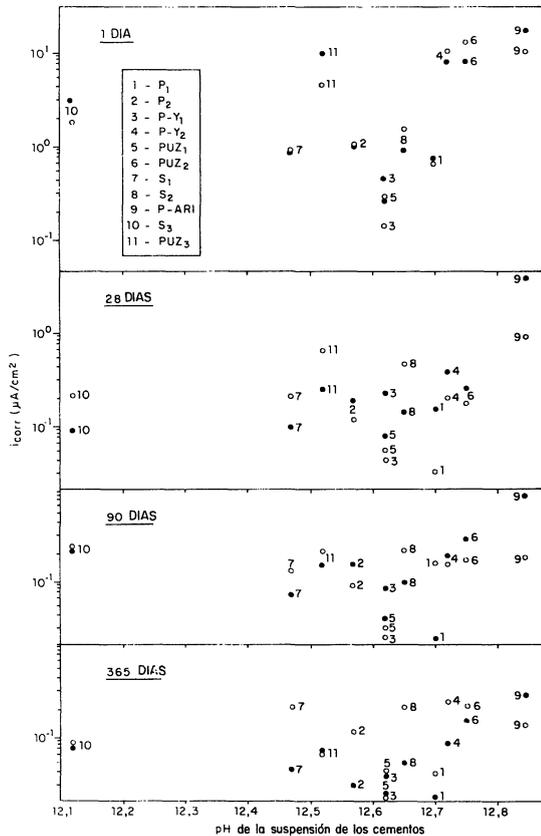
Fig. 12.—Valores de la intensidad de corrosión a los 1, 28, 90 y 365 días de redondos corrugados galvanizados embebidos en mortero fabricado con 11 cementos diferentes.

las elevadas velocidades de corrosión que presentan los redondos en contacto con cementos con escorias que los contienen [figura 12 (12)] a pesar del bajo pH que se mide en las suspensiones de estos cementos.

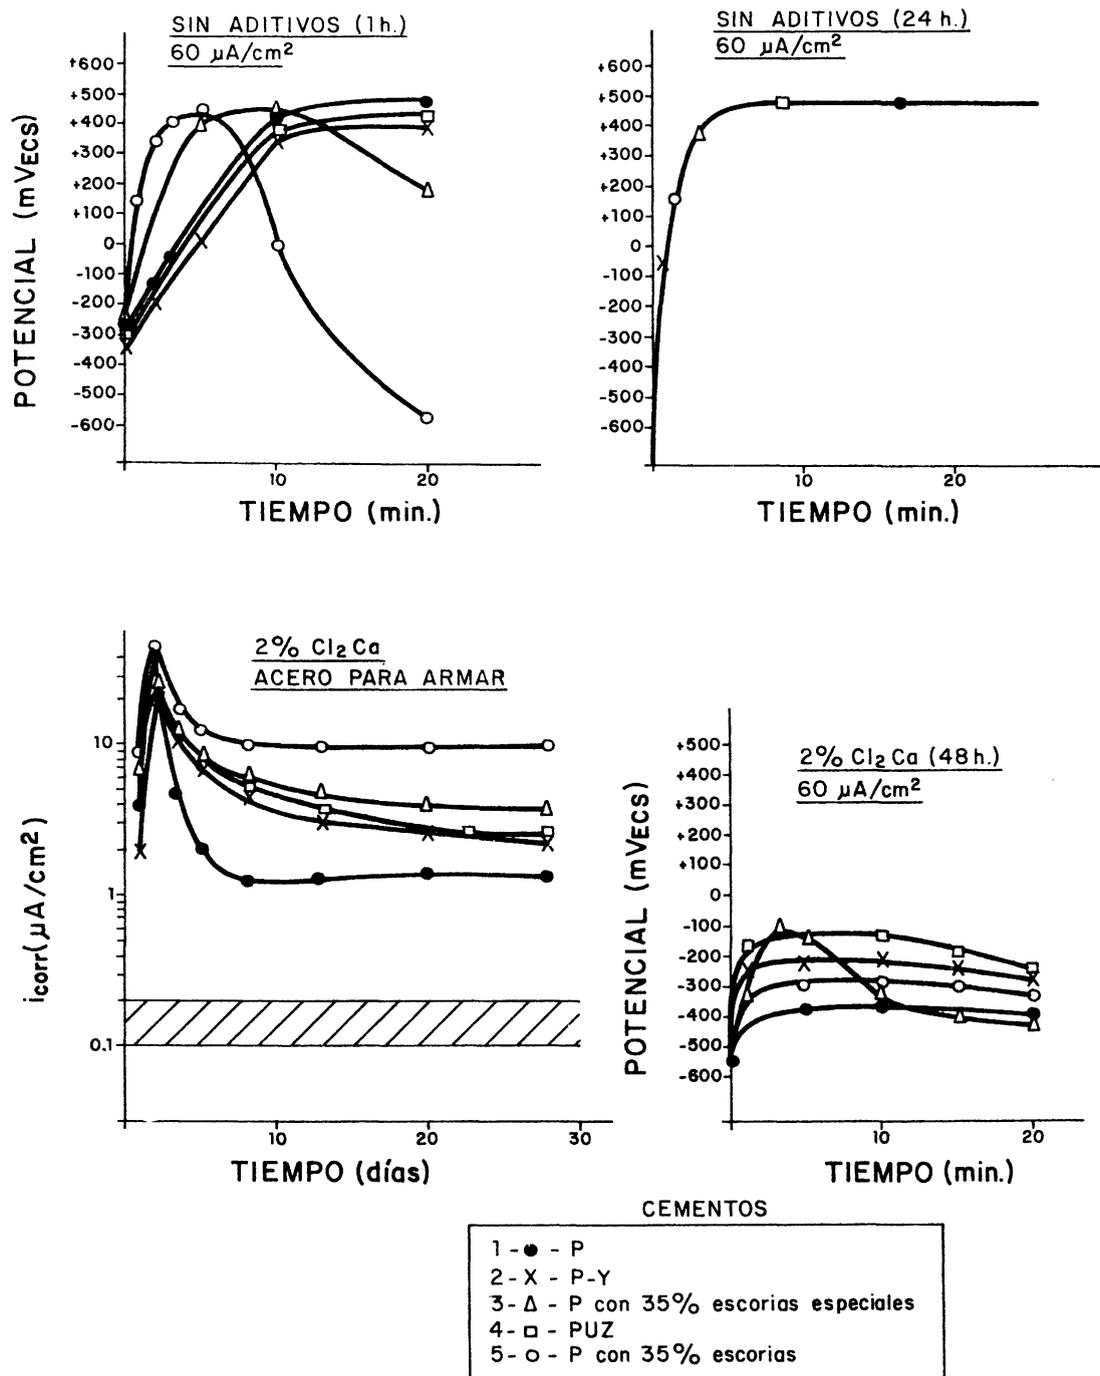
Fig. 13.—Curvas galvanostáticas y velocidad de corrosión de redondos de acero desnudo embebidos en mortero fabricado con 5 cementos diferentes.

En cuanto a la presencia de S^- en las escorias, éstos dificultan en las primeras 24 h de amasado la formación de la capa pasivante y se detecta una velocidad de corrosión más elevada que con otros cementos de adición (5), figura 13. Si se determinan potenciales de ruptura, éstos se producen, es decir los S^- son despasivantes para el acero.

Sin embargo, debido a la elevada alcalinidad, los S^- se oxidan y al cabo de unas horas su efecto perjudicial desaparece y el cemento se comporta al igual que cualquier otro cemento de adición, es decir, es tanto más protector para el acero, cuanto mayor sea su contenido en clínker y viceversa (figura 13) (5).

La situación es similar si el ataque es por cloruros (figura 13), entonces el mismo acero, a igualdad del resto de las variables, se corroe a más velocidad si el mortero está fabricado con cementos con adiciones, que si lo está con portland puro (5).

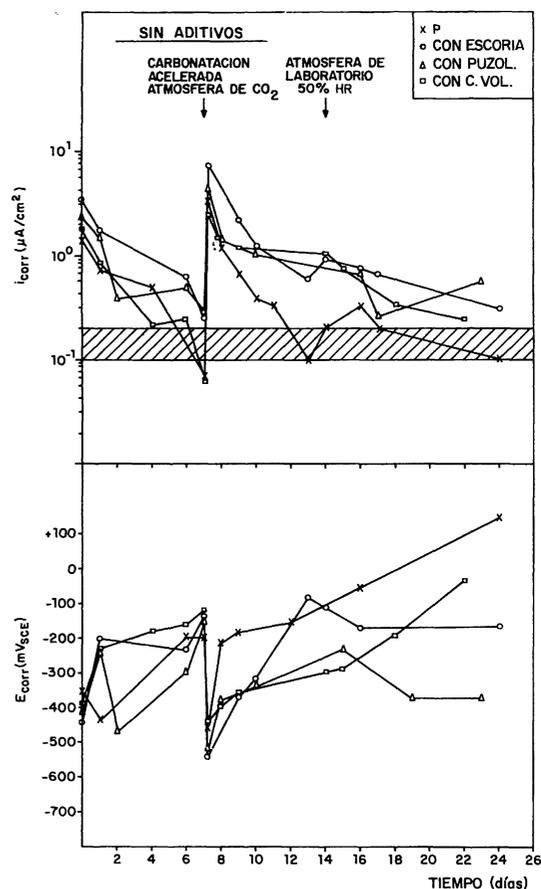
Fig. 14.—Velocidad y potenciales de corrosión de redondos de acero desnudo embebidos en mortero fabricado con 4 cementos diferentes [(x) portland puro, (o) con 35 % de escorias siderúrgicas (Δ) con 30 % de puzolana natural y (□) con 35 % de ceniza volante] antes y después de carbonatarlo en atmósfera casi saturada de CO_2 .

Así pues, el mortero fabricado con cualquier tipo de cemento es un material protector perfectamente adecuado para las tuberías de acero desnudo. El problema surge cuando debido a una mala ejecución, el mortero u hormigón resulta pobre en cemento o poroso y se carbonata. Entonces el acero pierde su capa de pasividad y si la humedad ambiental es mayor del 60 %, se corroe a elevadas velocidades. En este caso, la velocidad de corrosión del acero es mayor en un mortero (carbonatado) fabricado con cemento con adiciones que en uno fabricado con portland puro (figura 14) (13).
