Estudio experimental de la fisuración de la fábrica de ladrillo bajo sollicitaciones de tracción y cortante en modelos reducidos

Experimental scale model study of cracking in brick masonry under tensile and shear stress

E. Reyes Pozo^(*), M. J. Casati Calzada^(**) y J. C. Gálvez Ruiz^(*)

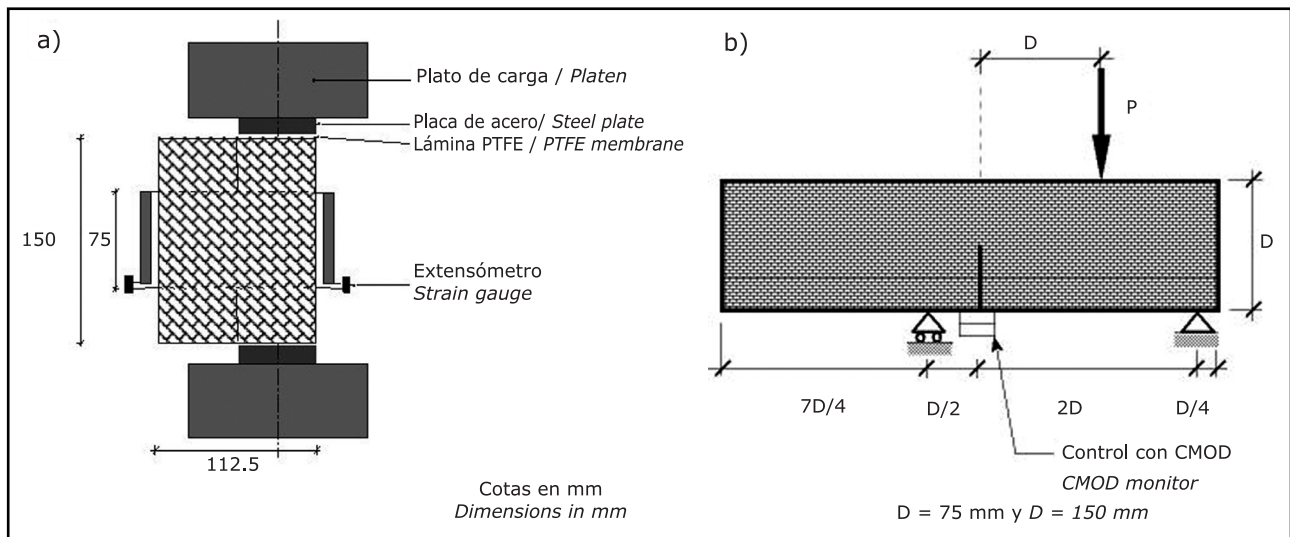
Figura 3. Esquema, dimensiones de la probeta y dispositivo de ensayo:
a) compacta con doble entalla (PCDE), y b) probeta de flexión en tres puntos.
Figure 3. Specimen dimensions and test set-up:
a) compact double-notched specimen (CDNS) and b) three-point bending specimen.

La Figura 3 muestra la geometría y dimensiones de los dos tipos de probetas. Para obtener las probetas PCDE, las dos mitades de las probetas de fábrica resultantes del ensayo de fractura fueron cortadas con sierra circular de diamante a baja velocidad. De la misma forma se les practicó las dos entallas. Como muestra la Figura 3.b, las dimensiones del segundo tipo de probetas coinciden con los paneles confeccionados, siendo únicamente necesario cortar la entalla. Las entallas se practicaron acabando dentro de un ladrillo para no favorecer ninguna dirección en el inicio de la fisuración.

Figure 3 shows the geometry and dimensions of the two types of specimens. The DENTC specimens were obtained by cutting the two halves of the specimens generated by the bending test with a diamond circular saw at a low speed. The same procedure was used to notch the specimens. As Figure 3.b shows, the dimensions of the second type of specimens concurred with the size of the panels prepared. Notches were made in the brick so as not to favour the initiation of cracking in any particular direction.

Los ensayos se realizaron con una máquina hidráulica servocontrolada (INSTRON, 8805) de 1000 kN de capacidad. Este ensayo consistió en aplicar una carga de compresión sobre una de las dos mitades de las probetas con doble entalla (ver Figuras 3 y 4). Entre los platos de la máquina y las caras superior e inferior de la probeta se colocaron dos placas de acero rectificadas, para asegurar un adecuado reparto de la carga. Además, para eliminar el rozamiento entre la placa de acero y la fábrica de ladrillo se insertó una lámina de Politetrafluoruro-etileno (PTFE), como muestran las Figuras 3 y 4. Este procedimiento de ensayo ha sido utilizado con éxito para el estudio de la fractura de hormigón bajo solicitaciones de tracción y cortante (10). Se realizaron 9 ensayos, tres probetas por cada orientación de los tendeles.

The tests were conducted on an INSTRON 8805 1000-kN hydraulic servo-controlled load frame. The test consisted in applying compression force to one of the two halves of the double-edge notched specimens (see Figures 3 and 4). Two ground steel laminates were positioned between the tester plates and the top and bottom of the specimen to ensure proper load distribution. In addition, a polytetrafluoride-ethylene (PTFE) membrane was placed between the steel laminate and the brick masonry to prevent friction, as shown in Figures 3 and 4. This test procedure has been successfully used to study tensile and shear stresses mediated concrete failure (10). Nine tests were run, three specimens per bed joint orientation.

Durante los ensayos se registraron los siguientes parámetros: la carga, el desplazamiento del actuador, el tiempo transcurrido y el desplazamiento en los puntos situados a la altura de la punta de las entallas sobre las caras verticales de las partes cargadas y no cargadas de la probeta, ver Figuras 3 y 4 .

The following parameters were recorded during the tests: load, displacement of the actuator, time elapsing and displacement of the points aligned with the tip of the notches on the vertical sides of the loaded and unloaded parts of the specimen, see Figures 3 and 4.

Este segundo tipo de ensayo se llevó a cabo con la misma máquina de ensayos con un dispositivo de flexión. Para conseguir la rotura de la probeta bajo tensiones normales y tangenciales, la carga se aplicaba en tres puntos con la entalla situada en una posición asimétrica, como muestran las Figuras 3 y 5. Se hicieron un total de 36 ensayos, tres probetas por cada tamaño y orientación de los tendeles. Durante los ensayos se registró, además de la carga aplicada y el desplazamiento del pistón, el descenso del punto de aplicación de la carga, y la abertura de la boca de la entalla (CMOD). Para ello las probetas se instrumentaron con tres extensómetros, véanse las Figuras 3 y 5 para más detalles.

This second type of test was conducted on the same load frame but with a bending device. Specimen failure was attained under normal tensile and shear stresses by applying the load at three points with the notch positioned non-symmetrically, as shown in Figures 3 and 5. A total of 36 tests were conducted, with three specimens per size and bed joint orientation. In addition to the load applied and the actuator displacement, the descent of the load application point and crack mouth opening displacement (CMOD) were recorded during the test. The specimens were instrumented with three strain gauges for this purpose: see Figures 3 and 5 for further details.

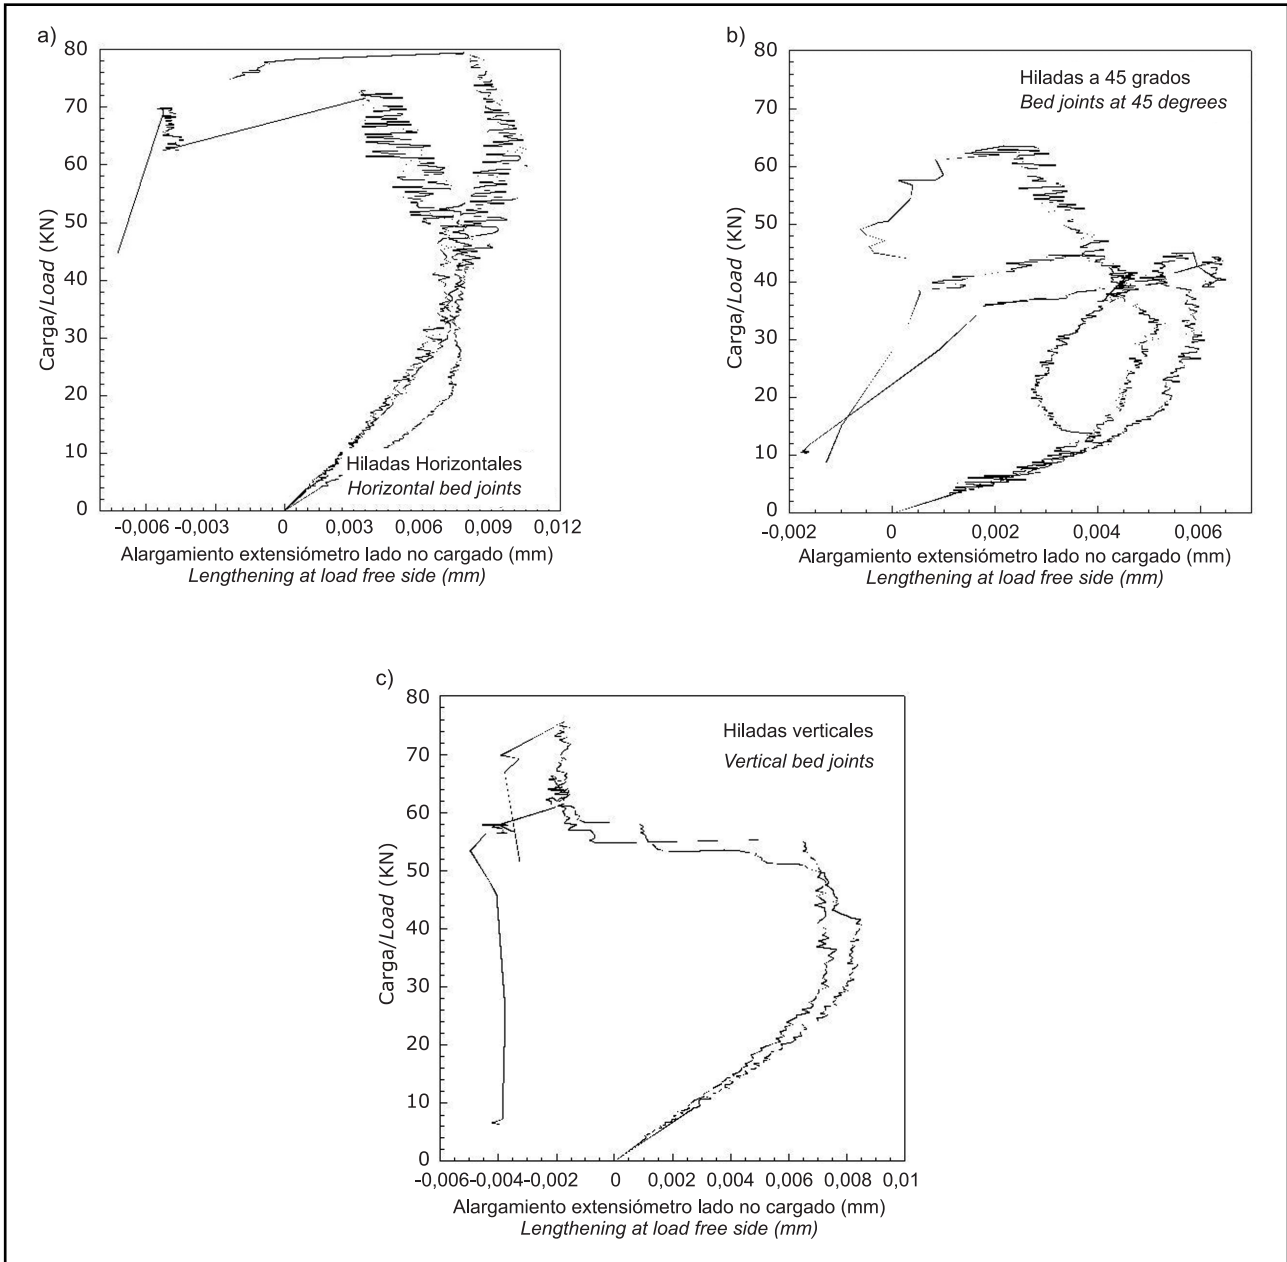
Figura 7. Resultados experimentales de la carga aplicada frente al alargamiento del extensómetro situado en la zona no comprimida: a), b) y c), para las probetas con las hiladas de ladrillos horizontales, a 45 grados y verticales, respectivamente.

Figure 7. Applied load versus elongation of the strain gauge positioned in the unloaded area: a), b), and c): specimens with horizontal, 45-degree and vertical courses of brick, respectively.

La Figura 7 muestra los registros experimentales de carga frente al desplazamiento relativo de los puntos situados a la altura de la punta de las entallas sobre la cara vertical lateral de la mitad libre de carga de las probetas con doble entalla, para las tres orientaciones de los tendeles. En todos los casos las curvas muestran inicialmente un crecimiento lineal seguido de una rama curva, perdiendo esa linealidad, que experimenta desplazamientos decrecientes conforme aumenta la carga. La vuelta hacia atrás de las curvas se debe al inicio de la fisuración bajo tensiones normales y tangenciales y su posterior propagación desde las entallas, lo cual reduce la carga transmitida a través del ligamento entre la parte cargada y no cargada de la probeta. El pico de carga del ensayo está gobernado por el fallo a compresión de la mitad cargada.

Figure 7 plots the experimental load readings against the relative displacement of the points aligned with the tip of the notches on the vertical side of the unloaded half of the double notched specimens, for the three bed joint orientations. In all cases the curves grew first linearly and then bowed, and displacement declined with increasing loads. The reversal in the direction of the curve was due to the initiation of cracking under normal tensile and shear stress and subsequent propagation beginning at the notches, which reduced the load transmitted across the binder from the loaded to the unloaded part of the specimen. The peak test load was governed by compression failure in the loaded half.

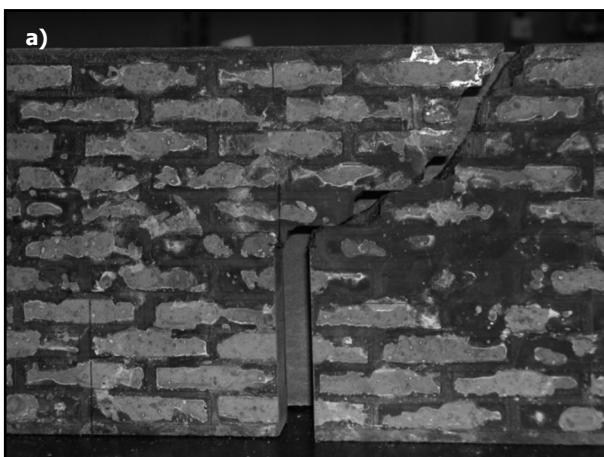
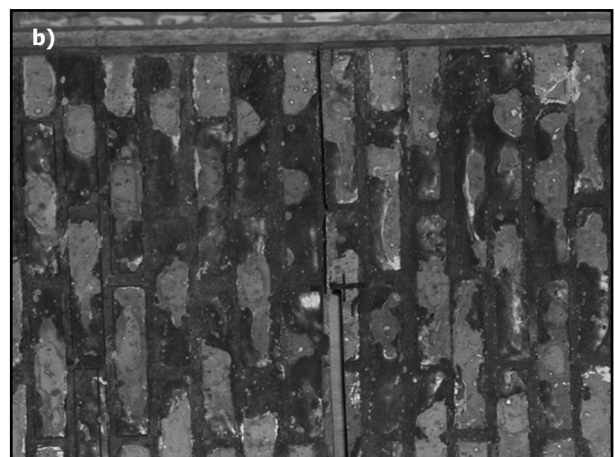
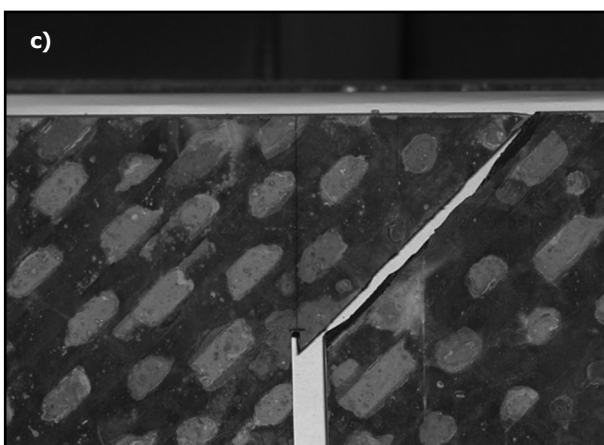
Figura 9. Grietas en las probetas de tamaño grande ($D = 150$ mm) con los tendeles a: a) 0 grados, b) 90 grados, c) 45 grados, y d) -45 grados.

Figure 9. Cracks in large specimens ($D = 150$ mm) with bed joints at: a) 0 degrees, b) 90 degrees, c) 45 degrees and d) -45 degrees.

0, ± 30 , ± 45 , ± 60 y 90 grados. La Figura 9 muestra las fotos de la grietas en las probetas de tamaño grandes ($D = 150$ mm) para cuatro orientaciones de los tendeles.

Casi todos los ensayos muestran la debilidad de la intercarra ladrillo-mortero. Se observa como la propagación de las fisuras discurre según direcciones muy próximas a las inclinaciones de los tendeles para las orientaciones de 30 (Figura 8.e), 45 (Figuras 8.f y 9.c), 60 (Figura 8.g) y 90 grados (Figuras 8.h y 9.b). En las probetas con los tendeles horizontales la grieta se propagó escalonadamente siguiendo las juntas ladrillo mortero (Figuras 8.d y 9.a). En el caso de la orientación a -45 grados (Figuras 8.b y 9.d), aunque la dispersión es mayor, la fisura discurrió principalmente inclinada hacia el punto de aplicación de la carga rompiendo ladrillos y mortero en una trayectoria bastante continua, ya que para esta orientación los planos de mayor debilidad de la fábrica se encontraban en una dirección prácticamente perpendicular. El tipo de fisuración fue parecido en las probetas con los tendeles a -60 y -30 grados.

the cracks in the large specimens ($D = 150$ mm) for four bed joint orientations.

Almost all the tests revealed the weakness of the brick-mortar interface. Cracks were observed to grow in directions nearly parallel to the bed joints in the 30 (Figure 8.e), 45 (Figures 8.f and 9.c), 60 (Figure 8.g) and 90 (Figures 8.h and 9.b) degree orientations. In the specimens with horizontal bed joints the crack grew step-wise, along the brick-mortar joints (Figures 8.d and 9.a). While dispersion was greater in the -45-degree orientation (Figures 8.b and 9.d), the cracks grew primarily on a slant toward the point where the load was applied, cutting across bricks and mortar in a fairly continuous path, for in this orientation the planes of greatest weakness were positioned nearly perpendicularly. Cracking was similar in specimens with -60- and -30-degree bed joints.

La aparente irregularidad de los ladrillo mostrada en la Figura 9 no es tal, como ya se ha comentado, sino manchas superficiales de lechada de mortero producidas al confeccionar horizontalmente las probetas.

As mentioned earlier, the apparent irregularity of the bricks in Figure 9 was actually due to grout stains on the surface that were the outcome of preparing the specimens in a horizontal position.
