# Acción de las radiaciones U.V. sobre el poli (cloruro de vinilo) flexible

Laboratorio Central de Estructuras y Materiales. CDX-MOPU. Area de Materiales Orgánicos

## RESUMEN

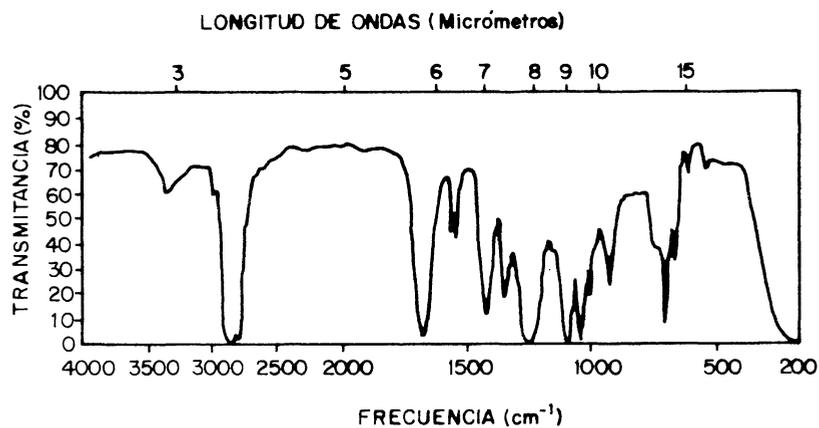
Fig. 1.—Espectro infrarrojo de los plastificantes de la lámina 6

El espectro de la figura 1 muestra el plastificante de la lámina 6, donde se pueden observar, como bandas características, la de 1.712  $\text{cm}^{-1}$  de tensión  $C=O$  desplaza por la conjugación del anillo aromático; 1.263  $\text{cm}^{-1}$  tensión asimétrica de la agrupación C-O-C y a 1.119  $\text{cm}^{-1}$  la tensión simétrica de la misma agrupación, por lo que concuerda con el ftalato de dioctilo.

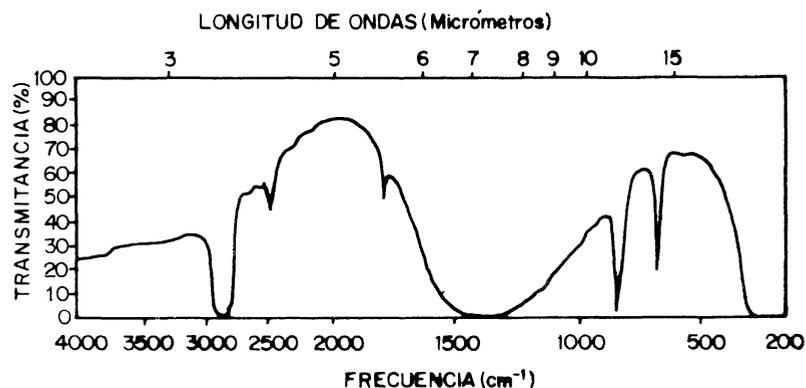
Fig. 2.—Espectro IR del filler y cargas inorgánicas.

En la figura 2 se muestra el espectro correspondiente a los fillers y estabilizadores (cargas inorgánicas) de la lámina. Como el espectro se ha llevado a cabo utilizando nujol como disolvente, éstas son las bandas más llamativas que aparecen en el mismo, siendo de destacar la que se encuentra a 869  $\text{cm}^{-1}$ , atribuible a una carga de carbonato cálcico.

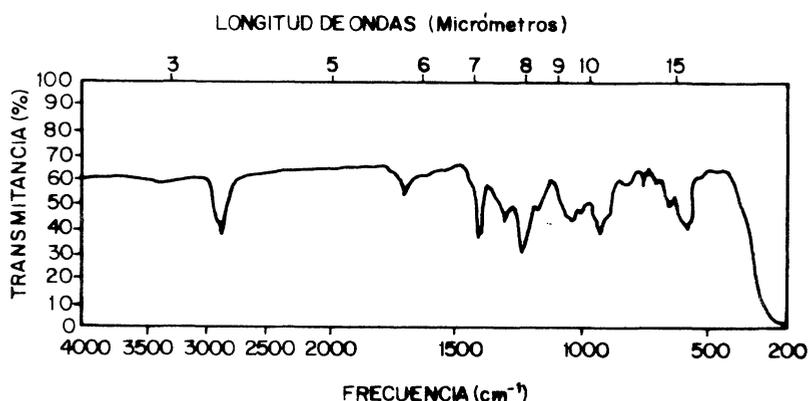
Fig. 3.—Espectro IR de la resina.

En la figura 3 se presenta el espectro correspondiente a las resinas de poli (cloruro de vinilo). La pequeña banda situada a 1.720  $\text{cm}^{-1}$ , propia del grupo carbonilo, podría deberse a que la resina de PVC va asociada a poli (acetato de vinilo) o a una mala separación del plastificante. Nos inclinamos por el primero de los hechos, ya que la banda que aparece a 1.030  $\text{cm}^{-1}$  confirma la existencia de la agrupación acetato.

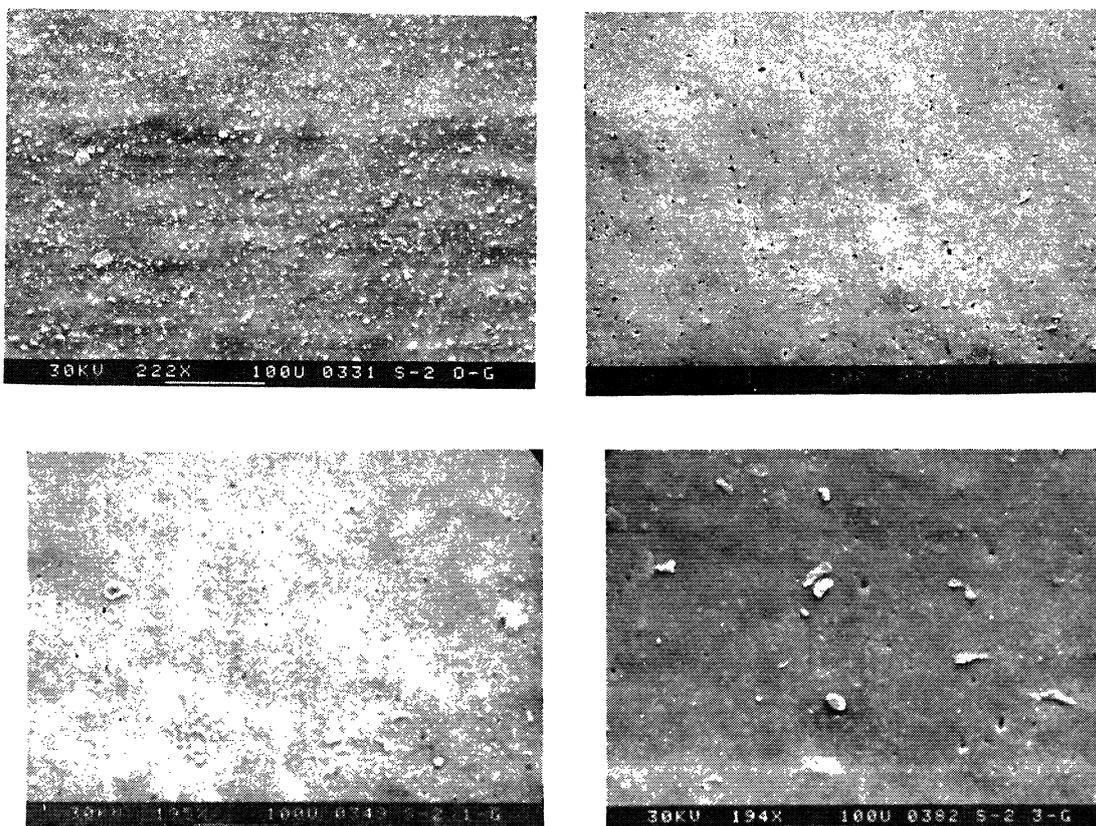
Fig. 4

Por último, la comprobación del deterioro del poli (cloruro de vinilo) se ha seguido con ayuda de la microscopía electrónica de barrido, que vino a confirmar los datos obtenidos de propiedades mecánicas y composición. Las fotografías de la figura 4, muestran la lámina n.º 1, por su cara gris, en su estado original y envejecidas a las 1.500, 2.000 y 3.000 horas.

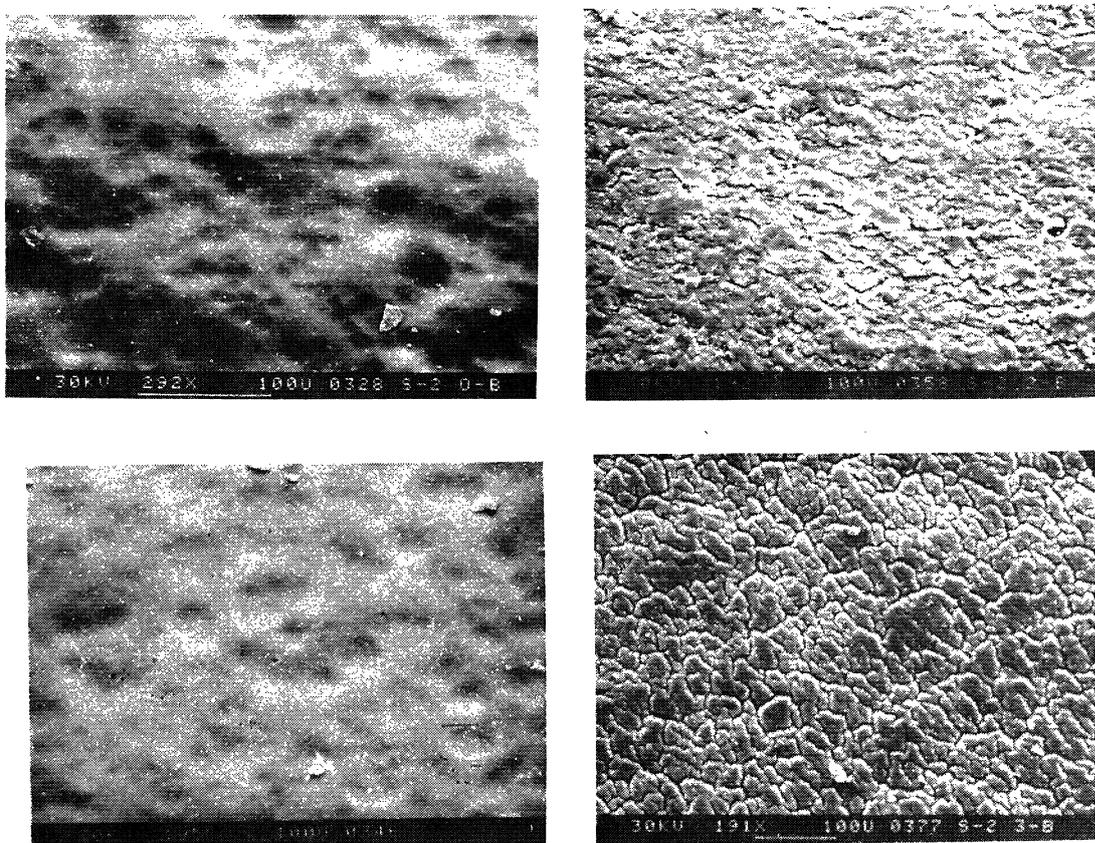
Fig. 5

En la figura 5 se presentan las fotografías correspondientes a la estructura de la lámina n.º 1 por su cara blanca expuesta directamente a la luz U.V. Aquí, la acción de las radiaciones es mucho más acusada, debido, por un lado, a la exposición directa a la mencionada luz y, por otro, a la ausencia de negro de humo, que disminuiría el proceso degradativo.
